# 工事の実施状況等について

令和3年12月

沖縄防衛局

# 工事の実施状況について

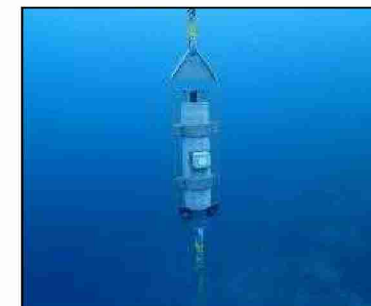
【水中録音装置】

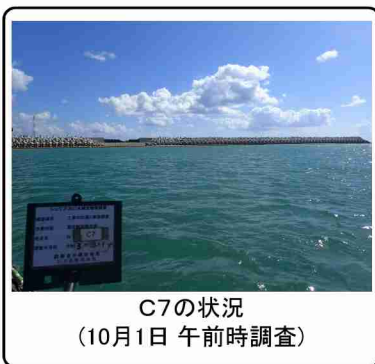
C7の状況  
(10月1日 午前時調査)

- 辺野古漁港付近にある水の濁りの監視地点(右図)のうち、令和3年10月1日にC7で基準値を超過する水の濁りを観測した(次ページグラフ参照)。
- 基準値を超過する水の濁りが確認された上記の日は、大浦湾側のN-2護岸において海上工事が施工されていたが、N-2護岸において基準値を超過する濁りは確認されておらず、濁りは工事によるものではないと考えられた。
- 10月1日のC7における基準値超過について
  - ・ 調査当日は、台風16号の影響に伴いC5等の沖合の地点の調査が中止になるほど海況が荒れており、名護市に波浪注意報が発表されていた。
  - ・ ナウファス中城湾港における有義波高は、台風16号の接近に伴い、前々日の9月29日から当日午前中にかけて2.5mを超えている状況であり、有義波周期も長い状況であった。
  - ・ 上記の周辺の状況に鑑み、高波浪による底泥の巻き上げによるものである可能性が高いと考えられた。
  - ・ なお、C7の近傍に位置するR4でも平常時と比較して高い値の濁りが確認されたことから、広域的に濁りが発生していることが示唆された。
