レッドリストサンゴ類の生息状況等について

令和4年2月

沖縄防衛局

移植先におけるオキナワハマサンゴの 生息状況等について

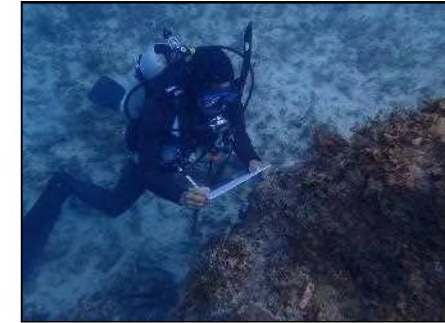
モニタリング実施状況
(撮影日: 令和3年12月6日)

移植後のモニタリングは、移植直後の平成30年7月31日から開始し概ね週2回の目視による経過観察を実施。移植後約1年が経過した令和元年9月10日からは、週1回の頻度で実施。移植後約3年3ヶ月が経過した令和3年11月17日に沖縄県との協議を経て月1回の頻度に変更し、引き続き目視による経過観察を継続しているところ。

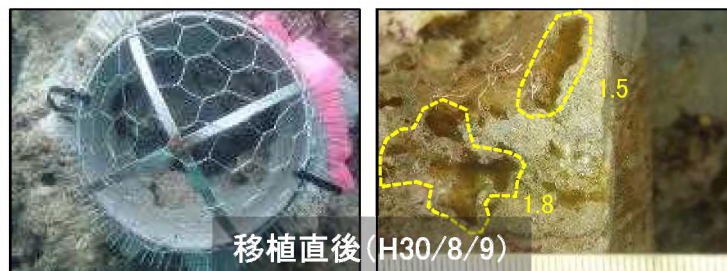
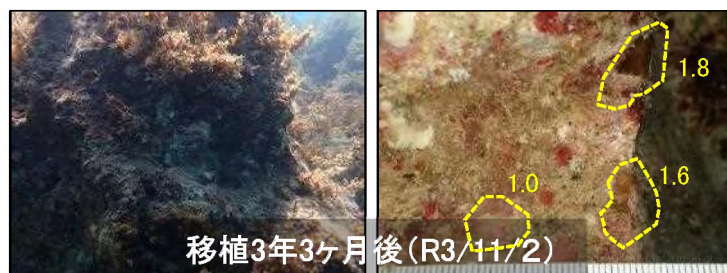
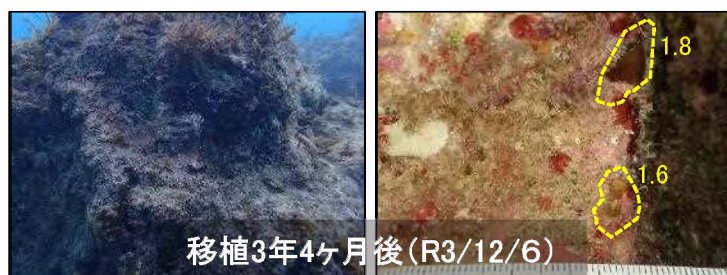
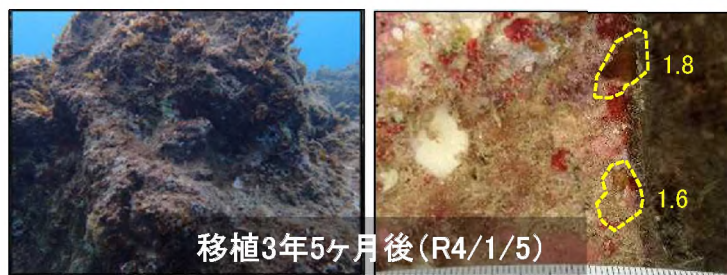
(2)オキナワハマサンゴ(No.16)の移植先でのモニタリング状況

項目		内容			
諸元	調査時期	移植直後	移植3年3ヶ月後	移植3年4ヶ月後	移植3年5ヶ月後
	調査年月日	H30/8/9	R3/11/2	R3/12/6	R4/1/5
	調査時刻	9:18~9:30	11:15~11:25	11:54~12:04	10:24~10:34
	調査場所	※ 重要な種の保護の観点から表示していません。			
生息環境	水深(m) ^{※1}	2.3m	2.3m	3.0m	3.4m
	水温(°C)	29°C	25°C	23°C	21°C
	底質(比率)	岩盤90%、砂10%			
	浮泥の状況	少ない(はたけば舞う程度)			
	海草類被度	0%	0%	0%	0%
	海藻類被度	40%	5%	5%未満	5%未満
サンゴ被度	5%未満	5%未満	5%未満	5%未満	
群体の状況	サイズ(長径) ^{※2} (cm)	左1.8cm 右1.5cm	左 1.0cm 右 1.8cm 右下 1.6cm	右 1.8cm 右下 1.6cm	右 1.8cm 右下 1.6cm
	食害状況	なし	なし	なし	なし
	白化状況	なし	部分的に白化	なし	なし
	その他の異常 ^{※3}	なし	なし	なし	なし
	再生産状況 [延べ幼生放出確認数]	なし	なし [2個体]	なし [2個体]	なし [2個体]
特記事項		10/19: 一部、ポリプ・共肉が確認できないことから長径を縮小。 10/26: 部分死を確認。	一部、ポリプ・共肉が確認できない状況。 部分死を確認。	部分死を確認。

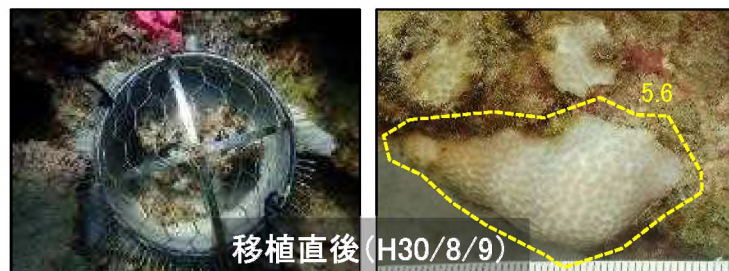
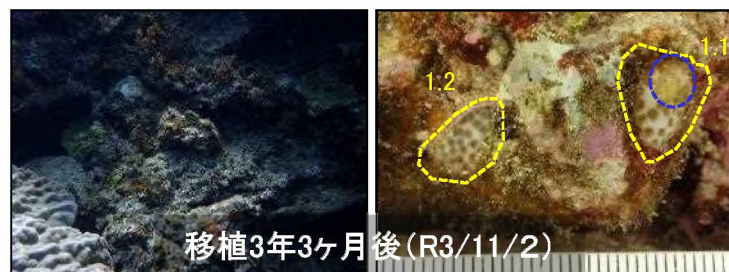
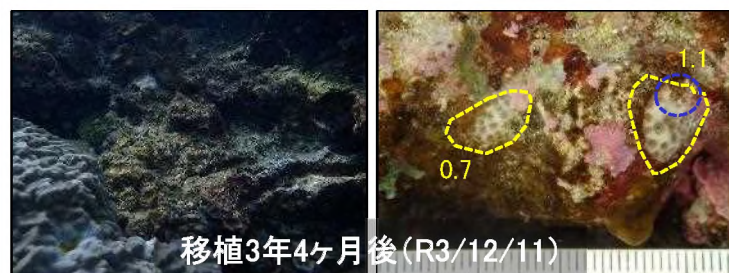
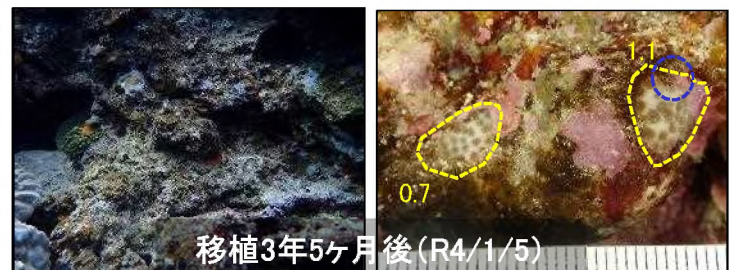
(3)オキナワハマサンゴ(No.17)の移植先でのモニタリング状況

項目	内容			
	移植直後	移植3年3ヶ月後	移植3年4ヶ月後	移植3年5ヶ月後
調査時期	移植直後	移植3年3ヶ月後	移植3年4ヶ月後	移植3年5ヶ月後
調査年月日	H30/8/9	R3/11/2	R3/12/11	R4/1/5
調査時刻	10:50~11:37	13:49~13:59	11:15~11:25	11:53~12:03
調査場所	※ 重要な種の保護の観点から表示していません。			
水深(m)※1	3.2m	3.6m	4.2m	4.2m
水温(°C)	29°C	26°C	23°C	22°C
底質(比率)	岩盤90%、砂10%			
浮泥の状況	少ない(はたけば舞う程度)			
海草類被度	0%	0%	0%	0%
海藻類被度	5%	5%未満	5%未満	5%未満
サンゴ被度	10%	10%	10%	10%
サイズ(長径)※2 (cm)	5.6cm	左1.2cm 右1.1cm	左0.7cm 右1.1cm	左0.7cm 右1.1cm
食害状況	なし	なし	なし	なし
白化状況	部分的に白化	全体的に白化	全体的に白化	全体的に白化
その他の異常※3	なし	原因は不明であるが新たに物理的損傷を確認。	11/2に確認された物理的損傷跡に変化なし。	11/2に確認された物理的損傷跡に変化なし。
再生産状況 [延べ幼生放出確認数]	なし	なし [30個体]	なし [31個体]	なし [31個体]
特記事項			一部、ポリプ・共肉が確認できないことから、長径を縮小。 11/9: 幼生放出の兆候を確認。11/2に確認された物理的損傷跡は軟体部に覆われ回復傾向にある。	部分死を確認。

凡例: ○ 物理的損傷跡

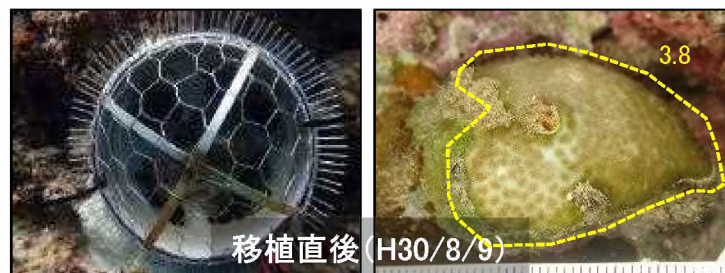
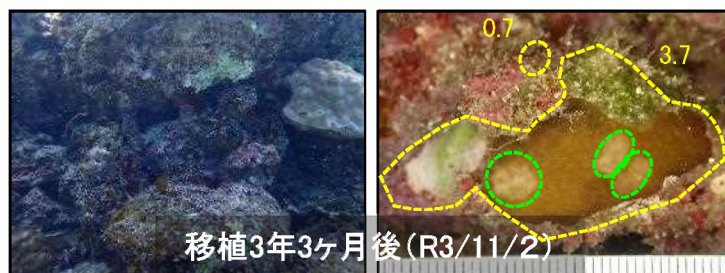
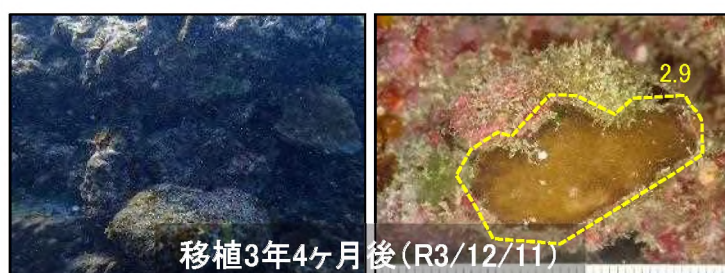
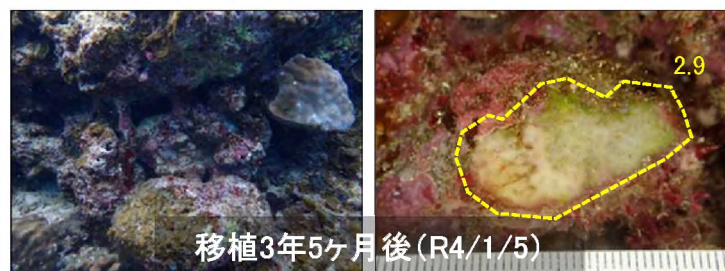
(4)オキナワハマサンゴ(No.19)の移植先でのモニタリング状況

凡例: 食痕らしきもの

項目		内容			
諸元	調査時期	移植直後	移植3年3ヶ月後	移植3年4ヶ月後	移植3年5ヶ月後
	調査年月日	H30/8/9	R3/11/2	R3/12/11	R4/1/5
	調査時刻	14:35~14:45	13:11~13:21	13:38~13:48	11:20~11:30
	調査場所	※ 重要な種の保護の観点から表示していません。			
生息環境	水深(m) ^{※1}	4.8m	4.3m	5.0m	4.9m
	水温(°C)	29°C	26°C	23°C	22°C
	底質(比率)	岩盤70%、砂30%			
	浮泥の状況	少ない(はたけば舞う程度)			
	海草類被度	0%	0%	0%	0%
	海藻類被度	10%	5%未満	5%未満	5%未満
	サンゴ被度	10%	10%	10%	10%
群体の状況	サイズ(長径) ^{※2} (cm)	3.8cm	左上 0.7cm 右 3.7cm	2.9cm	2.9cm
	食害状況	なし	10/16に確認された食痕らしき箇所は褐色を呈してきている。	10/16,11/9に確認された食痕らしき箇所の回復を確認	なし
	白化状況	なし	部分的に白化	なし	全体的に白化
	その他の異常 ^{※3}	なし	なし	なし	なし
	再生産状況 [延べ幼生放出確認数]	なし	なし [188個体]	なし [188個体]	なし [188個体]
	特記事項		10/16: 新たに食痕らしきものを確認。 10/19: 部分死を確認。一部ポリプ・共肉を確認できない状況。10/16に確認された食痕らしき箇所に変化なし。 10/26: 10/16に確認された食痕らしき箇所は褐色を呈してきている。	一部、ポリプ・共肉が確認できないことから長径を縮小。部分死を確認。11/9: 10/16に確認された食痕らしき箇所は褐色を呈してきている。新たに食痕らしきものを確認。	部分死を確認。

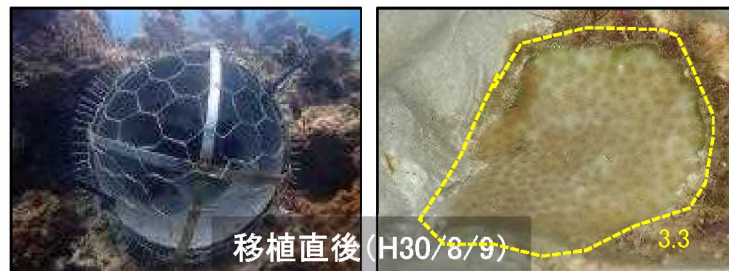
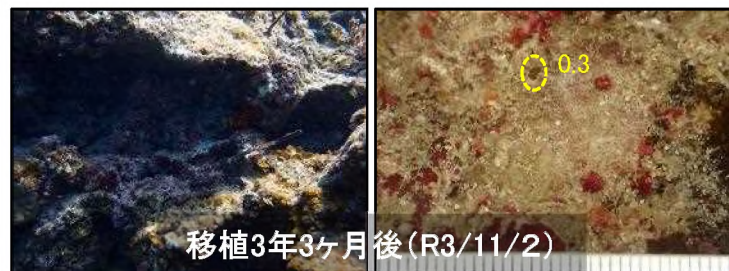
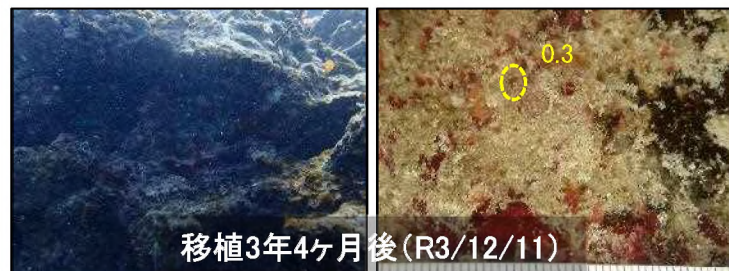
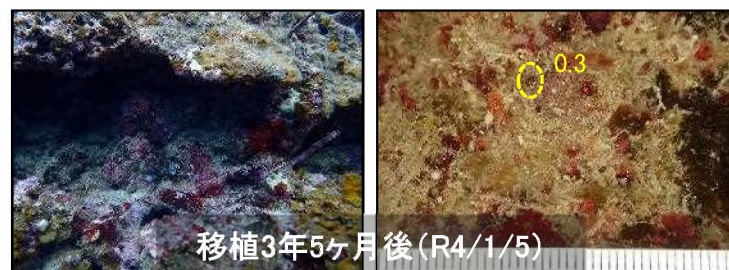
(5)オキナワハマサンゴ(No.20)の移植先でのモニタリング状況

項目		内容			
諸元	調査時期	移植直後	移植3年3ヶ月後	移植3年4ヶ月後	移植3年5ヶ月後
	調査年月日	H30/8/9	R3/11/2	R3/12/11	R4/1/5
	調査時刻	15:01~15:13	13:00~13:10	10:27~10:37	11:10~11:20
	調査場所	※ 重要な種の保護の観点から表示していません。			
生息環境	水深(m)※1	5.1m	4.3m	4.9m	4.9m
	水温(°C)	29°C	26°C	23°C	22°C
	底質(比率)	岩盤80%、砂20%			
	浮泥の状況	少ない(はたけば舞う程度)			
	海草類被度	0%	0%	0%	0%
群体の状況	海藻類被度	10%	5%未満	5%未満	5%未満
	サンゴ被度	10%	10%	10%	10%
	サイズ(長径)(cm)	3.3cm	0.3cm	0.3cm	0.3cm
	食害状況	なし	なし	なし	なし
	白化状況	部分的に白化	なし	なし	なし
特記事項	その他の異常※2	なし	なし	なし	なし
	再生産状況 [延べ幼生放出確認数]	なし	なし [10個体]	なし [10個体]	なし [10個体]
特記事項			10/26: 部分死を確認。

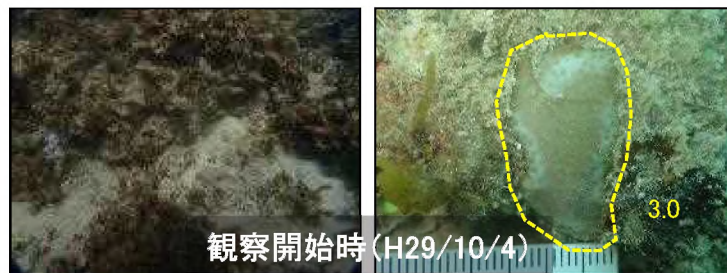
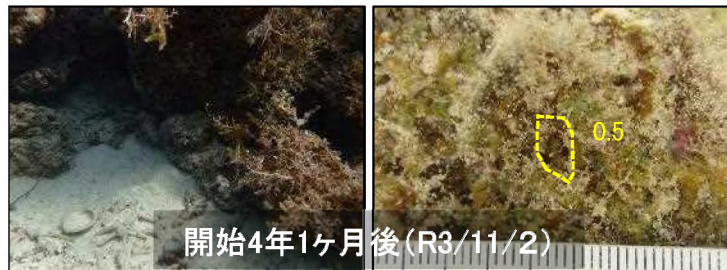
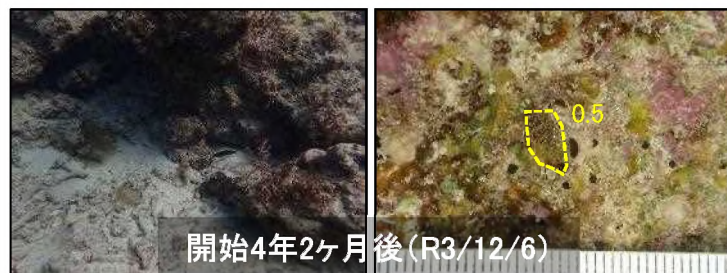
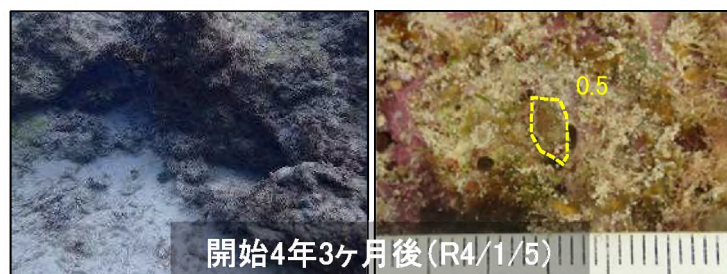
(1) ※ 重要な種の保護の観点から表示していません。 オキナワハマサンゴ・2 (平成29年10月4日、観察開始)

項目		内容			
諸元	調査時期	観察開始時	開始4年1ヶ月後	開始4年2ヶ月後	開始4年3ヶ月後
	調査年月日	H29/10/4	R3/11/2	R3/12/6	R4/1/5
	調査時刻	9:43~9:53	10:42~10:52	11:32~11:42	10:02~10:12
	調査場所	※ 重要な種の保護の観点から表示していません。			
生息環境	水深(m)※1	3.7m	2.7m	3.5m	4.1m
	水温(°C)	29°C	25°C	23°C	21°C
	底質(比率)	岩盤50%、砂50%			
	浮泥の状況	少ない(はたけば舞う程度)			
群体の状況	海草類被度	0%	0%	0%	0%
	海藻類被度	20%	5%	5%未満	5%未満
	サンゴ被度	5%未満	5%未満	5%未満	5%未満
	サイズ(長径)(cm)	3.0cm	0.5cm	0.5cm	0.5cm
	食害状況	なし	なし	なし	なし
	白化状況	全体的に白化	なし	なし	なし
その他の異常※2	再生産状況 [延べ幼生放出確認数]	なし	なし [0個体]	なし [0個体]	なし [0個体]
	特記事項

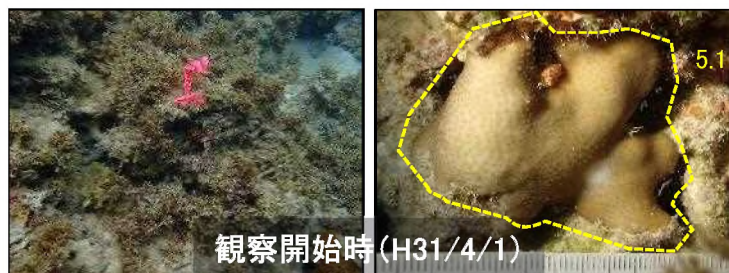
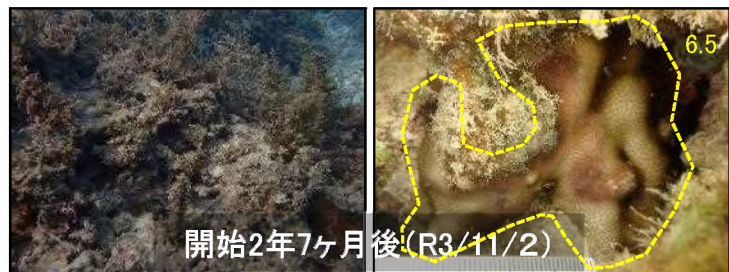
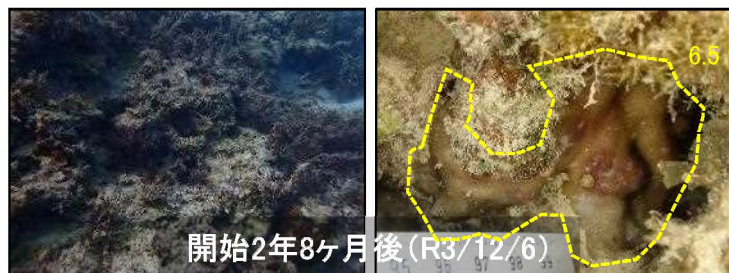
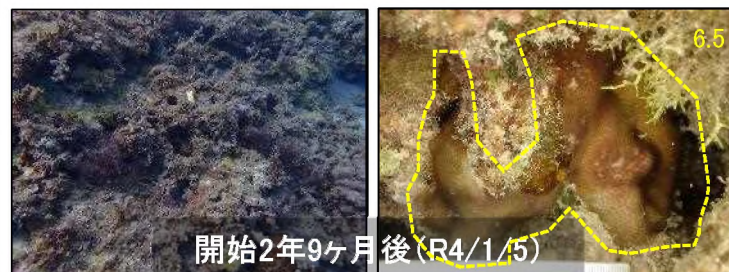
オキナワハマサンゴ・6 (平成31年4月1日、観察開始)

項目		内容			
諸元	調査時期	観察開始時	開始2年7ヶ月後	開始2年8ヶ月後	開始2年9ヶ月後
	調査年月日	H31/4/1	R3/11/2	R3/12/6	R4/1/5
	調査時刻	9:00~9:10	10:20~10:30	11:10~11:20	9:40~9:50
	調査場所	※ 重要な種の保護の観点から表示していません。			
生息環境	水深(m)※1	3.5m	2.7m	3.8m	4.3m
	水温(°C)	21°C	25°C	23°C	21°C
	底質(比率)	岩盤80%、砂20%			
	浮泥の状況	少ない(はたけば舞う程度)			
	海草類被度	0%	0%	0%	0%
	海藻類被度	10%	10%	5%未満	5%未満
群体の状況	サンゴ被度	5%未満	5%未満	5%未満	5%未満
	サイズ(長径)(cm)	5.1cm	6.5cm	6.5cm	6.5cm
	食害状況	なし	なし	なし	なし
	白化状況	なし	なし	なし	なし
	その他の異常※2	なし	なし	なし	なし
再生産状況 [延べ幼生放出確認数]	なし	なし [6個体]	なし [6個体]	なし [6個体]	
特記事項

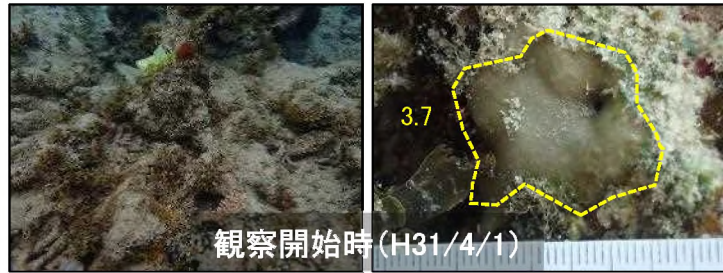
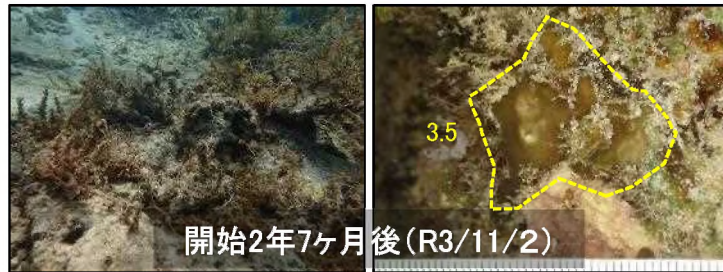
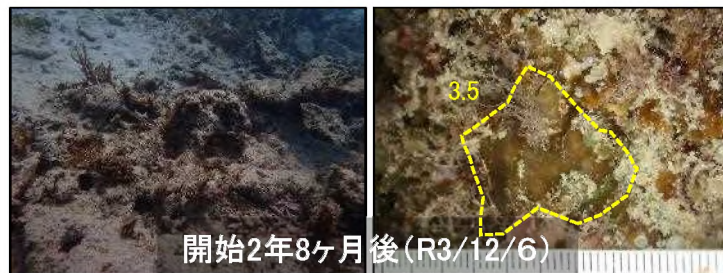
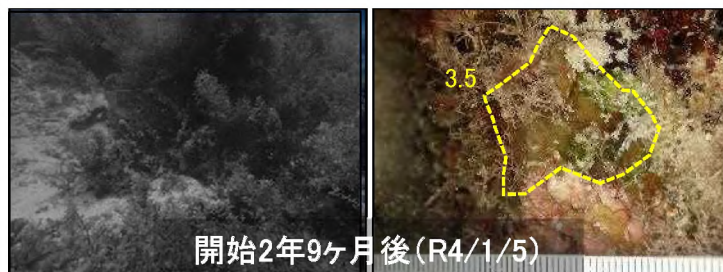
オキナワハマサンゴ・7 (平成31年4月1日、観察開始)

項目		内容			
諸元	調査時期	観察開始時	開始2年7ヶ月後	開始2年8ヶ月後	開始2年9ヶ月後
	調査年月日	H31/4/1	R3/11/2	R3/12/6	R4/1/5
	調査時刻	9:00~9:10	10:53~11:03	11:43~11:53	10:13~10:23
	調査場所	※ 重要な種の保護の観点から表示していません。			
生息環境	水深 (m)※1	3.1m	2.4m	3.4m	3.9m
	水温 (°C)	21°C	25°C	23°C	21°C
	底質 (比率)	岩盤80%、砂20%			
	浮泥の状況	少ない(はたけば舞う程度)			
	海草類被度	0%	0%	0%	0%
	海藻類被度	5%	5%	5%未満	5%未満
群体の状況	サンゴ被度	5%未満	5%未満	5%未満	5%未満
	サイズ(長径)(cm)	3.7cm	3.5cm	3.5cm	3.5cm
	食害状況	なし	なし	なし	なし
	白化状況	なし	なし	なし	なし
	その他の異常※2	なし	なし	なし	なし
再生産状況 [延べ幼生放出確認数]	なし	なし [0個体]	なし [0個体]	なし [0個体]	
特記事項		10/16: 物理的損傷跡は軟体部に覆われ回復傾向にある。 10/26: 物理的損傷跡の回復を確認。

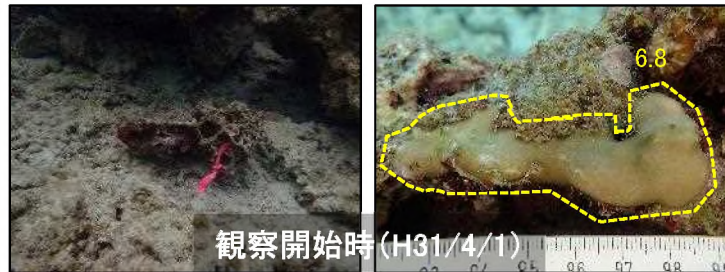
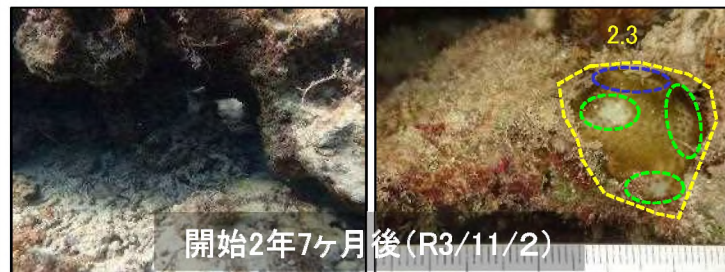
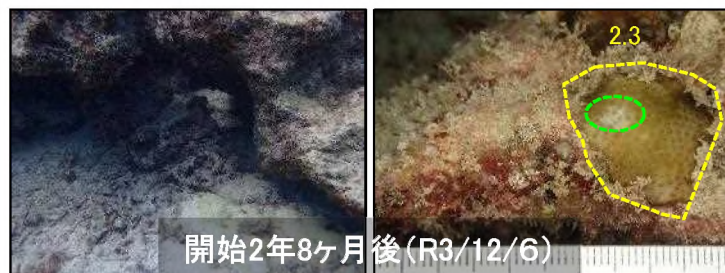
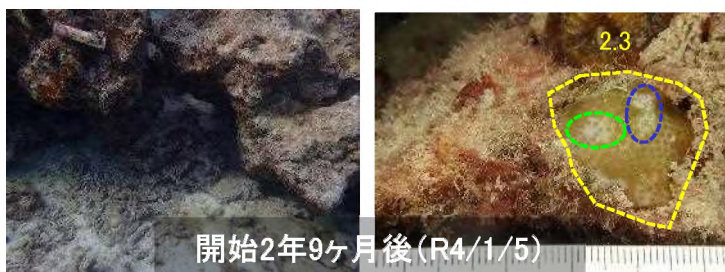
オキナワハマサンゴ・8 (平成31年4月1日、観察開始)

凡例: ● 物理的損傷跡 ● 食痕らしきもの

項目		内容			
諸元	調査時期	観察開始時	開始2年7ヶ月後	開始2年8ヶ月後	開始2年9ヶ月後
	調査年月日	H31/4/1	R3/11/2	R3/12/6	R4/1/5
	調査時刻	9:43~9:53	10:31~10:41	11:21~11:31	9:51~10:01
	調査場所	※ 重要な種の保護の観点から表示していません。			
生息環境	水深(m)※1	3.1m	2.5m	3.5m	3.8m
	水温(°C)	21°C	25°C	23°C	21°C
	底質(比率)	岩盤70%、砂30%			
	浮泥の状況	少ない(はたけば舞う程度)			
	海藻類被度	0%	0%	0%	0%
	サンゴ被度	5%未満	5%未満	5%未満	5%未満
群体の状況	サイズ(長径)(cm)	6.8cm	2.3cm	2.3cm	2.3cm
	食害状況	なし	9/14に確認された食痕らしき箇所は褐色を呈している。10/16に確認された食痕らしき箇所に变化なし。	9/14に確認された食痕らしき箇所の回復を確認。10/16に確認された食痕らしき箇所は褐色を呈している。	10/16に確認された食痕らしき箇所は褐色を呈している。
	白化状況	なし	なし	なし	なし
	その他の異常※2	なし	10/11に確認された物理的損傷跡は褐色を呈している。	10/11に確認された物理的損傷跡の回復を確認。	原因は不明であるが物理的損傷を確認。
	再生産状況 [延べ幼生放出確認数]	なし	幼生放出の兆候を確認 [1個体]	[1個体]	[1個体]
特記事項		10/16: 食痕らしきものを確認。10/11に確認された物理的損傷跡に変化なし。一部、ポリプ・共肉が確認できない状況。 10/16,20,26: 9/14に確認された食痕らしき箇所は褐色を呈している。 10/20,26: 10/16に確認された食痕らしき箇所に变化なし。 10/20: 10/11に確認された物理的損傷跡は軟体部に覆われ回復傾向にある。 10/26: 10/11に確認された物理的損傷跡は褐色を呈している。	部分死を確認。 11/9: 9/14に確認された食痕らしき箇所は褐色を呈している。10/11に確認された物理的損傷跡は褐色を呈している。10/16に確認された食痕らしき箇所に变化なし。

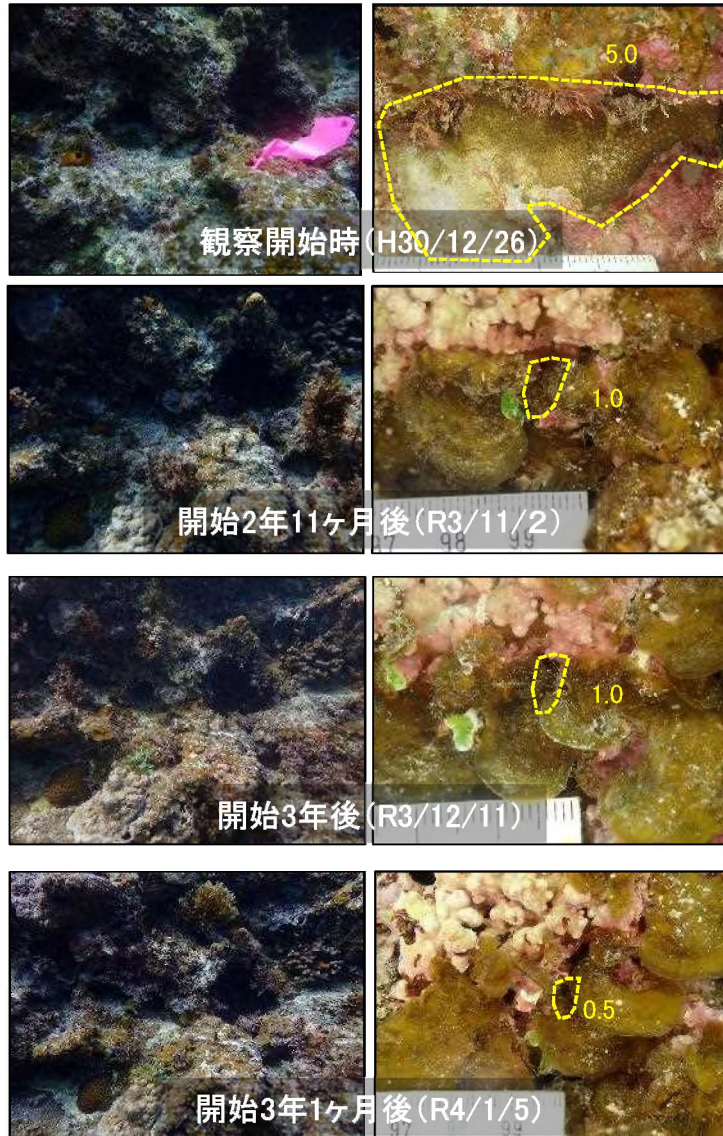
(5) ※ 重要な種の保護の観点から表示していません。 オキナワハマサンゴ・4 (平成30年12月26日、観察開始)

項目		内容			
諸元	調査時期	観察開始時	開始2年11ヶ月後	開始3年後	開始3年1ヶ月後
	調査年月日	H30/12/26	R3/11/2	R3/12/11	R4/1/5
	調査時刻	12:04~12:14	13:33~13:43	10:49~10:59	11:40~11:50
	調査場所	※ 重要な種の保護の観点から表示していません。			
生息環境	水深(m)※1	4.7m	4.1m	4.6m	4.4m
	水温(°C)	24°C	26°C	23°C	22°C
	底質(比率)	岩盤70%、砂30%			
	浮泥の状況	少ない(はたけば舞う程度)			
群体の状況	海草類被度	0%	0%	0%	0%
	海藻類被度	5%未満	5%未満	5%未満	5%未満
	サンゴ被度	10%	10%	10%	10%
	サイズ(長径)(cm)	5.0cm	1.0cm	1.0cm	0.5cm
群体の状況	食害状況	なし	なし	なし	なし
	白化状況	なし	なし	なし	なし
	その他の異常※2	なし	なし	なし	なし
再生産状況 [延べ幼生放出確認数]	なし	なし [5個体]	なし [5個体]	なし [5個体]	
特記事項				一部、ポリプ・共肉が確認できないことから長径を縮小。

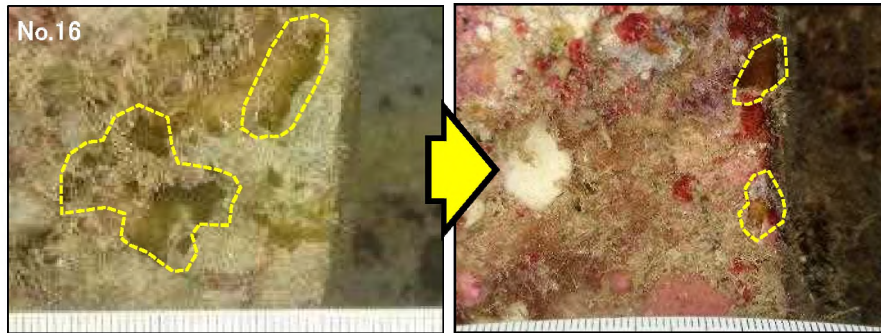
No.16
平成30年8月17日撮影
(同年7月30日移植)

移植から約3年5ヶ月が経過しているところ。移植後のオキナワハマサンゴ群体の状況について、移植直後と比較して、全ての群体で生存部が縮小。

● 移植直後と比較して、生存部が縮小

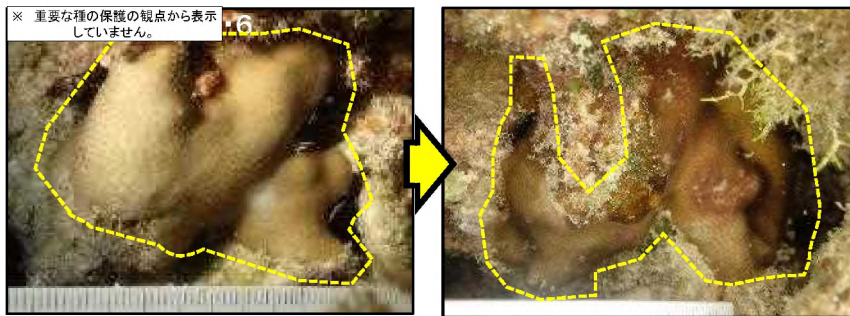
平成31年4月1日(開始時)

モニタリング開始時と比較して、1群体は良好な状態、4群体で生存部の縮小を確認した。

●モニタリング開始時と比較して、良好な状態

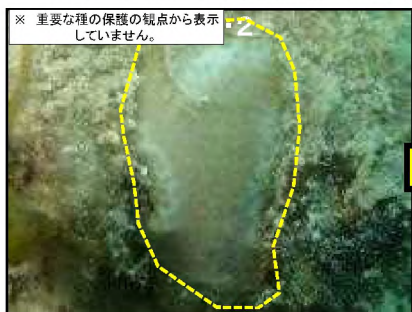
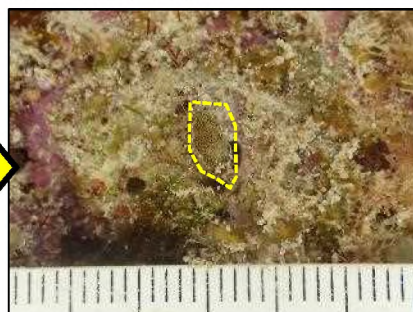
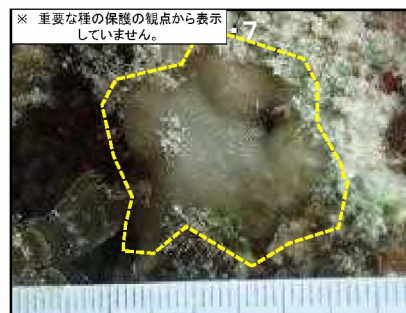
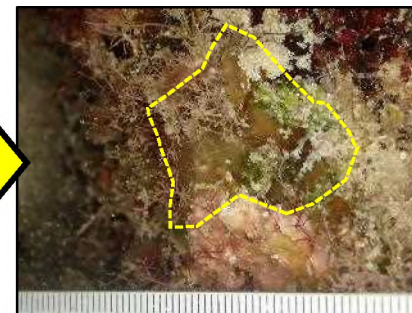
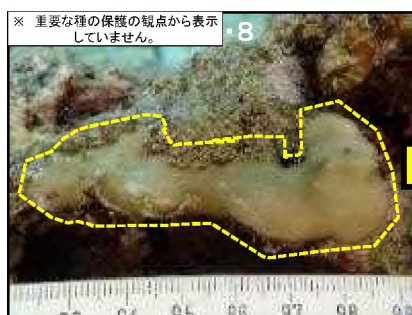
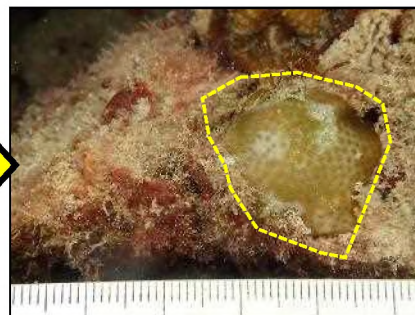
●モニタリング開始時と比較して、生存部が縮小

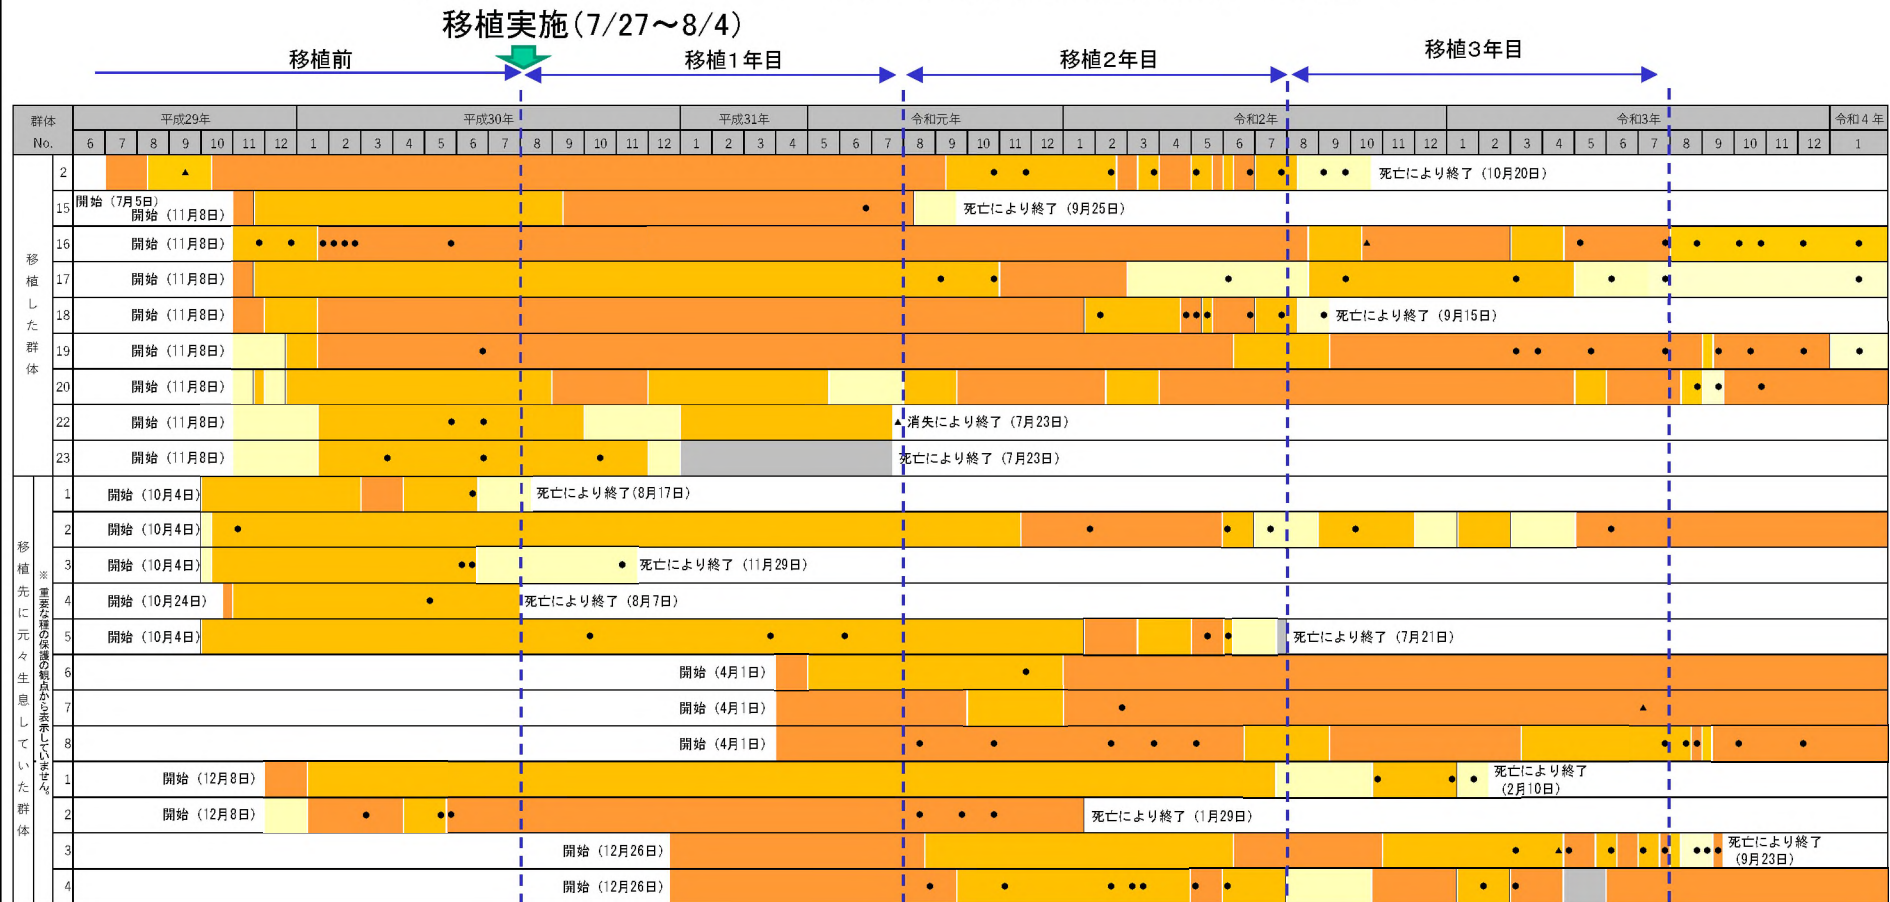
オキナワハマサンゴのモニタリング期間と白化状況等の変化について

移植したオキナワハマサンゴと移植先に元々生息していたオキナワハマサンゴの生息状況について移植前を含むモニタリング全期間を整理。移植先に元々生息していたオキナワハマサンゴは、移植以前の平成29年秋頃から7群体のモニタリングを実施していたが、3群体の死亡を確認の後、平成30年12月及び平成31年4月に新たな5群体を追加して9群体のモニタリングを実施してきた。更に4群体が死亡したことから、現在は、残りの5群体をモニタリング中。

移植先に元々生息していたオキナワハマサンゴにおいても、原因は不明であるものの、移植したオキナワハマサンゴと同様に白化、部分死を確認。

■: 白化なし、■: 部分的に白化、■: 全体的に白化、■: 白化の評価が困難な状況 ●: 部分死 ▲: 消失(一部消失も含む)

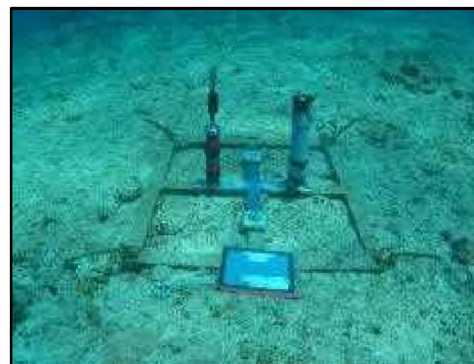
観測機器の設置状況

移植後の調査地点は、レッドリストサンゴの移植先として④及び⑦、対照区として③-A, Bを設定。

平成29年10月～平成31年4月までは、調査員による現地観測と観測機器による連続観測の併用で調査を実施。令和元年5月からは、全地点において観測機器による連続観測に変更(観測開始日:平成31年4月24日(④・⑦),令和元年5月8、9日(③-A・③-B))して調査を継続中。

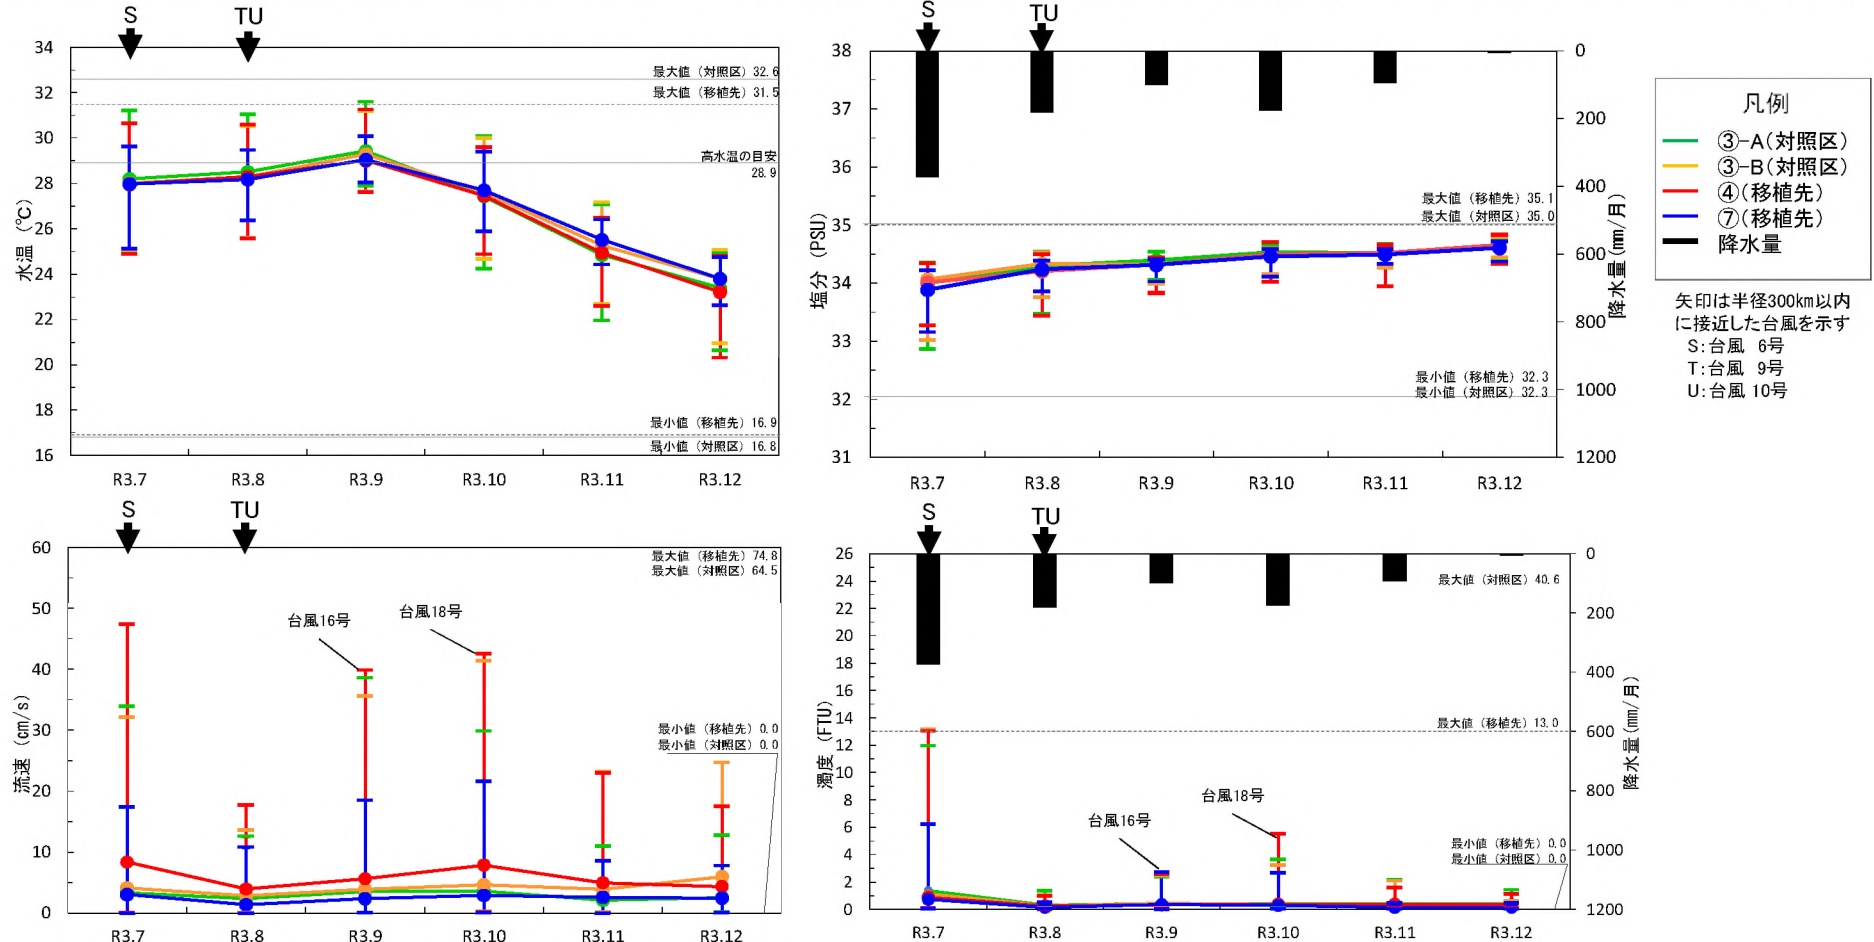
平成31年4月24日～令和3年12月21日の連続観測結果を整理。うち、直近6ヶ月間の月平均観測結果を示す。

水温は、夏季の9月から冬季の12月にかけて低下している。

流速は、各地点とも概ね10cm/s以下の弱い流れで推移。令和3年7月、9月、10月に台風による速い流速を観測。

塩分は、各地点とも通常時では概ね34～35の範囲で推移。降水量の多い月に一時的な塩分低下を確認。

濁度は、各地点とも通常時では概ね1FTU前後で推移。台風の接近による底質の巻き上げや河川濁水の流入によるとみられる濁度の一時的な上昇を確認。

移植先(④⑦)の値は、現地観測期間も含め移植を行った平成30年7月27日以降、対照区の観測値の範囲から大きく外れるような値が継続する様子もみられず、サンゴの生息に影響を与えるような特異なデータは確認されていないと判断。
