海草藻場の生育範囲拡大について

令和4年2月

沖縄防衛局

海草藻場の生育範囲拡大の 実施状況について

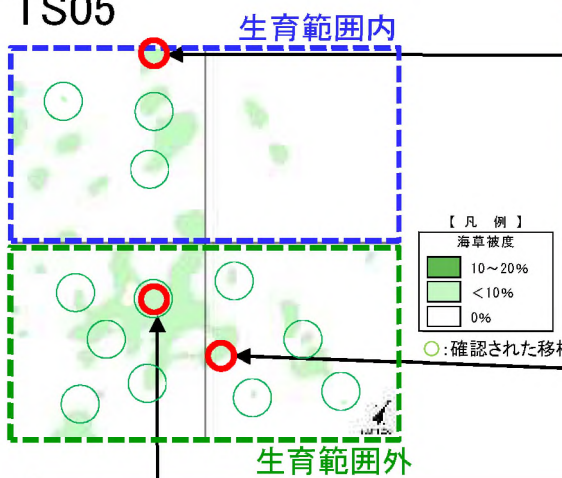
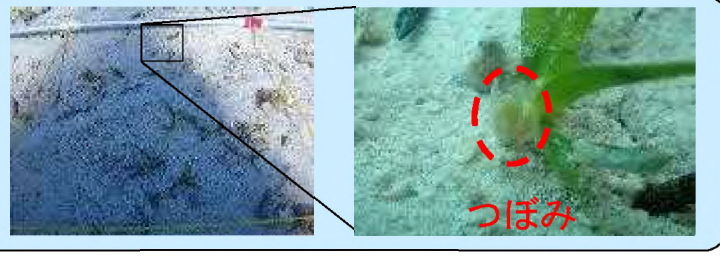
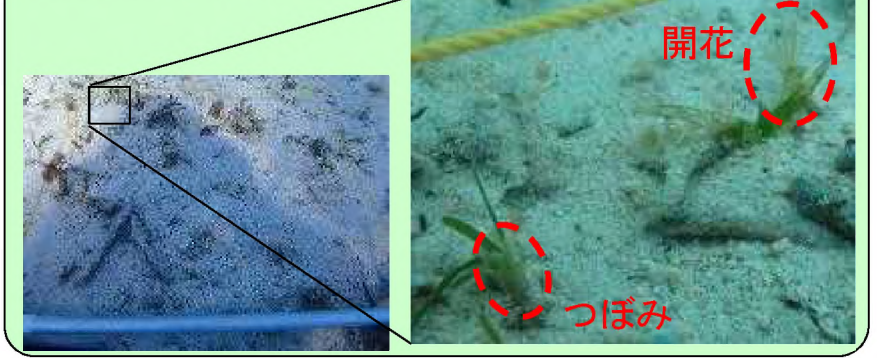
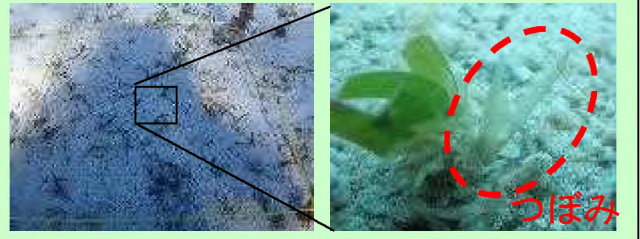
TS05で確認された開花やつぼみ

つぼみの確認
生育範囲内であることから天然由来の可能性が考えられる。

開花・つぼみの確認
生育範囲外であることから移植株由来の可能性が考えられる。

つぼみの確認
生育範囲外における植付け箇所に該当し、移植株由来と考えられる。

- ・豊原海域の現地実証試験区内で、リュウキュウスガモの開花・結実はこれまで確認されていなかったが、36か月後モニタリングにおいて中間評価②でシュート数が**増加**と区分された地点のうち、TS04、TS05、TS09で初めて開花や結実が確認された。
- ・TS04では、生育範囲外の1シュートで開花が確認された。これは植付け箇所に該当することから、移植株由来のシュートと考えられる。
- ・TS05では、生育範囲外の1シュートで開花が、2シュートでつぼみが確認されたほか、生育範囲内の1シュートでつぼみが確認された。生育範囲外でつぼみや開花が確認されたシュートのうち、つぼみが確認された1シュートについては、植付け箇所に該当し、移植株由来のシュートと考えられ、それ以外のつぼみや開花が確認された2シュートについても、植付け箇所に該当しないものの、移植株由来のシュートの可能性が考えられる。また、生育範囲内でつぼみが確認された1シュートについては、植付け箇所に該当していないため、天然のリュウキュウスガモ由来のシュートの可能性が考えられる。
- ・TS09では、生育範囲外の1シュートで結実が確認された。これは移植株由来のシュートの可能性が考えられる。
- ・移植株と考えられる生育範囲外のシュートにおいて、天然のリュウキュウスガモ由来の可能性が考えられる生育範囲内のシュートと同じタイミングで、有性生殖による再生産につながる開花・結実(つぼみ含む)がみられたことから、植え付けたリュウキュウスガモは順調に生育していると考えられる。

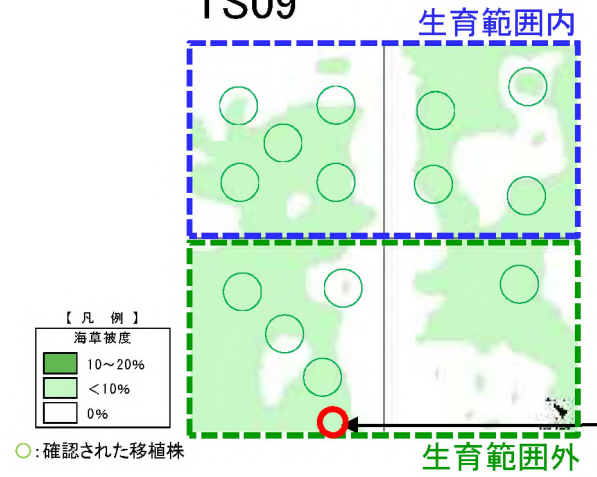
TS09で確認された結実

結実の確認
生育範囲外であることから移植株由来の可能性が考えられる。

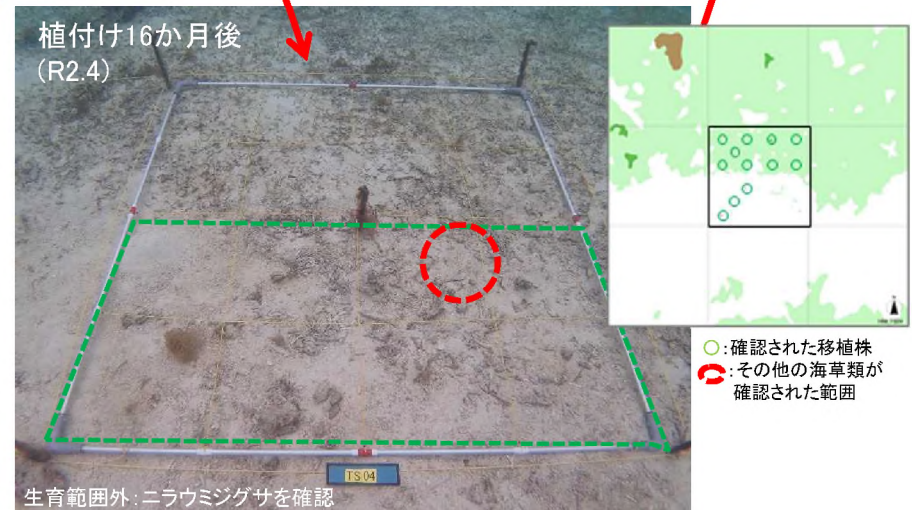
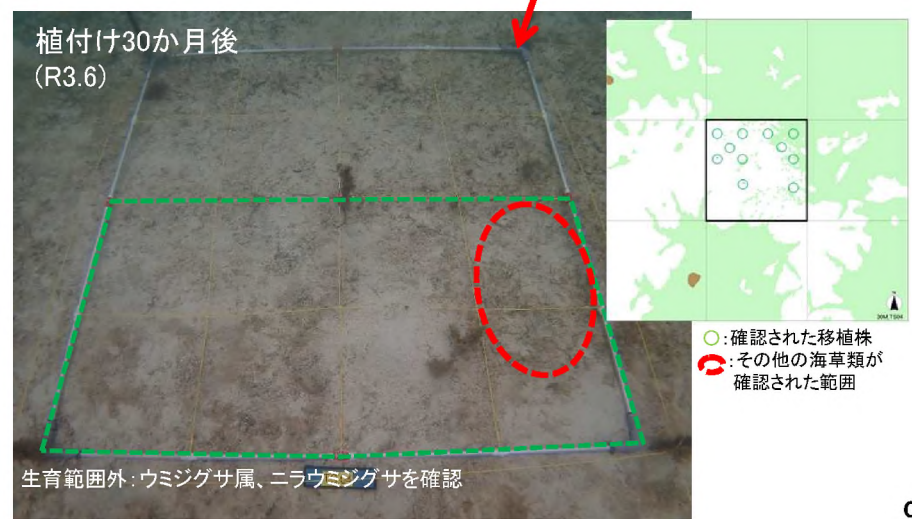
【TS04】 生育範囲外の海草種の出現状況の推移と観察枠の状況

調査時期	TS04																
	1W	2W	1M	2M	3M	6M	10M	12M	16M	18M	21M	22M	24M	28M	30M	34M	36M
植付け種(シュート数)	リュウキュウスガモ																
他の海草種(被度)	1 ウミジグサ属 2 ニラウミジグサ																
	14	19	19	18	21	22	24	11	18	22	13	33	27	19	22	30	25
						+	+	+	+	+	+	+	+	+	+	+	+

- ・植付け区(藻場生育範囲外)におけるリュウキュウスガモ以外の海草の生育状況について、植付け1週間後から36か月後までを整理した。
- ・中間評価②において生育範囲外のシュート数が増加している傾向にあった5地点(TS03、04、05、09、10)では、リュウキュウスガモ以外の海草の種類が、TS03で4種類、TS04で2種類、TS05、TS09、TS10で3種類、それぞれ増加した。
- ・これらの結果より、リュウキュウスガモのみを植え付けた植付け区は、リュウキュウスガモ単体の藻場ではなく、他の海草も生育する混生藻場が形成されていることが確認された。

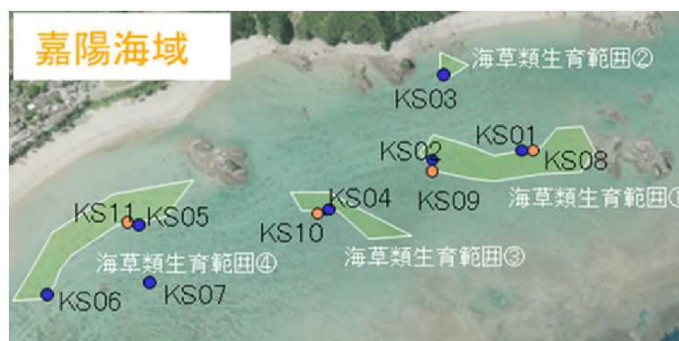
【冬季植付け試験区及び夏季植付け試験区の配置図】

- : 冬季植付け試験区(KS01、02、04、05)
- : 夏季植付け試験区(KS08、09、10、11)

- ・第34回委員会(令和3年11月8日開催)において「植付け時期の検討について」を示した。これは、当初は「冬季」に植付けを行ってきたところ、それ以外の時期に植え付けることの有効性についても確認することが必要と考え、嘉陽海域の冬季植付け試験区(KS01、02、04及び05)の近傍に、夏季植付け試験区(KS08、09、10及び11)を設け、移植株の生育状況を比較することで、冬季以外でも植付けが成功するかの検証を目的としたものであった。
- ・第34回委員会では、冬季植付けと夏季植付けとで比較した結果、外的要因(砂面変動、底質概観、食害・浮泥・藻場構成種)に大きな差はみられず、生育状況を表すいずれの項目(目視生残率、葉長、光合成活性)においても、差はほとんどみられないと整理していた。
- ・この整理に対し、「植付け時期の比較検討について、客観的な検証に努めること」との指導・助言を頂いたことから、これに対応する検討として、当初の目的である、環境保全措置として冬季以外に植え付けることも有効か(一定程度の生残が見込まれるか)の検証を深化させるため、地点ごとの目視生残率の時系列変化を整理するとともに、平均値・中央値の比較を行うこととした。(詳細を次ページに示す)
- ・検討の結果、「台風接近時期を含む同一期間での目視生残率の減少幅」や、「12か月後の目視生残率」には、共に差はほとんどみられないことが確認できたことから、第34回委員会で提示した評価は妥当であり、改めて、植付け時期は冬季に限る必要はないと判断された。
- ・今後の植付けにおいては、冬季植付けを基本としつつ、必要に応じ夏季植付けも遜色がないという知見も踏まえながら、環境保全措置としての海草藻場の生育範囲拡大を実施していく方針とする。
