# 工事の実施状況等について

令和4年2月

沖縄防衛局

# 工事の実施状況について

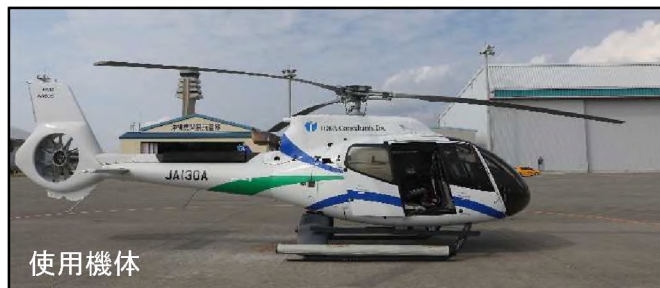
### 【航空機(ヘリコプター)からの生息確認状況】

## 1. 航空機(ヘリコプター)からの生息確認 [毎月3~4回実施]

- ・工事海域及びその周辺※1、嘉陽地先や古宇利島沖等これまで生息・移動が確認されている海域※2が対象

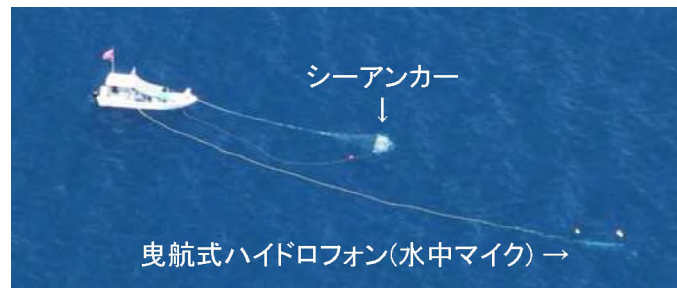
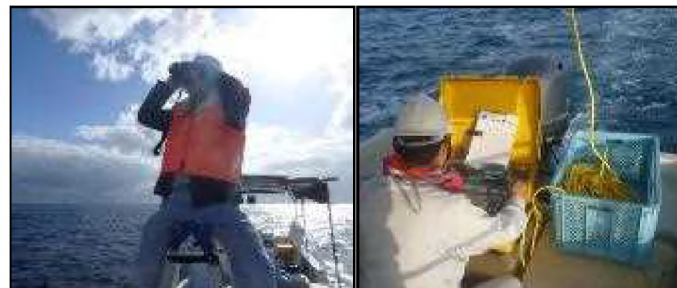
### 【監視用プラットフォーム船による監視状況】

## 2. 監視用プラットフォーム船による監視※1 [毎日実施(休工日(海上作業がない日)を除く)]

- ・工事海域及びその周辺にプラットフォーム船を配置し、目視観察、曳航式ハイドロホン(鳴音)及びスキニングソナー(映像)により、工事海域への来遊(接近)状況を監視。3隻配置して実施していたところ、水中録音装置K-4地点で鳴音検出が継続した状況を踏まえ、当該地点付近へ令和2年4月21日より1隻を追加することで、合計4隻を配置して実施。

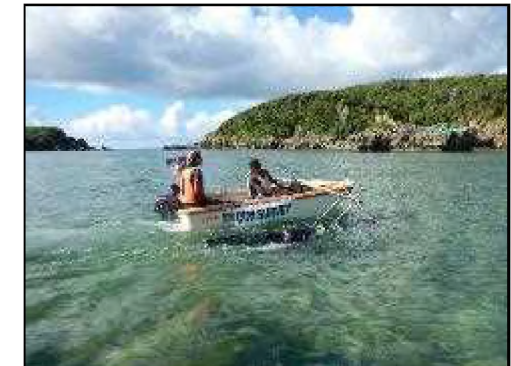
### 【マンタ法による食跡調査状況】

## 4. 嘉陽周辺海域における海草藻場の利用状況 [毎月1~2回実施]

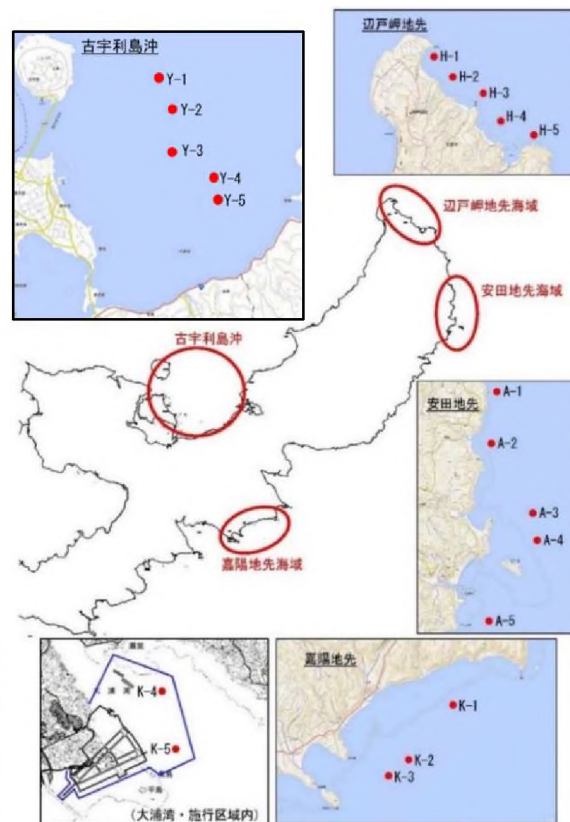
生息・移動監視・警戒サブシステム  
調査位置と調査イメージ

- ・嘉陽地先や古宇利島沖等、これまで生息・移動が確認されている4海域において、水中録音装置により鳴音を検出。

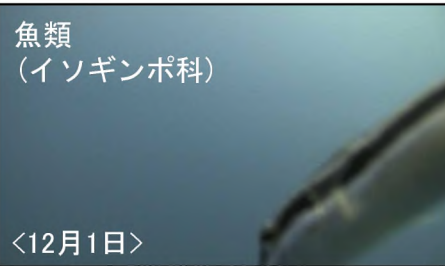
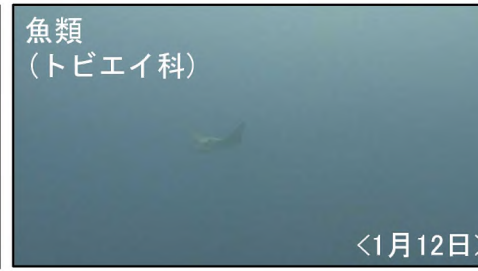
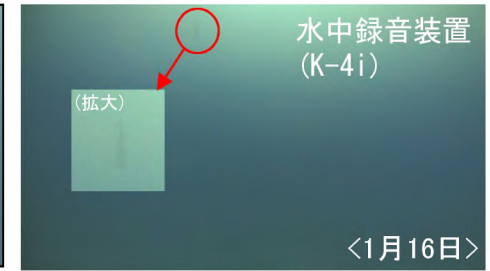
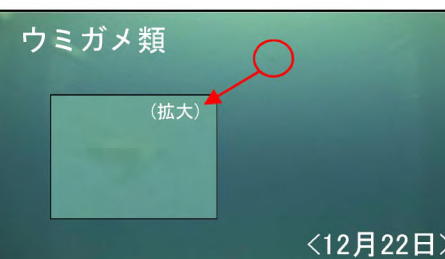
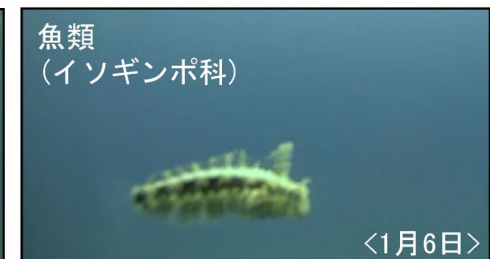
- 水中録音装置K-4に水中カメラを設置し、映像が撮影される照度のある日中を対象とし、連続撮影を実施（10秒に1枚の設定）。
- 令和4年1月までにおいて、ジュゴンらしきものは撮影されなかった。水中カメラによる撮影例を以下に示す。

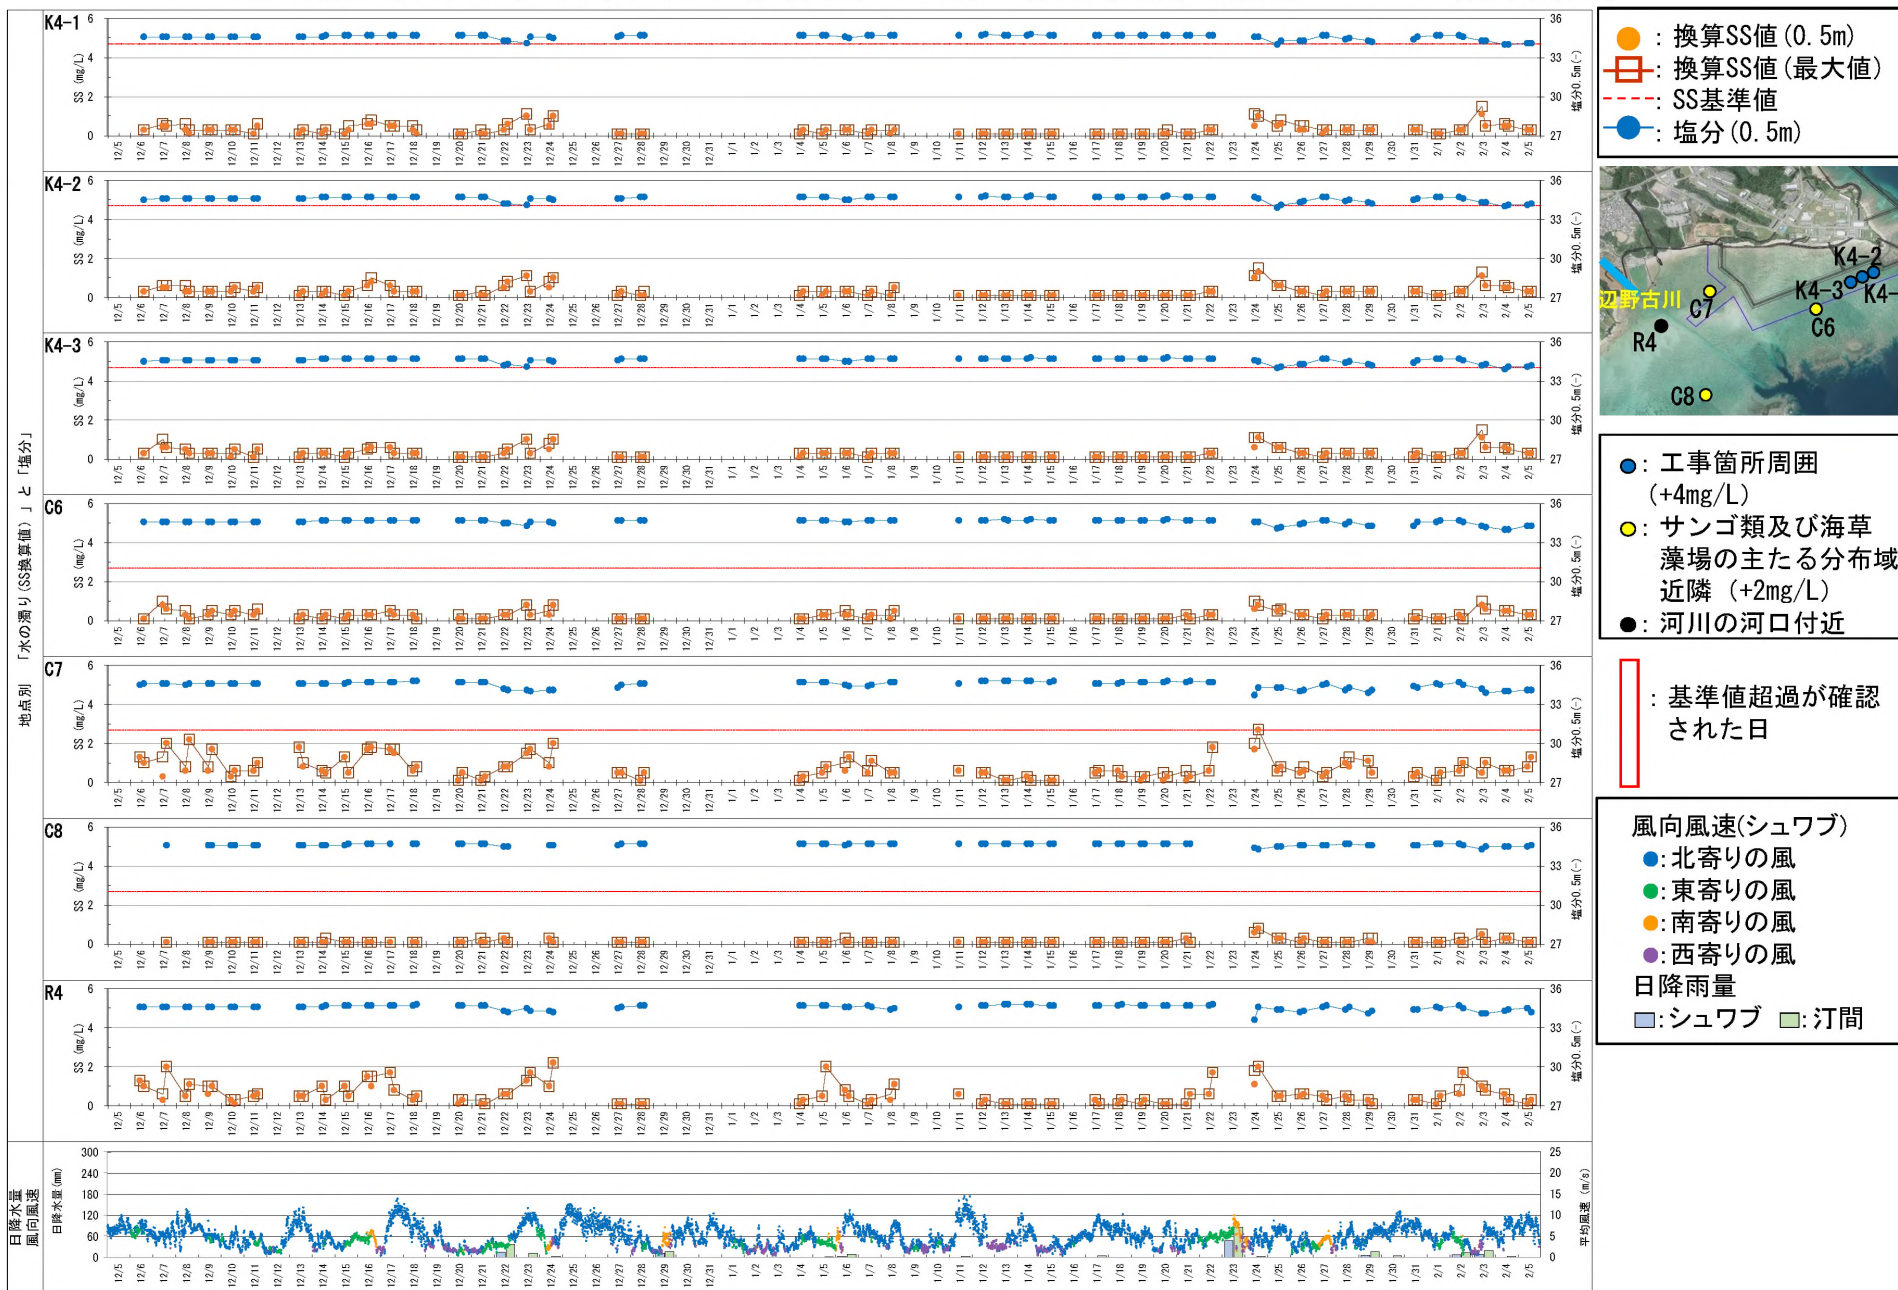
# 各地点における水の濁り (SS換算値) と塩分の推移 [辺野古漁港・K-4護岸周辺]

※換算SS値(0.5m)は、海面下0.5m層の濁度の観測値をSSに換算した値(単位: mg/L)を示す。

換算SS値(最大値)は、海面下0.5mから海底面上1mにおいて1m間隔の鉛直測定から得られた濁度の観測値をSSに換算した値(単位: mg/L)の最大値を示す。

塩分は、海面下0.5m層の塩分を示す。

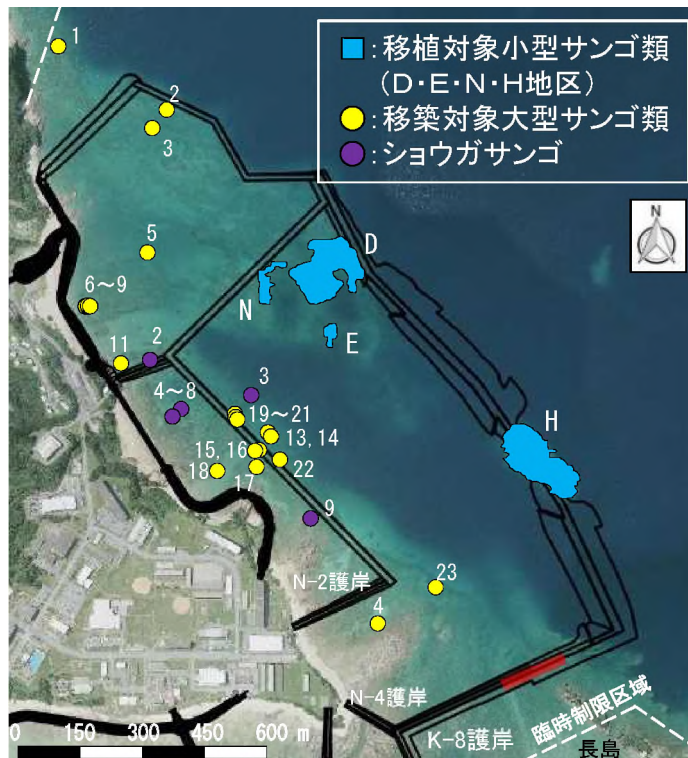
- 大浦湾側に生息しているサンゴ類のうち、小型サンゴ類 I・J・P・K地区については、令和3年7月28日に特別採捕許可が得られ、翌29日から移植作業を実施している。
- 小型サンゴ類 D・E・N・H地区(約35, 350群体)、沖縄県から照会のあったサンゴ類(ショウガサンゴ8群体)及び大型サンゴ類(21群体)については、環境保全図書の記載を踏まえ、改変区域に生息するサンゴ類の移植・移築を実施する前に護岸工事に着手する場合、工事区域や水の濁りの影響が及ぶ範囲内に生息する移植対象サンゴ類について、水の濁りシミュレーション及び流況・水温・塩分シミュレーションを実施し、移植対象サンゴ類に影響を与えずに工事を進捗させることができる範囲を確認しているところ。
- なお、工事の実施時には、濁りの発生状況を適切に把握できる位置を選定し、濁り監視調査を実施する予定。

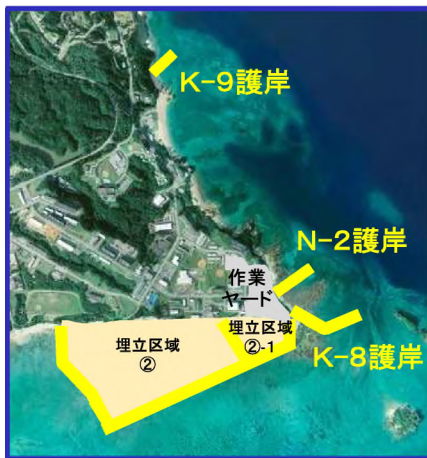
K-8護岸、K-9護岸  
及びN-2護岸の位置

- ランプウェイ台船のスパッド式台船への係留に際しては、現在の護岸への接岸と同様、水深の浅い海域での底質の巻き上げを防止するため、ワイヤーロープをウィンチで巻き上げて接岸し、離岸に際しては浅海域外の小型船により沖側に引き出す操作を行う。
- スパッド式台船から土砂が流出しないよう、柵を設置するとともに、台船上に溜まった濁水はランプウェイ台船の濁水処理プラントに水中ポンプで送り、環境保全図書において陸上工事の際に実施することとしている濁水処理と同様、SS25mg/L以下に処理した後に排水する。
- スパッド式台船の設置箇所については、底生動物の移動作業は実施済みである（第34回委員会で報告）。なお、将来的に海底を改変する場合は、再度の移動作業を実施予定とする。
- 台船直下のウミボスの移植は実施済み（第32回委員会で報告）であり、移植対象とするサンゴ類の生息は確認されていない。
