海草藻場の生育範囲拡大について

令和4年4月

沖縄防衛局

海草藻場の生育範囲拡大の 実施状況について

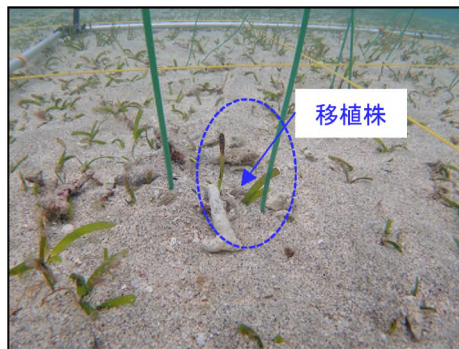
1週間後モニタリング

- ・生育範囲内に植え付けた移植株は、植付け直後からおおよそ9か月後までは、植え付けた位置に移植株由来のシュートしかないため、移植株としての判別が可能であった。
- ・しかし、おおよそ12か月以降になると、生育範囲内では移植株が周辺に増加させたシュートと、周辺に生育しているリュウキュウスガモが移植株付近にまで増加させたシュートとの区別ができない状況がみられたため、これらを「混生株」として計数した。

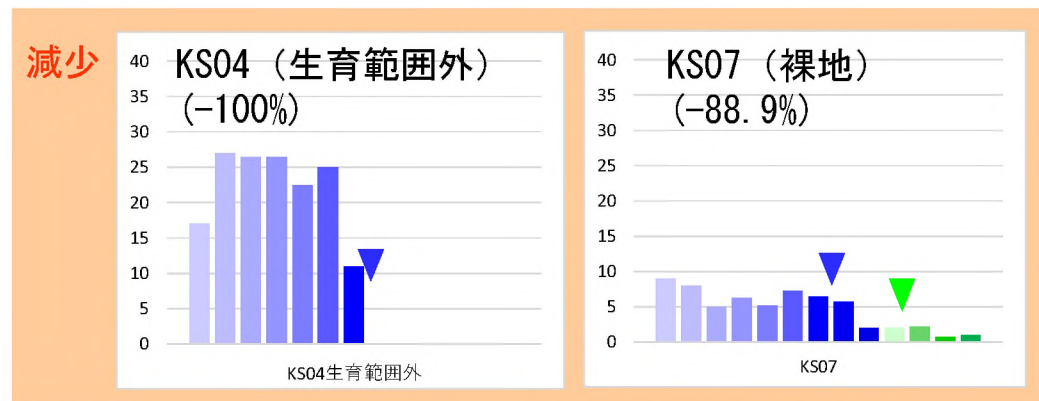
- ・KS04は、中間評価①において、生残率が低下した地点である。既存のリュウキュウスガモを中心とする生育範囲内と移植株を中心とする生育範囲外ともに、8か月後モニタリング以降はシュート密度が減少していた。また、KS04は令和2年台風9、10号後に、移植株の流失と岩盤の露出がみられている。そのため、中間評価②において、植付けには適さないと考えられた。
- ・KS07は、中間評価①において、生残率が漸減した地点である。その後も漸減し、24か月後モニタリングでは生残株は2株となり、シュート密度も同様に減少した。KS07は、リュウキュウスガモが存在しない生育範囲外の裸地であり、中間評価②において、植付けには適さないと考えられた。
- ・上記KS04と07以外の地点では、前述した混生株の状態であったことから、移植株由来のシュート数での評価ができない状況であった。

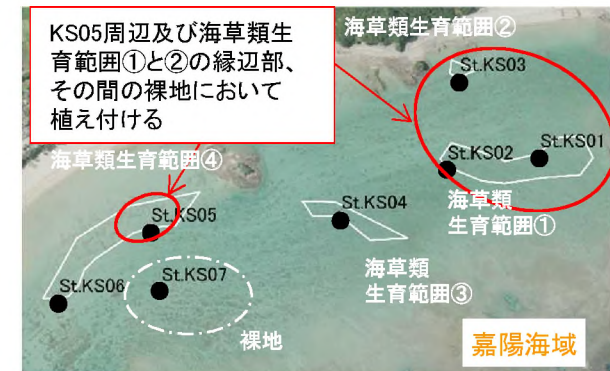
嘉陽海域における試行的植付け候補地点

- ・今後は、最終モニタリング(36か月後)まで観察を続け、試行的な植付けの結果や、豊原海域の最終評価の結果も考慮しながら、嘉陽海域における植付け手法や植付け適地選定のための環境条件の検討など、海草藻場の生育範囲拡大の知見の総合的な整理を進める方針。
- ・嘉陽海域における植付け適地の選定は、最終評価を経て決定していくものの、現時点(中間評価②の段階)では、被度の向上を目的としてKS01、02、03、05を中心に進める方針を考えている。なお、第35回委員会で示した嘉陽海域における試行的な植付け(令和4年3~4月に植付け実施)についても、この考え方に沿って植付け候補地点を検討したところ。

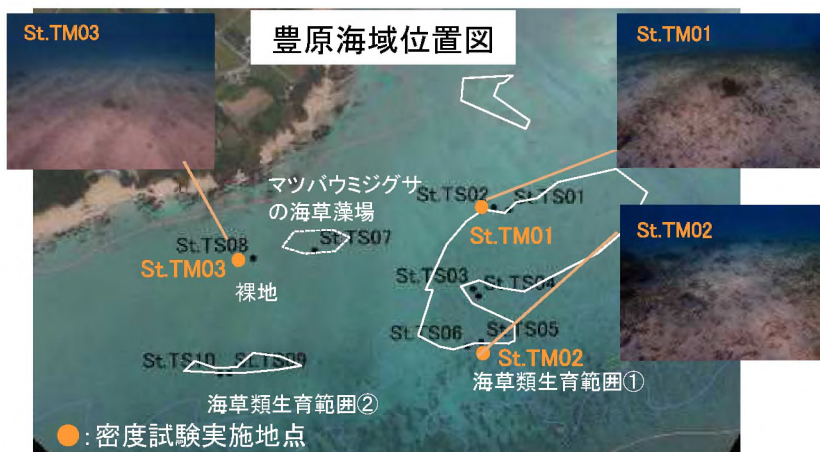
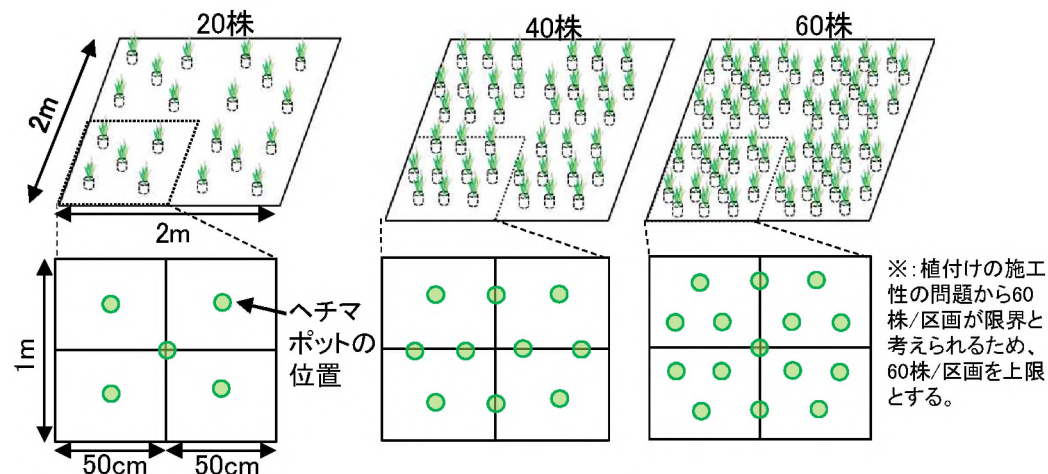
1区画あたり及び1㎡あたりの植付け方イメージ

- ・本検討は、海草類の生育範囲の拡大に最適と見込まれる植付け密度を検討することを目的としている。
- ・図中の●で示す環境の異なる3地点(TM01、TM02、TM03)に、1区画(2m×2m)あたり20株(現地実証試験と同数)、40株、60株の3パターンの密度でTM01及びTM02には各3区画、TM03には各4区画を設定し、令和元年11月28日～12月18日に植付けを実施した。

地点	地点条件	既存藻場被度	水深 D.L.	備考
● St.TM01	広域的に分布する海草類生育範囲①の岸側。	5%	-1.3m~-1.6m	1区画(2m×2m)あたり20株、40株、60株の3パターンの密度で各3区画を設置
● St.TM02	広域的に分布する海草類生育範囲①の沖側。	5%	-1.8m~-2.2m	1区画(2m×2m)あたり20株、40株、60株の3パターンの密度で各3区画を設置
● St.TM03	最も岸に近い地点であり、近傍に海草類生育範囲がない裸地。	0%	-1.3m~-1.5m	1区画(2m×2m)あたり20株、40株、60株の3パターンの密度で各4区画※を設置

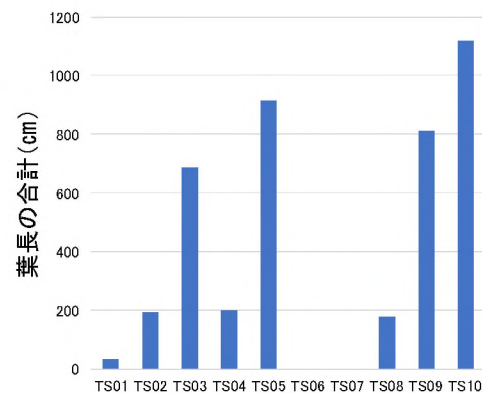
各地点の葉長の合計 (cm)

・バイオマス把握のため生育範囲外のシュートの葉長を計測した結果、葉長の合計値がTS03、05、09、10の4地点で600cm以上、他の地点で約200cm以下であり、大きく2つのグループに分けられた。

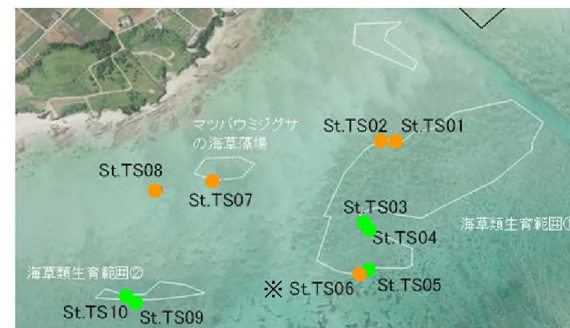
- ・今後の「生育範囲の拡大」に適した植付け場所の選定にあたっては、移植株の生育状況が不良な地点の環境条件を抽出し、そのような環境条件を満たす場所を除外する必要があると考えられることから、豊原海域の最終評価において生育範囲外のシュート数が増加した地点と減少した地点の環境条件を整理した(巻末資料p48)。
- ・また、参考として、嘉陽海域の中間評価②で、目視+埋没株の確認による生残率が高い地点と低い地点の環境条件も整理した(巻末資料p52)。
- ・整理の結果、豊原海域で生育範囲外のシュート数が減少した5地点(TS01、02、06、07、08)の環境条件として下表に示す項目が抽出された。

- : 生育範囲外のシュート数が増加した地点
- : 生育範囲外のシュート数が減少した地点

※TS06は1年目までの目視生残率は良好であったが(第29回委員会)、2年目及び3年目のシュート数が減少した地点である。

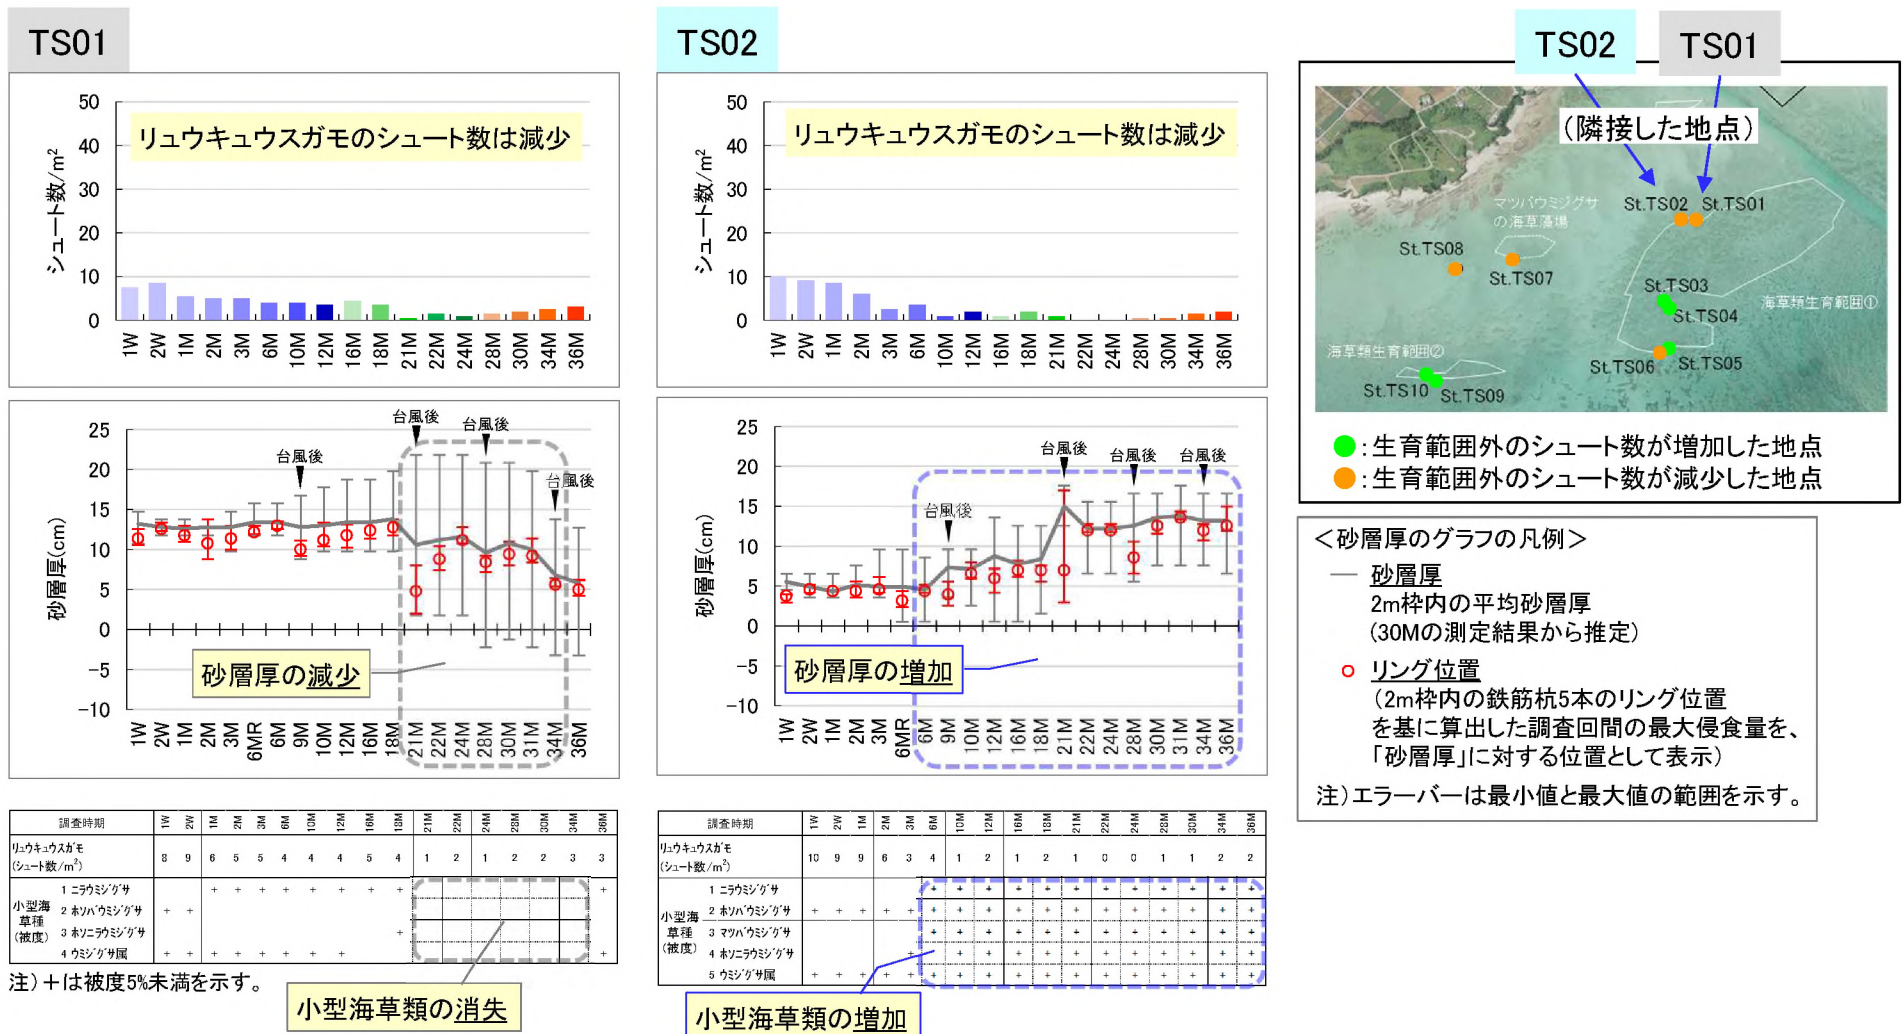
図2 海草類の生育状況と砂層厚の推移(TS02、TS01)

- ・リュウキュウスガモのシュート数が減少した5地点のうち、裸地であり他の海草種が出現しなかったTS08以外の4地点について、海草類の生育状況と砂層厚の推移を整理した。
- ・隣接した地点間(TS01とTS02)を比較すると、砂層厚が減少傾向にあったTS01では小型海草種が一時的に消失していたが、砂層厚が増加傾向にあったTS02では小型海草種が増加していた(図2)。

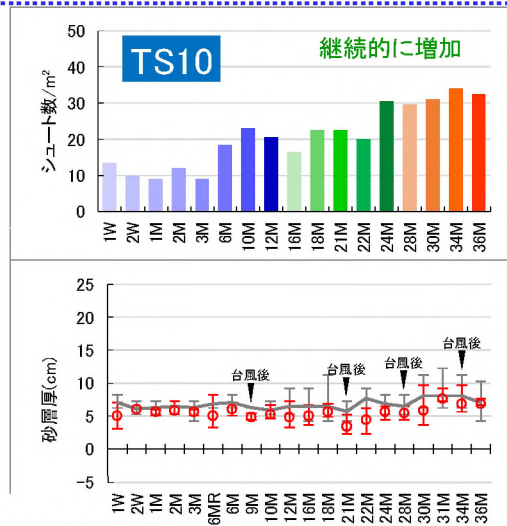
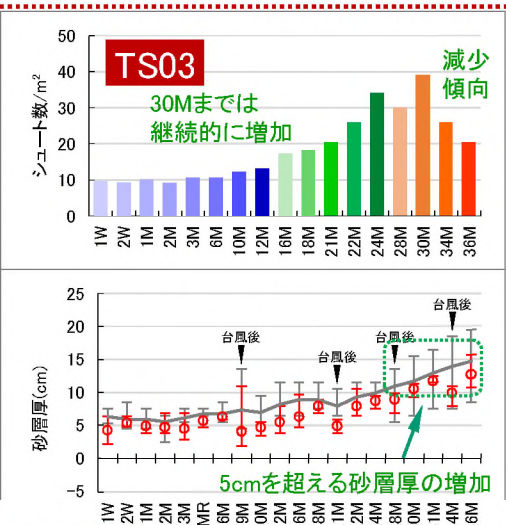
図6 シュート数と砂層厚の推移 35

- ・リュウキュウスガモのシュート数が増加した5地点について、シュート数と砂層厚の推移を整理した。
- ・植付け時からシュート数が増加した地点の中でも、継続的に増加した3地点(TS05、09、10)では、砂層厚やリング位置の変動は概ね5cm以内という小さい傾向が共通してみられた(図6 上段)。
- ・増加が継続的ではない2地点(TS03、04)では、砂層厚について、5cmを超える増加や、最大最小の値の範囲が大きい傾向がみられた(図6 下段)。

- 砂層厚
2m枠内の平均砂層厚(30Mの測定結果から推定)
- リング位置
(2m枠内の鉄筋杭5本のリング位置を基に算出した調査回間の最大侵食量を、「砂層厚」に対する位置として表示)
