【巻末資料】

1. 現地実証試験/モニタリング結果詳細：豊原海域
2. 現地実証試験/モニタリング結果詳細：嘉陽海域
3. 連続観測機器の調査結果
4. 現地実証試験/3か年のモニタリング結果：豊原海域
5. リュウキュウスガモの生育環境条件について
6. シミュレーションの計算条件、シールズ数平面分布図及び水深図

1. 現地実証試験/モニタリング結果詳細 豊原海域

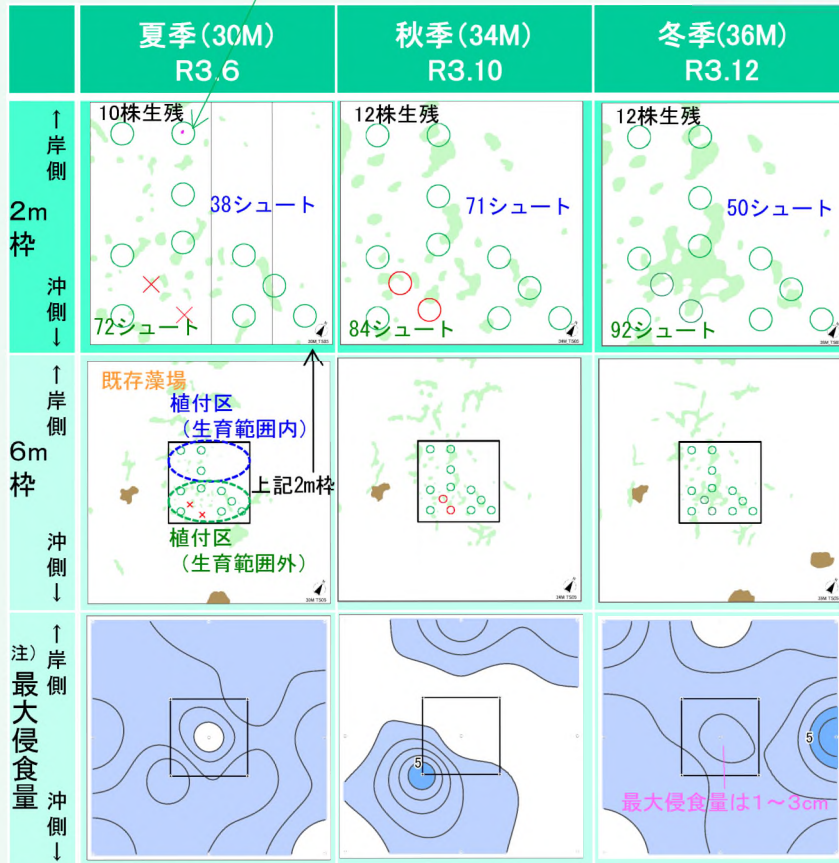
<TS05> (水深D.L.-1.6m)

- ・冬季(36M)の目視による生残株数は、秋季(34M)と同じく12株であった。
- ・2m枠内の最大侵食量は1~3cmであった。

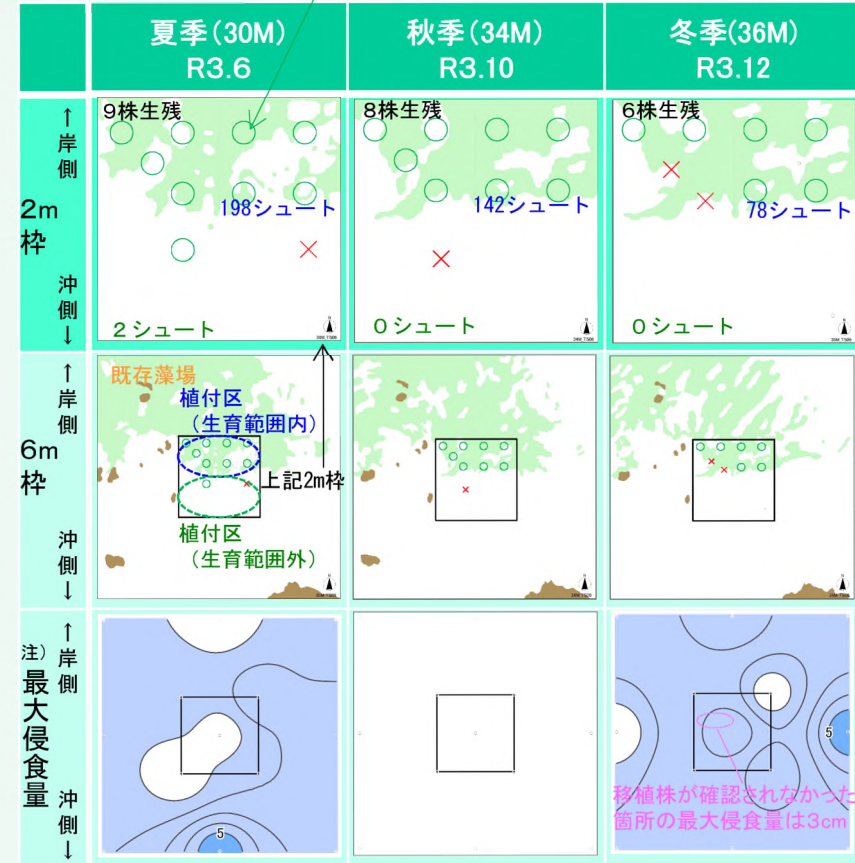
<TS06> (水深D.L.-2.0m)

- ・冬季(36M)の目視による生残株数は、秋季(34M)の8株から6株に減少した。
- ・移植株が確認されなかった箇所の最大侵食量は3cmであった。

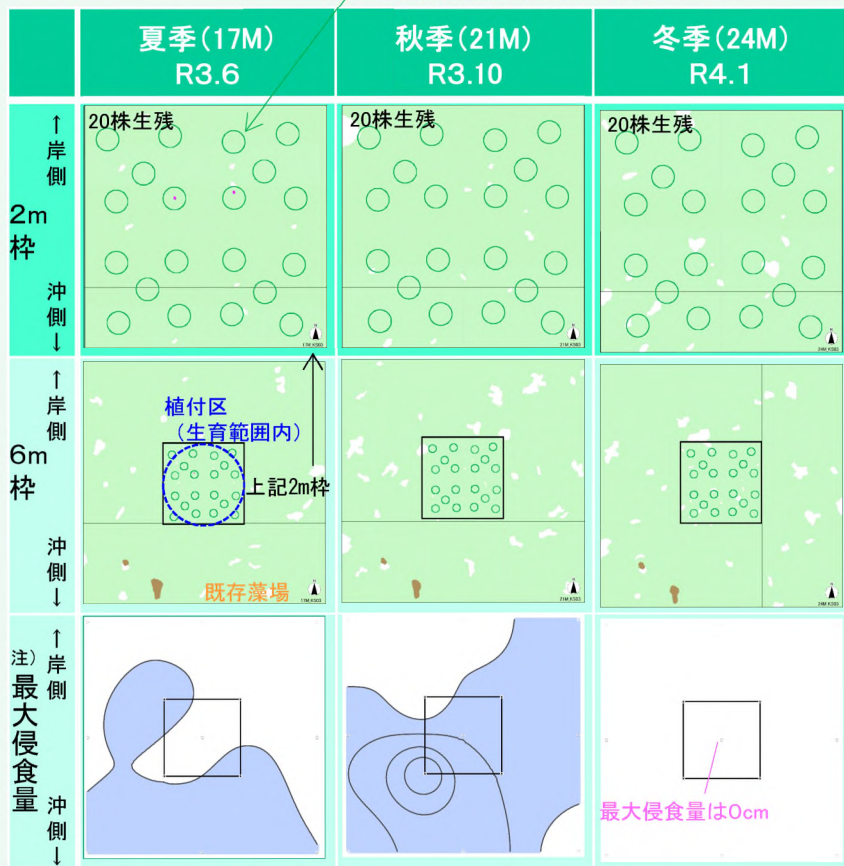
- ・冬季(24M)の目視による生残株数は、秋季(21M)と同じく20株であった。
- ・2m枠内の最大侵食量は0cmであった。

- ・冬季(24M)の目視による生残株数は、秋季(21M)の5株から2株に減少した。
- ・移植株が確認されなかった箇所の最大侵食量は0cmであった。

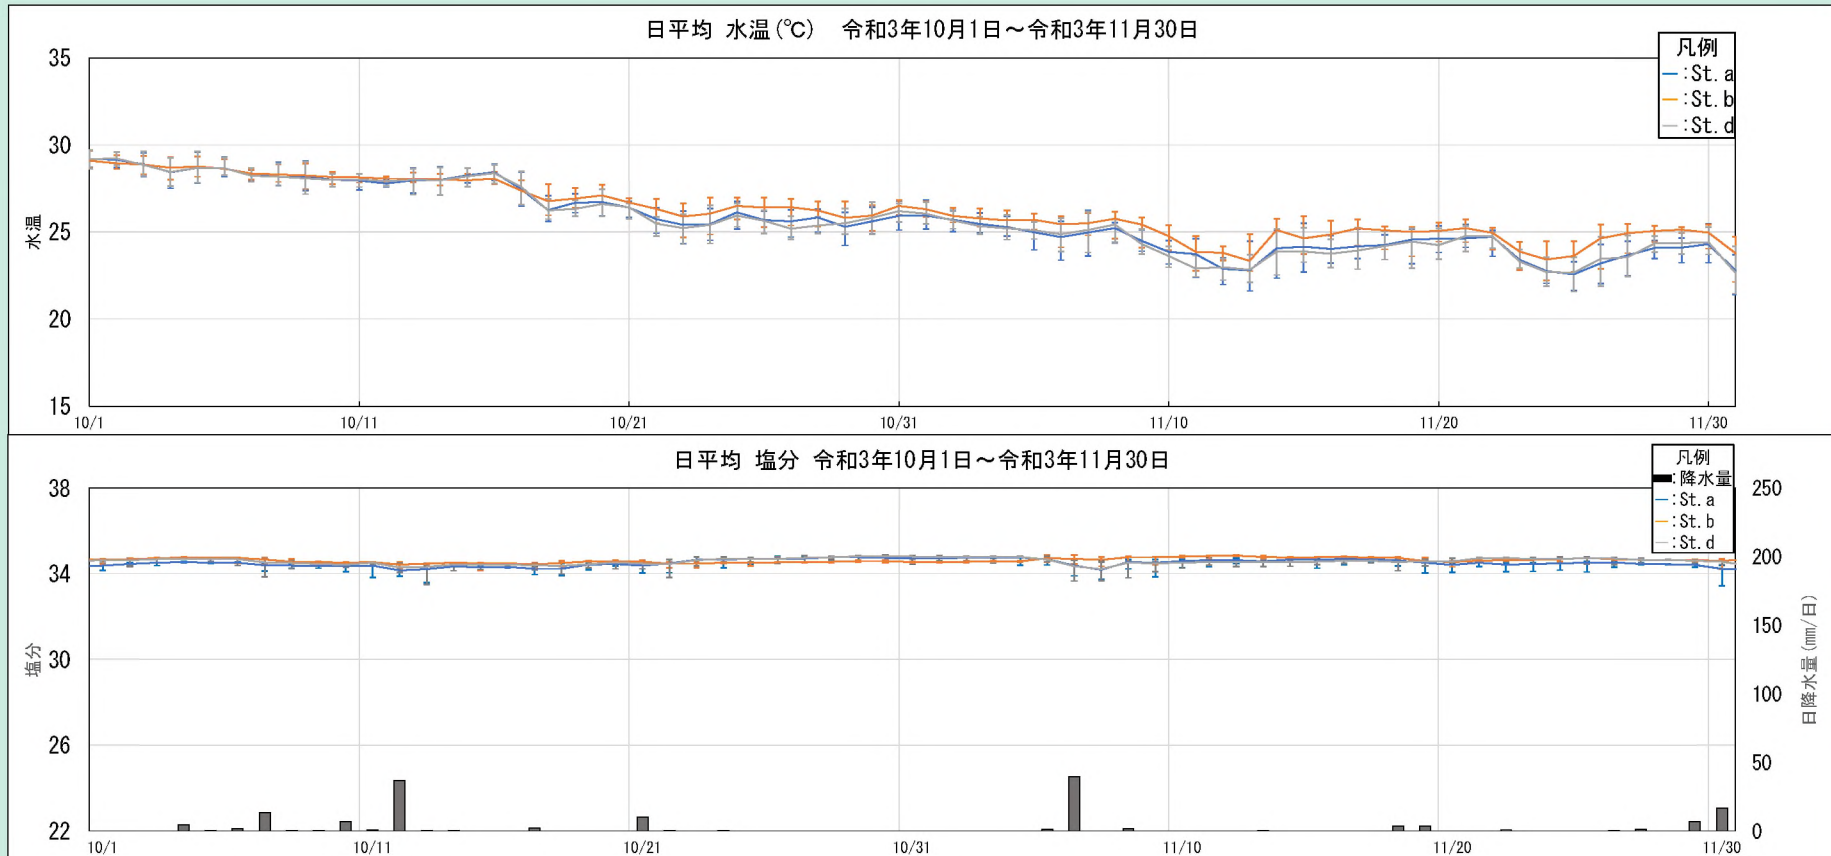
図 豊原海域における秋季(令和3年10月1日～令和3年11月30日)の水温・塩分(日平均)

・豊原海域における令和3年秋季(令和3年10月1日～令和3年11月30日)の水温(日平均)は22.6～29.2℃、塩分(日平均)は34.1～34.8であった。

※エラーバーは、日毎の最小値～最大値の範囲を示す。
降水量は、キャンブシユワプの気象計データを引用。

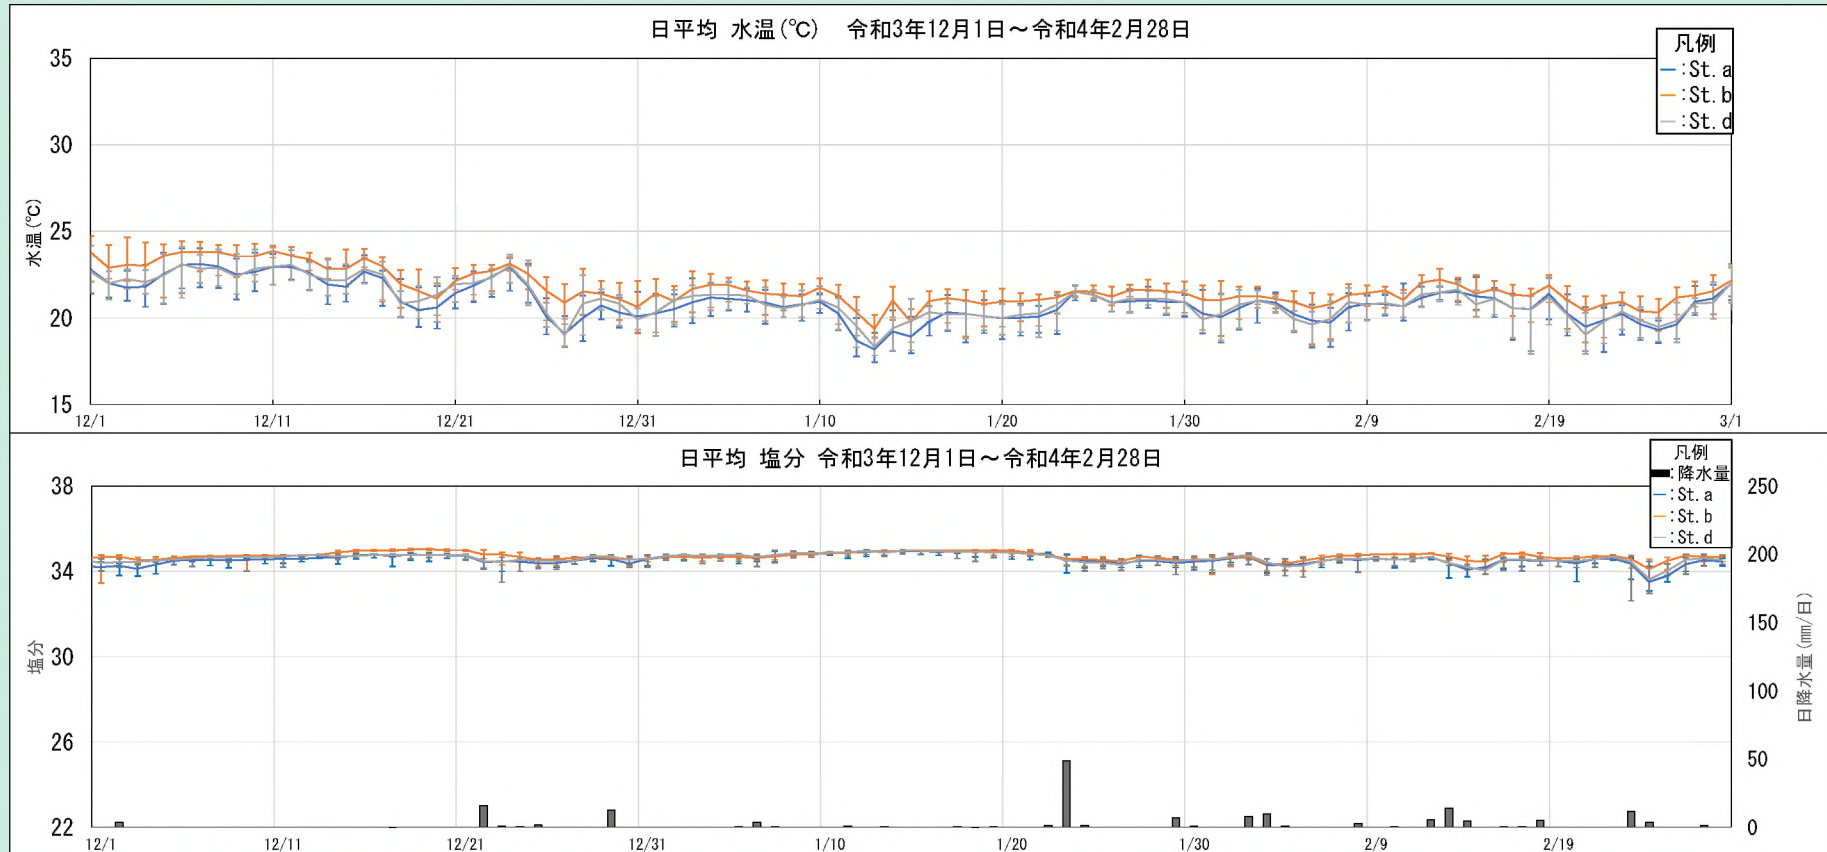
図 豊原海域における冬季(令和3年12月1日～令和4年2月28日)の水温・塩分(日平均)

- 豊原海域における令和3年冬季(令和3年12月1日～令和4年2月28日)の水温(日平均)は18.2～23.9℃、塩分(日平均)は33.5～35.0であった。

※エラーバーは、日毎の最小値～最大値の範囲を示す。
 降水量は、キャンブシュワプの気象計データを引用。

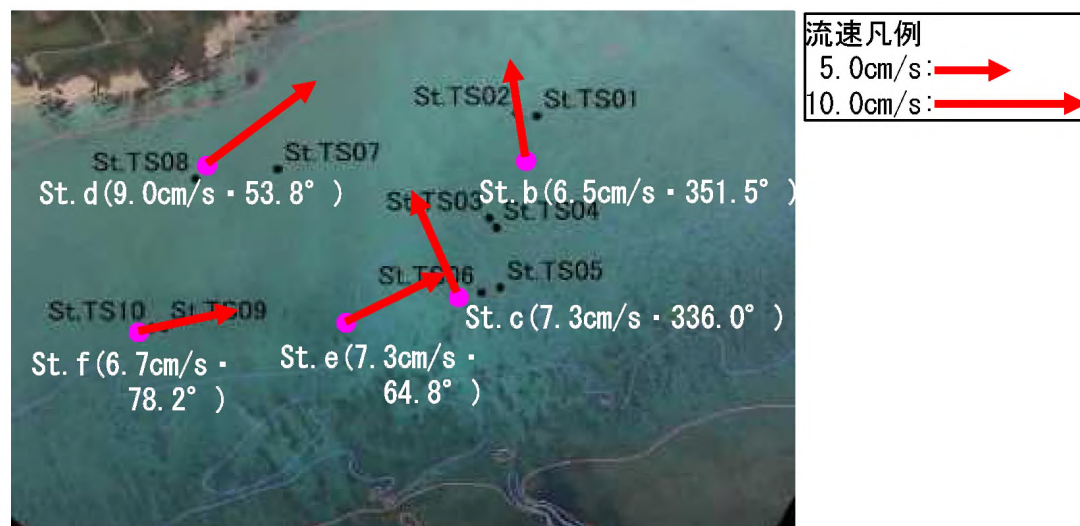
○ 台風16号接近時の豊原海域における波浪・流況について

- ・観測期間中において、台風16号が沖縄に最接近した令和3年9月29～30日には、ナウファス中城湾港の最大有義波高が4.5mと高くなり、豊原海域のリーフ内のSt.bでも有義波高が0.6mと高い値を確認。
9月30日のナウファス中城湾港の有義波周期は最大で13.3秒となっており、St.bも13.2秒と比較的長く、うねり性の波浪がリーフ内まで到達していたと推察。
- ・台風16号接近時の9月29～30日において、台風の接近に伴いうねり性の波浪がリーフ内まで到達したと考えられる9月30日は主に北～東方向の流れが卓越。

令和3年9月29日の平均流況(流速・流向)

令和3年9月30日の平均流況(流速・流向)

台風接近時における風向風速(キャンプ・シュワブ)

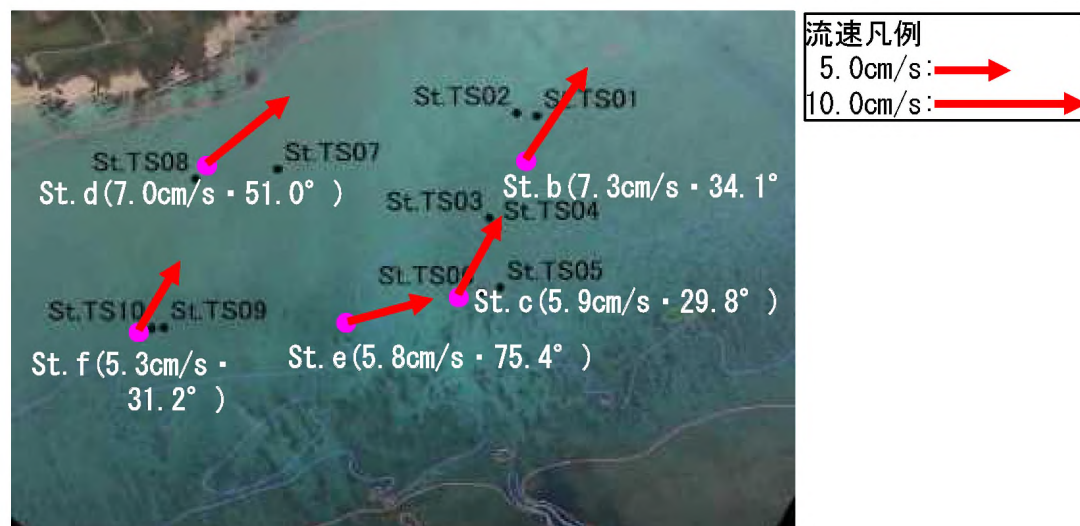
○ 台風18号接近時の豊原海域における波浪・流況について

- ・観測期間中において、台風18号が沖縄に最接近した令和3年10月10～11日には、ナウファス中城湾港の最大有義波高が4.6mと高くなり、豊原海域のリーフ内のSt.bでも有義波高が0.6mと高い値を確認。
10月11日のナウファス中城湾港の有義波周期は最大で10.7秒となっており、St.も12.4秒と比較的長く、うねり性の波浪がリーフ内まで到達していたと推察。
- ・台風18号接近時の10月10～11日において、台風の接近に伴ううねり性の波浪がリーフ内まで到達したと考えられる10月11日は主に北東～東方向の流れが卓越。

令和3年10月10日の平均流況(流速・流向)

令和3年10月11日の平均流況(流速・流向)

台風接近時における風向風速(キャンプ・シュワブ)

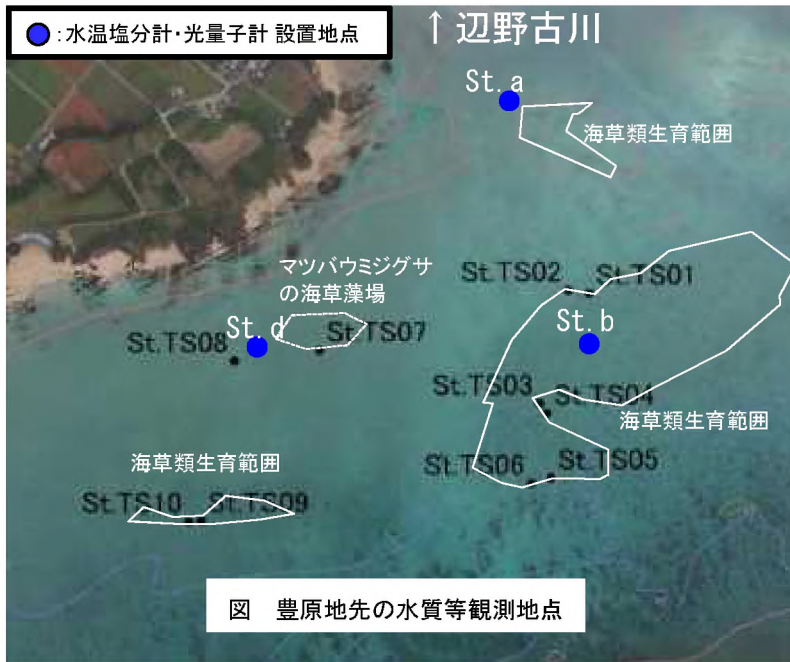
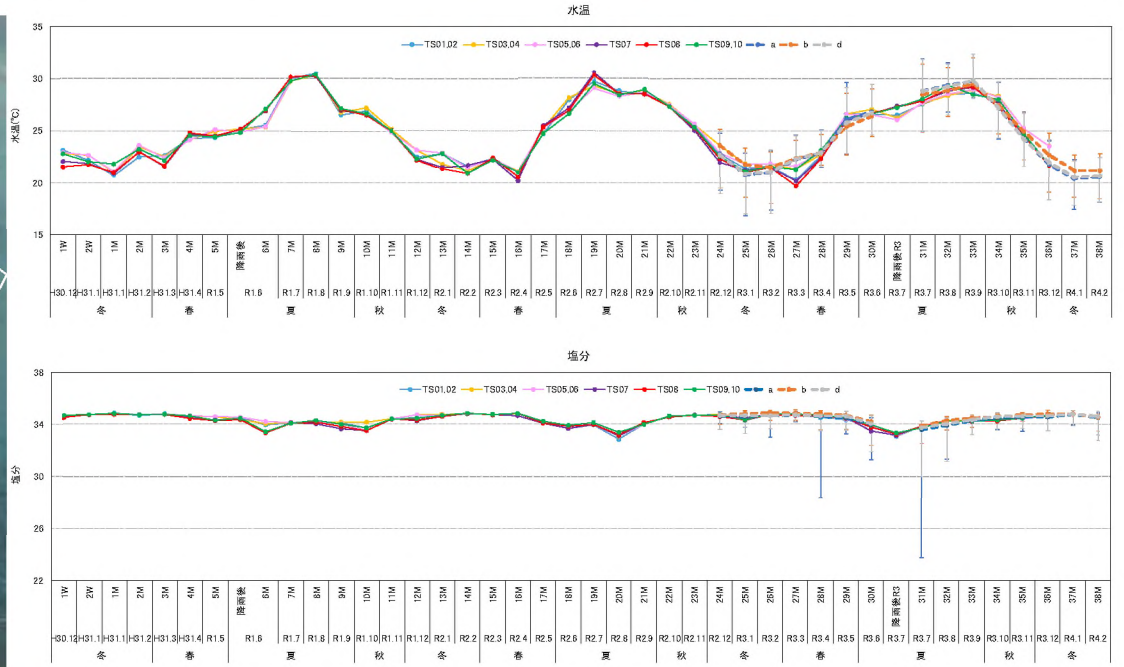
連続観測機器の設置状況

- ・海草類の生育範囲拡大に資するため、水温・塩分・光量子の推移を把握するために、TS01～TS10において、平成30年12月から月1回の調査を実施した。また、以下に示すSt.a、St.b及びSt.dにおいて、令和2年11月25日から令和4年2月28日の期間に連続観測機器による調査を実施した。
- ・水温は、各地点とも同様の推移を確認した。
- ・塩分は、各地点とも通常時では概ね34～35の範囲で推移したが、降水量の多い時期に低下を確認した。
- ・光量子は、夏季の8月に最も高くなったが、降水量の多い時期に低下を確認した。

※1 水温・塩分は、1W～38Mモニタリング結果に加え、令和2年12月から令和4年2月までのSt.a、b、dの連続観測機器による観測結果の月平均を示す。
 ※2 光量子(20分平均値 月間積算値)は、令和2年12月から令和4年2月までの連続観測機器による観測結果を用いて、20分毎に測定した光量子の月別の積算値を示す。
 ※3 水温・塩分(月平均)のエラーバーは、最小値～最大値の範囲を示す
 ※4 降水量は、キャンブシュワプの気象計データを引用
