工事の実施状況等について

令和4年4月

沖縄防衛局

工事の実施状況について

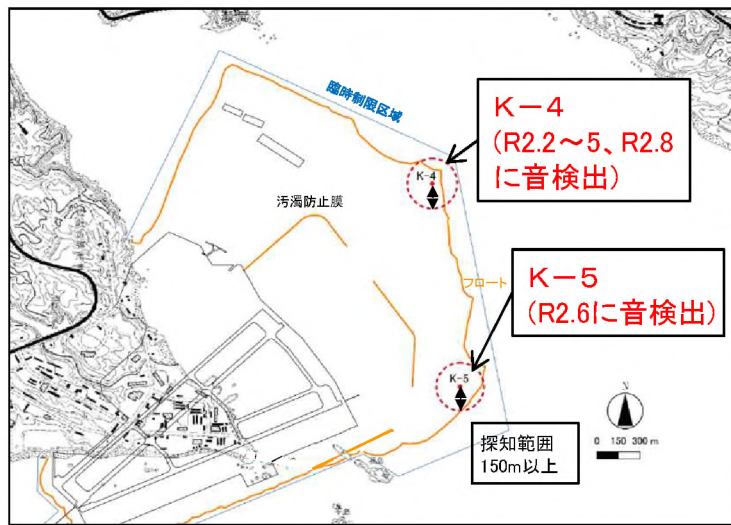
検出位置

- 施行区域内の2地点を含む20地点において、水中録音装置を設置し、24時間の連続観測を行っているところ、施行区域内のK-4地点(下図参照)の令和2年2月~5月、8月及びK-5地点(同)の令和2年6月の録音データから、海洋生物の鳴音のような音を検出し、専門家からジュゴンの鳴音の可能性が高いとの意見を得たことを第25回~29回委員会で報告。
- これらの音について、海洋生物の専門家に確認したところ、個体の識別はできないものの、聴覚による判断だけではなく周波数や持続時間からみても、ジュゴンの鳴音の可能性が高いとの意見を得たところ。一方、第27回委員会において、人工物による音の発生の可能性についても、両輪で検討すべきとの助言を頂いているところ。
- 令和2年6月11日よりK-4付近へ5台を追加配置していたものの、令和2年8月16日にK-4のみで検出されていたことを受け、第29回委員会で提示したK-4付近への水中録音装置の移設について、再検討の結果を踏まえ令和2年12月17日から22日にかけて移動。

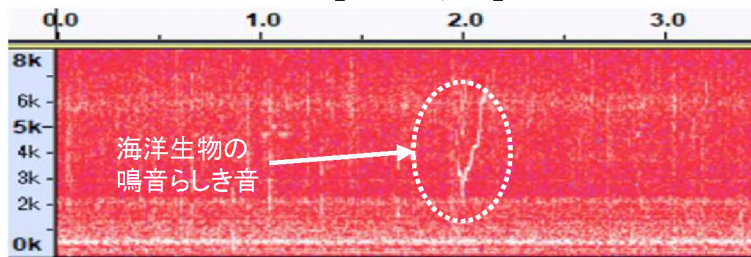
検出例 (R2.8.16 [K-4])

【ソナグラム】

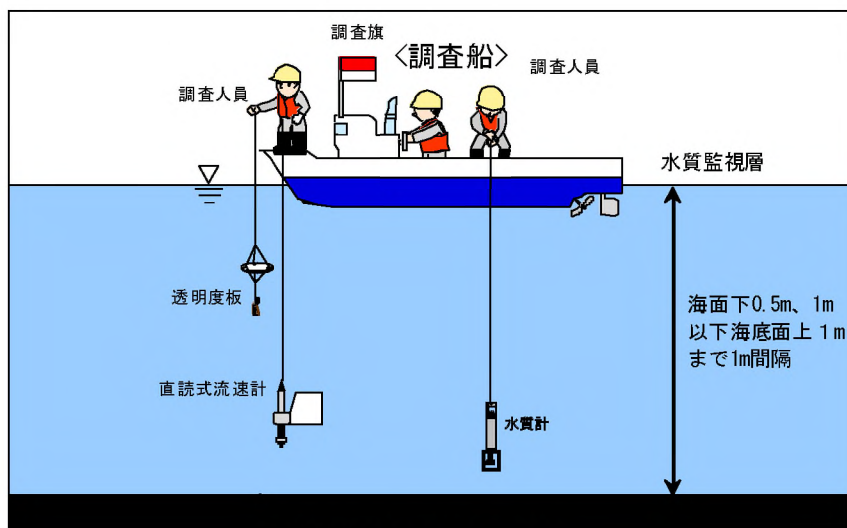
調査状況 (イメージ)

測定箇所: 海面下0.5mから海底面上1mまで1m間隔で濁度の鉛直測定を行い、関係式をもとにSSIに換算

※濁度とSSの関係式 $\Rightarrow y=1.7x$ y : SS(mg/L)、 x : 濁度(度: FTU)

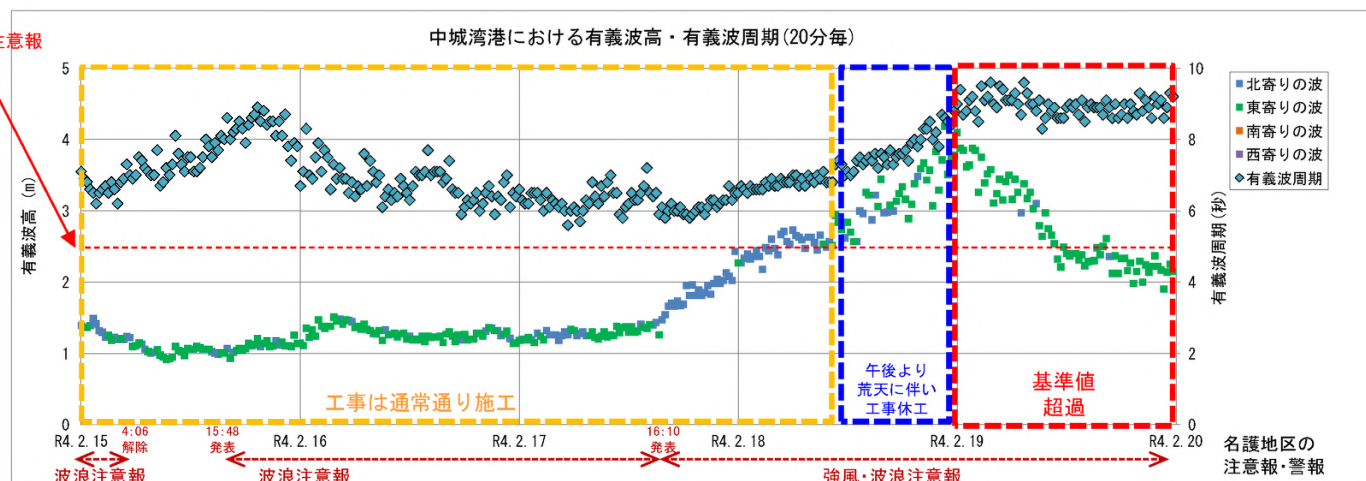
有義波高2.5m
(沖縄島での波浪注意報の発表基準)

- ・ ナウファス中城湾港における有義波高は、調査前日の2月18日から当日午前中にかけて沖縄島での波浪注意報の発表基準である2.5mを超えている状況であり、有義波周期も長い状況であった。
- ・ 調査当日は、高波浪に伴いC3～6、C8の沖合の地点の調査が中止になるほど海況が荒れており、名護市に強風・波浪注意報が発表されていた。
- ・ 上記の周辺の状態に鑑み、高波浪による底泥の巻き上げによるものである可能性が高いと考えられた。

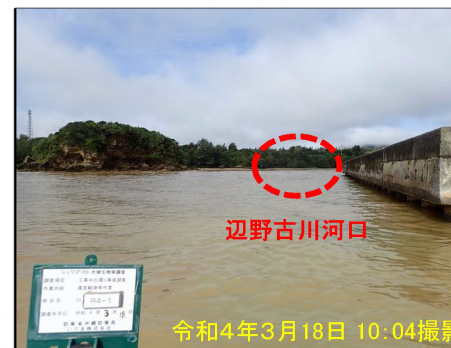
辺野古川 河口の状況
(辺野古漁港防波堤の外側から河口向け)

- ・ 基準値の超過が確認されたC6、C7は、全層でSSが高く塩分が若干低い傾向を示した。
- ・ 調査当日は名護市において大雨洪水警報が発表され、キャンプシュワブ内において当日の0:00から8:00の間に74.7mmの降雨が確認されており、辺野古川及び辺野古浜から濁水の流入が確認された。
- ・ 上記の周辺の状況に鑑み、降雨による河川等からの流入濁水の影響によるものである可能性が高いと考えられた。

令和4年3月18日 10:04撮影

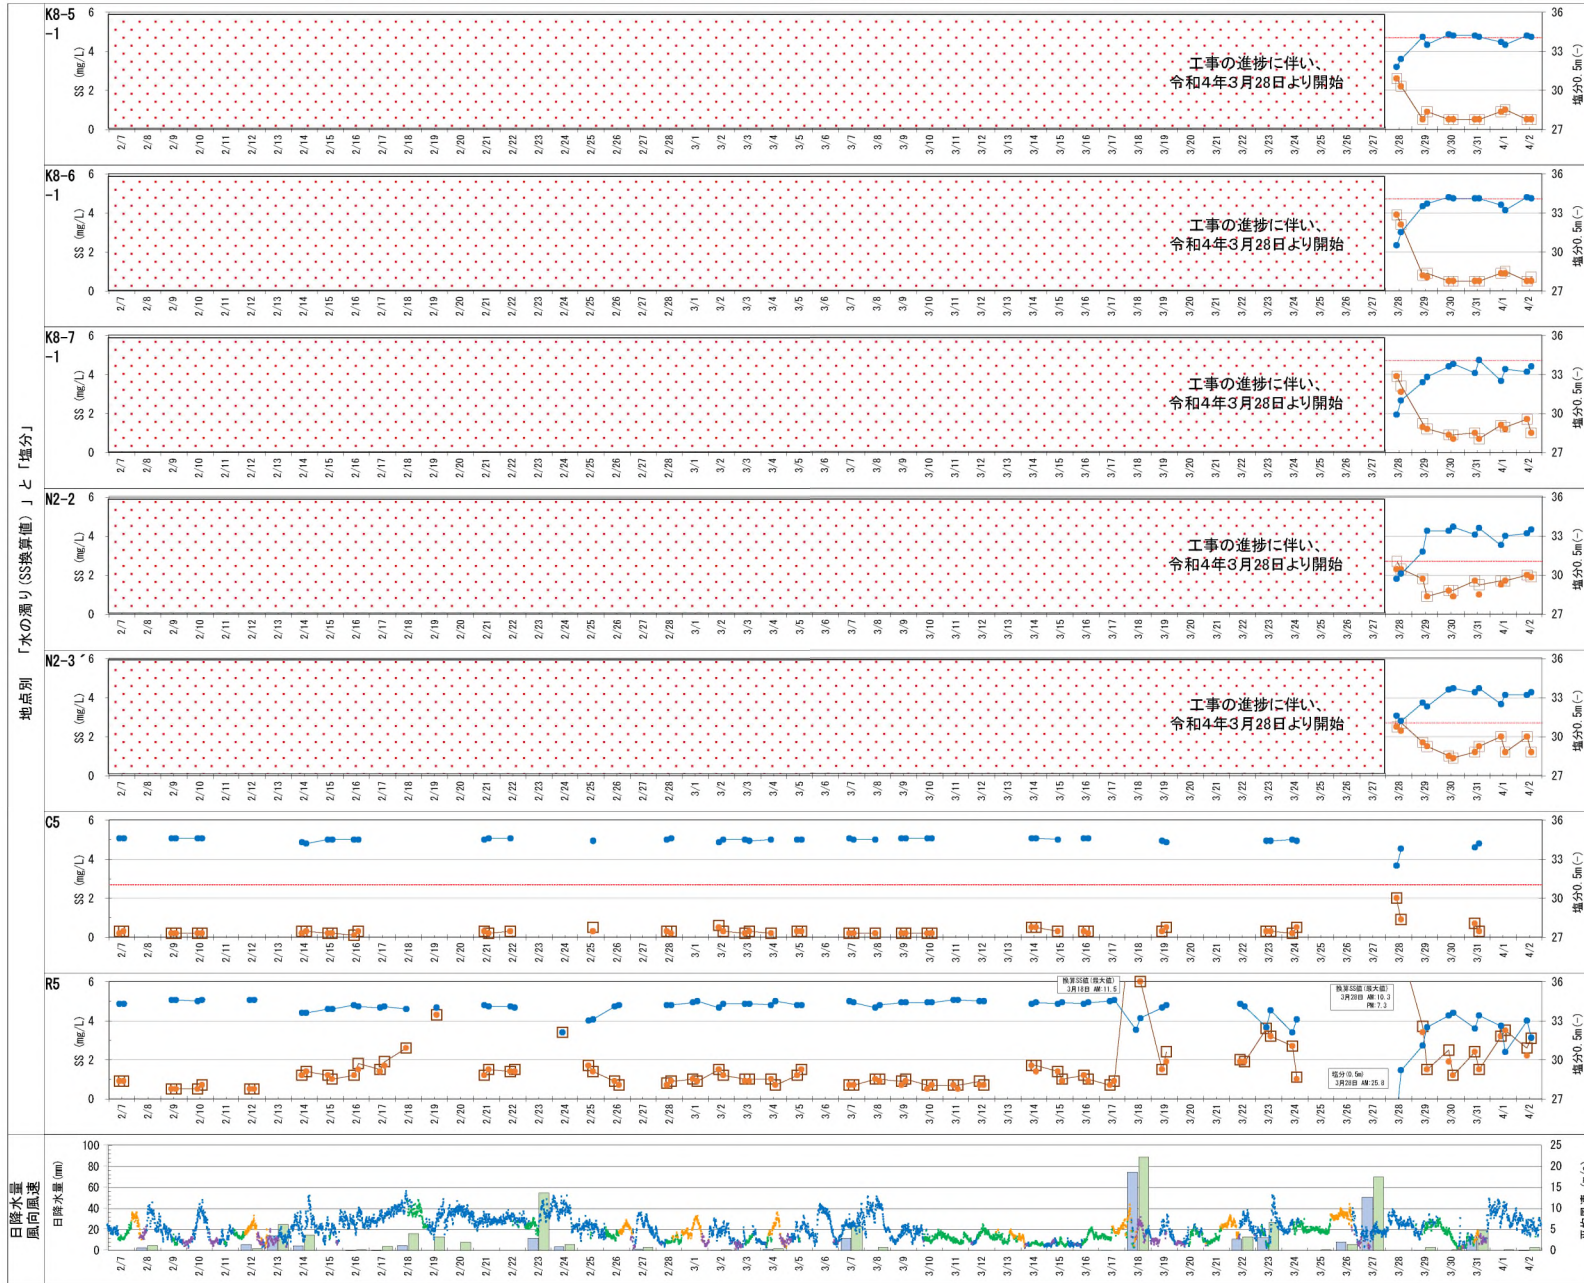
各地点における水の濁り (SS換算値) と塩分の推移 [大浦湾・辺野古崎周辺]

※換算SS値(0.5m)は、海面下0.5m層の濁度の観測値をSSに換算した値(単位:mg/L)を示す。
換算SS値(最大値)は、海面下0.5mから海底面上1mにおいて1m間隔の鉛直測定から得られた濁度の観測値をSSに換算した値(単位:mg/L)の最大値を示す。
塩分は、海面下0.5m層の塩分を示す。

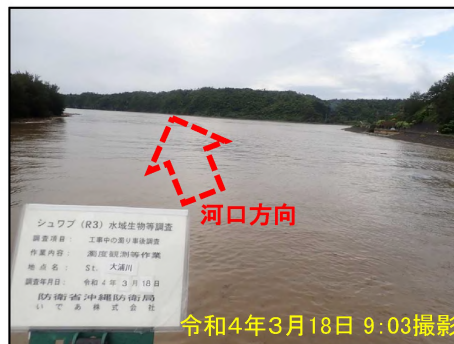
大浦川の状況(大浦橋より下流向き)

- 大浦湾・湾奥部における水の濁りの監視地点(右図)のうち、令和4年3月18日にC1の水深1.0m以浅の層で基準値を超過する水の濁りを観測した(p27参照)。
- 基準値を超過する水の濁りが確認された上記の日は、濁りを発生させる可能性のある海上工事は行われておらず、濁りは工事によるものではないと考えられた。
- 3月18日のC1における基準値超過について
 - ・ 基準値の超過が確認されたC1の水深1.0m以浅の層は、塩分が若干低い傾向を示した。
 - ・ 調査当日は名護市において大雨洪水警報が発表され、キャンプシュワブ内において当日の0:00から8:00の間に74.7mmの降雨が確認されており、大浦川等から濁水の流入が確認された。
 - ・ 上記の周辺の状況に鑑み、降雨による河川等からの流入濁水の影響によるものである可能性が高いと考えられた。
