小型サンゴ類の移植状況について

令和4年6月

沖縄防衛局

小型サンゴ類の移植結果等

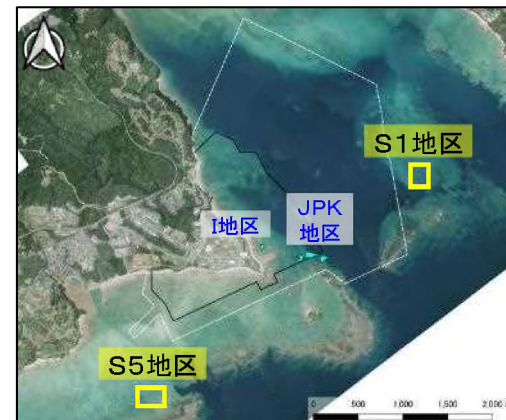
移植後モニタリングの調査地点

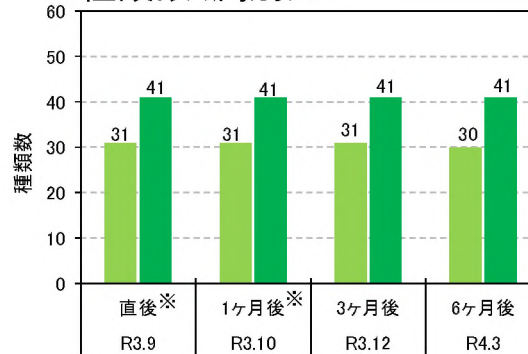
<種類数(属別)>

■ 元々生息していたサンゴ類 ■ 移植したサンゴ類

第1期(令和3年9月)にJ,P,K地区よりS1地区観察枠へ移植した小型サンゴ類について、移植数量の10%以上のサンゴ類を対象にモニタリング調査を実施した。モニタリング対象群体は、岩盤を主体とする底質環境にあり、砂礫や浮泥の堆積は確認されていない。移植直後から移植6ヶ月後にかけて、サンゴ類の生息に影響を及ぼすような水質等の変化や食害生物等の大量出現は確認されていない。種類数は移植直後と比較して、元々生息していたサンゴ類で1種類の減少を確認しているが、移植したサンゴ類では減少は確認していない。群体数は移植直後と比較して、移植したサンゴ類で1%未満、元々生息していたサンゴ類で2%強の減少を確認している。成長状況計測対象としたサンゴ類の被度(面積)については、移植したサンゴ類と元々生息していたサンゴ類ともに移植直後から変化はなかった。全体として、元々生息していたサンゴ類との比較においても、大きな違いは見られないことから移植したサンゴ類の経過は、順調であると考えられる。

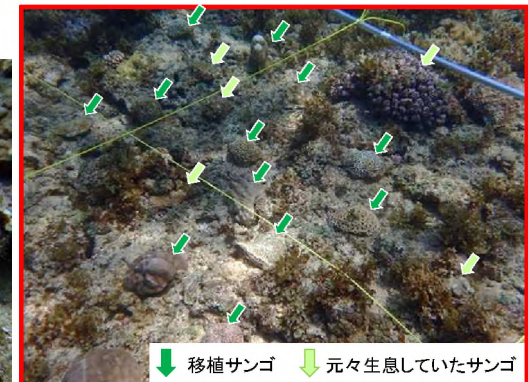
観察枠内のサンゴ分布状況

※黄色いラインは1m格子を示す
