# 工事の実施状況等について

令和4年6月

沖縄防衛局

# 工事の実施状況について

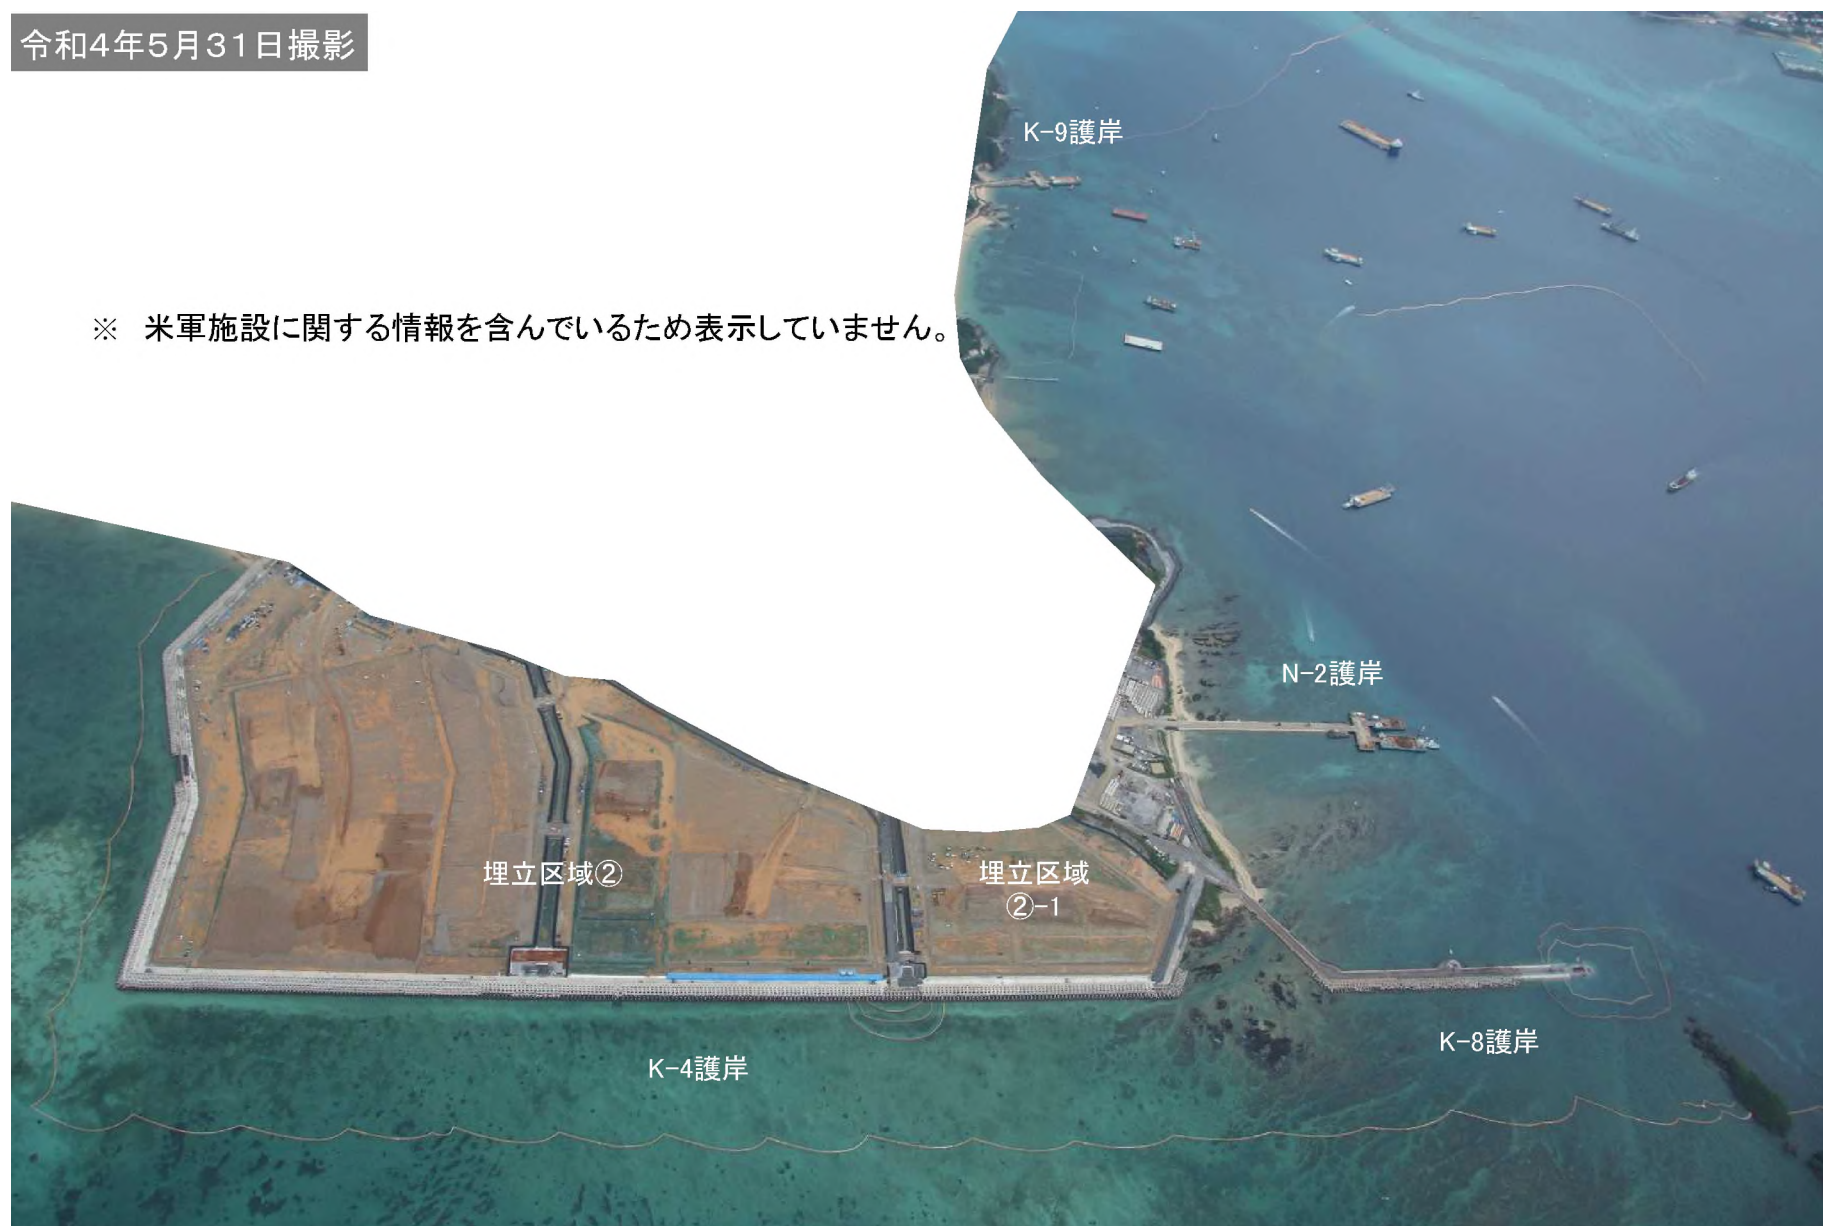
令和4年5月31日撮影

## 最新の状況について

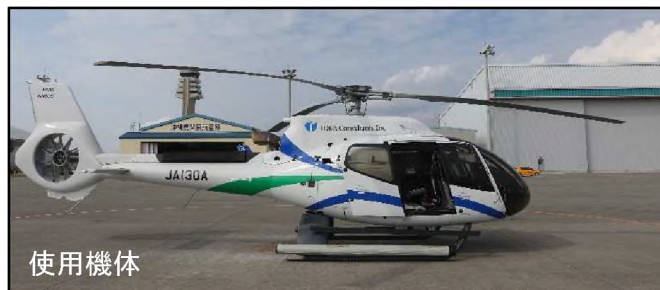
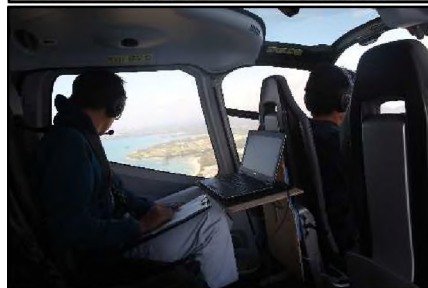
#### 【航空機(ヘリコプター)からの生息確認状況】

### 1. 航空機(ヘリコプター)からの生息確認 [毎月3~4回実施]

- ・工事海域及びその周辺※1、嘉陽地先や古宇利島沖等これまで生息・移動が確認されている海域※2が対象

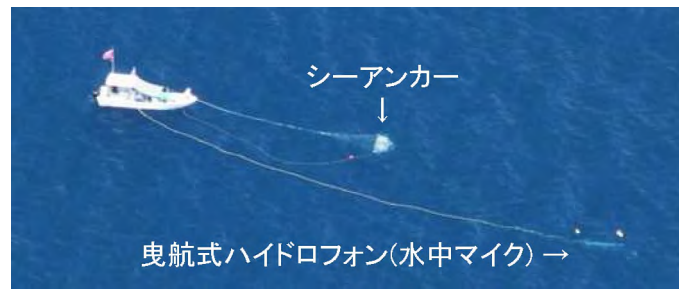
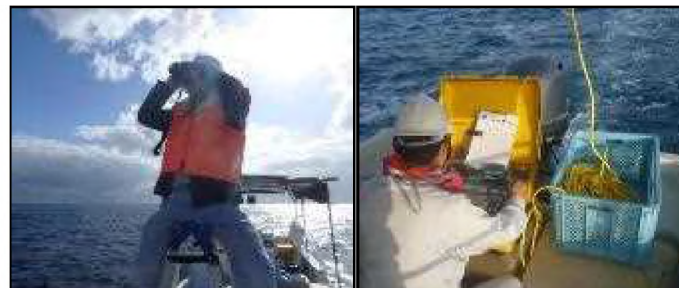
#### 【監視用プラットフォーム船による監視状況】

### 2. 監視用プラットフォーム船による監視※1 [毎日実施(休工日(海上作業がない日)を除く)]

- ・工事海域及びその周辺にプラットフォーム船を配置し、目視観察、曳航式ハイドロホン(鳴音)及びスキヤニングソナー(映像)により、工事海域への来遊(接近)状況を監視。3隻配置して実施していたところ、水中録音装置K-4地点で鳴音検出が継続した状況を踏まえ、当該地点付近へ令和2年4月21日より1隻を追加することで、合計4隻を配置して実施。

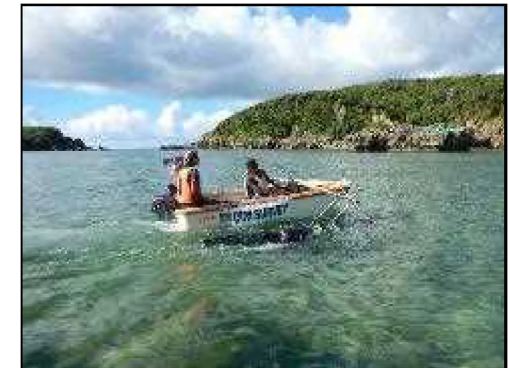
#### 【マンタ法による食跡調査状況】

### 4. 嘉陽周辺海域における海草藻場の利用状況 [毎月1~2回実施]

- ・安部及び嘉陽地先の海草藻場を対象に、潜水目視観察(マンタ法)により食跡を調査。

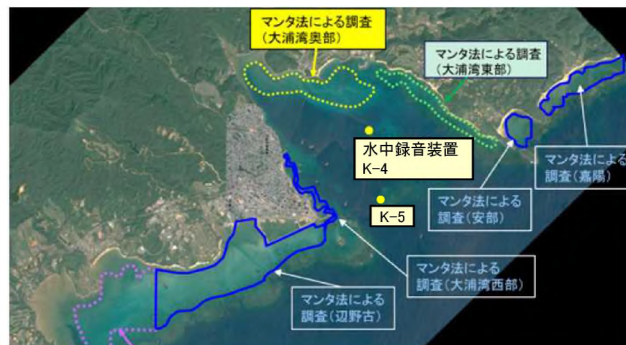
①海草藻場利用状況調査

・大浦湾奥部、大浦湾東部(マンタ法) ⇒ 食跡発見なし ⇒ 継続

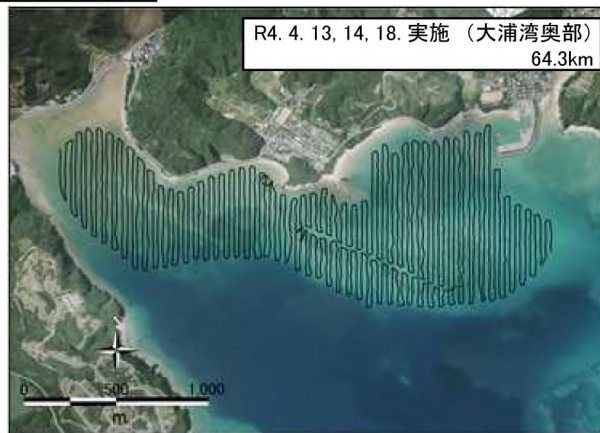
大浦湾奥部

- 大浦湾奥部のリーフ上について、令和4年4月13, 14, 18日に延長距離64.3kmを、令和4年5月9, 10, 14日に延長距離66.2kmを、マンタ法により海面から観察した。
- 大浦湾東部のリーフ上について、令和4年4月21, 22日に延長距離22.3kmを、令和4年5月12, 13日に延長距離22.6kmを、マンタ法により海面から観察した。
- いずれの調査時も海草類の生育はみられたが、ジュゴンの食跡は発見されなかった。

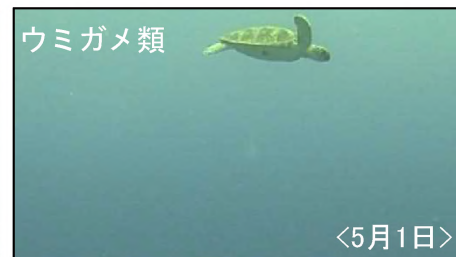
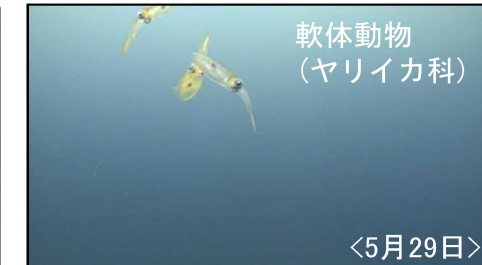
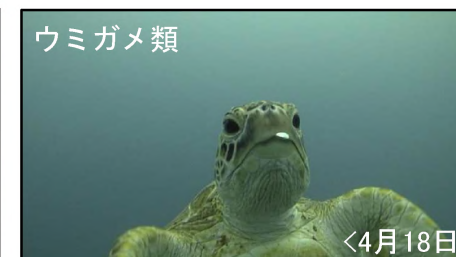
- 水中録音装置K-4に水中カメラを設置し、映像が撮影される照度のある日中を対象とし、連続撮影を実施（10秒に1枚の設定）。
- 令和4年5月までにおいて、ジュゴンらしきものは撮影されなかった。水中カメラによる撮影例を以下に示す。
