工事の実施状況等について

令和4年7月

沖縄防衛局

工事中における水の濁りについて

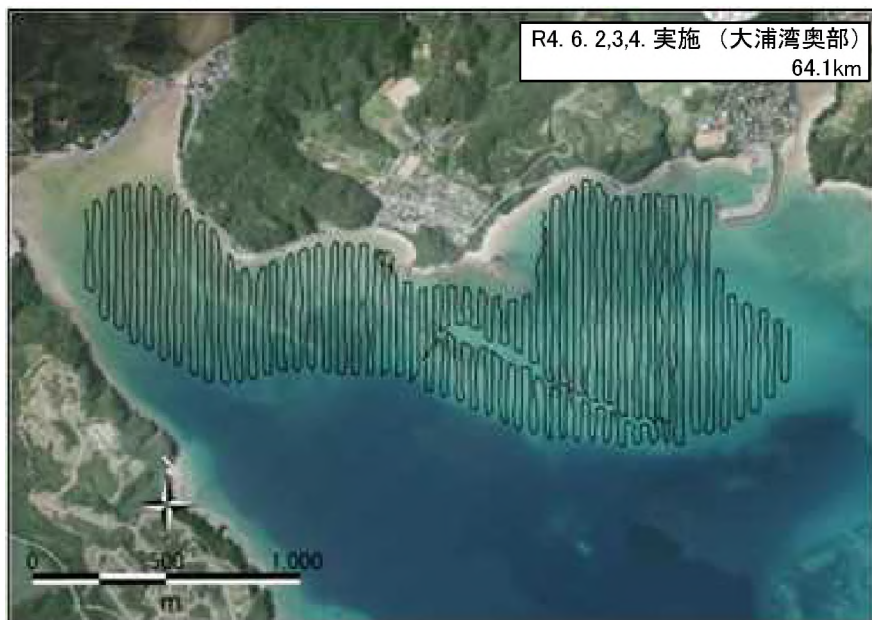
大浦湾奥部

- 大浦湾奥部のリーフ上について、令和4年6月2,3,4日に延長距離 64.1kmを、マンタ法により海面から観察した。
- 大浦湾東部のリーフ上について、令和4年6月6,7日に延長距離 24.8kmを、マンタ法により海面から観察した。
- いずれの調査時も海草類の生育はみられたが、ジュゴンの食跡は発見されなかった。

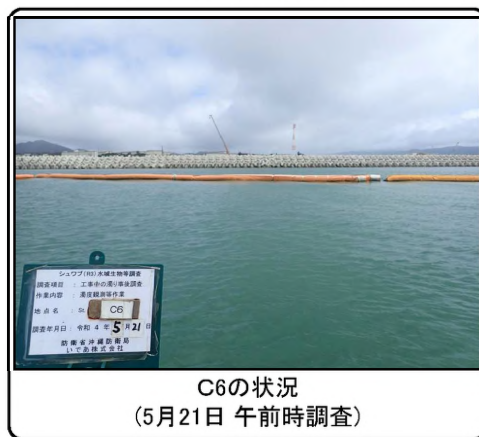
- ・ 基準値の超過が確認されたC6、C7は、上層若しくは全層でSSが高く、塩分が低い傾向を示した。
- ・ 調査前日は名護市において大雨洪水警報が発表され、キャンプ・シュワブ内において52.5mm/日の降雨が確認されており、辺野古川及び辺野古浜から濁水の流入が確認された。
- ・ 上記の周辺の状況に鑑み、降雨による河川等からの濁水流入の影響によるものである可能性が高いと考えられた。
- ・ なお、辺野古川河口のR4を含む辺野古漁港・K-4護岸周辺のみならず、大浦湾奥部においてもR1の濁りが平常時と比較して高い値となっており、キャンプ・シュワブ周辺の河川等より広範囲にわたって濁水が流入していることが確認された。

C6の状況
(5月21日 午前時調査)

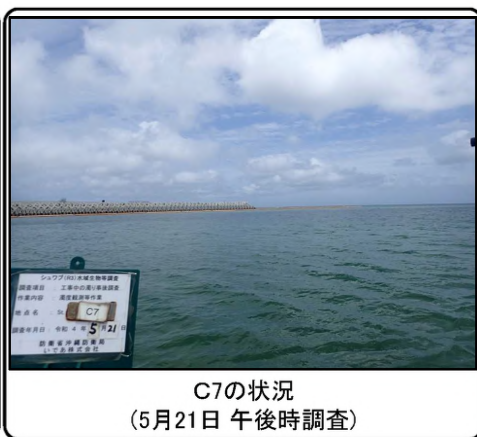
C7の状況
(5月21日 午後時調査)

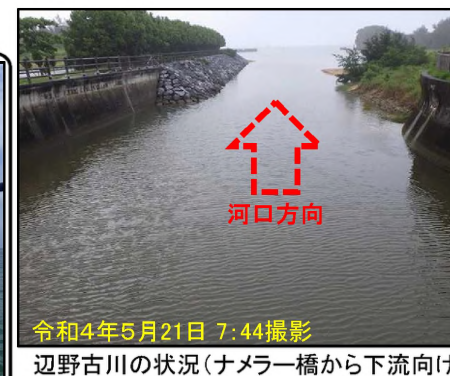
令和4年5月21日 7:44撮影
辺野古川の状況(ナメラー橋から下流向け)

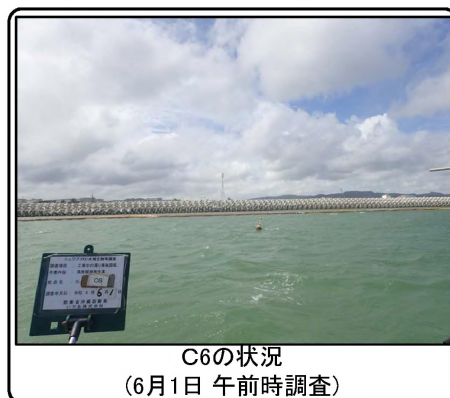
- ・ 基準値の超過が確認されたC6、C7は、全層でSSが高く、塩分が低い傾向を示した。
- ・ 名護市において調査前日に大雨注意報が発表され、当日に大雨警報が発表されていた。また、キャンプ・シュワブ内では、調査前日に49.7mm/日の降雨が確認され、当日は9:00までに28.4mmの降雨が確認され、辺野古川及び辺野古浜から濁水の流入が確認された。
- ・ 上記の周辺の状況に鑑み、降雨による河川等からの濁水流入の影響によるものである可能性が高いと考えられた。
- ・ なお、辺野古川河口のR4を含む辺野古漁港・K-4護岸周辺のみならず、大浦湾奥部においてもR1～3の濁りが平常時と比較して高い値となっており、キャンプ・シュワブ周辺の河川等より広範囲にわたって濁水が流入していることが確認された。

C6の状況
(6月1日 午前時調査)

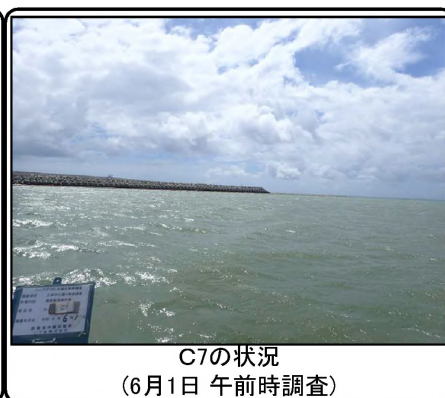
C7の状況
(6月1日 午前時調査)

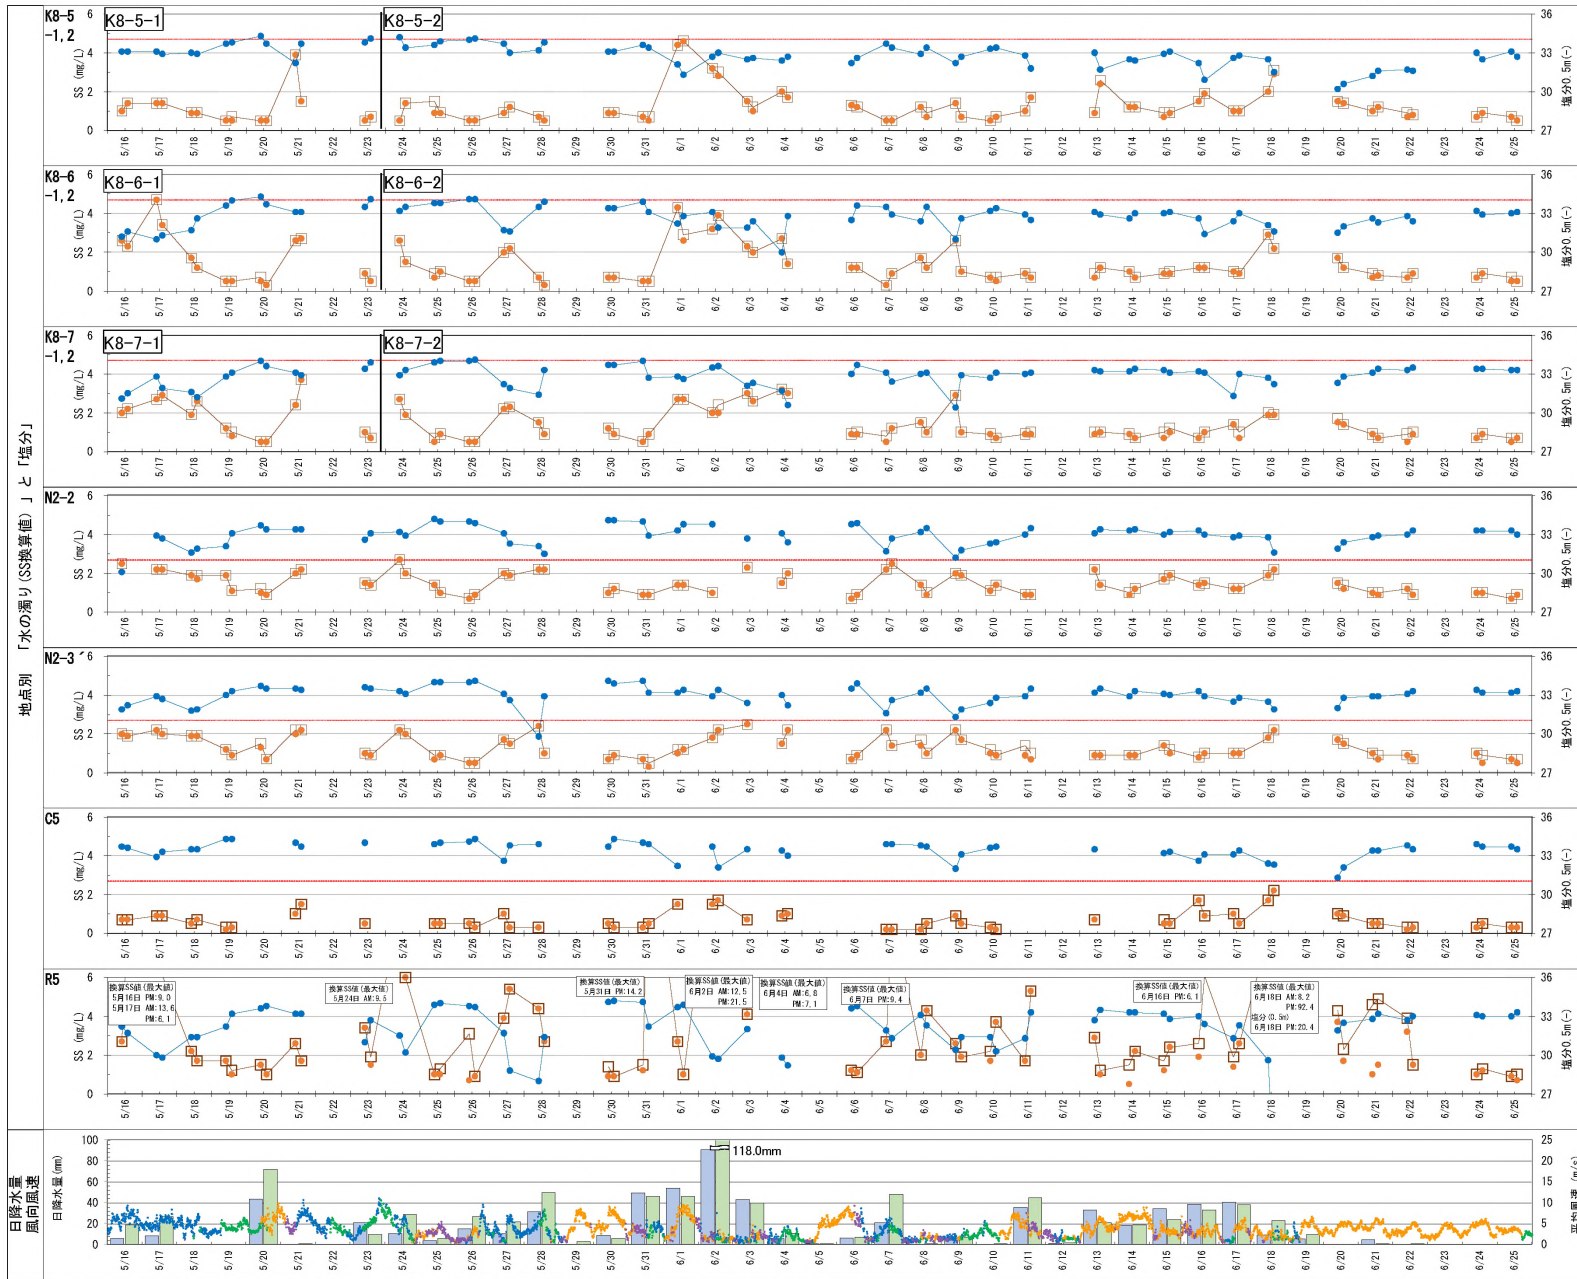
各地点における水の濁り(SS換算値)と塩分の推移[大浦湾・辺野古崎周辺]

※換算SS値(0.5m)は、海面下0.5m層の濁度の観測値をSSに換算した値(単位: mg/L)を示す。
 換算SS値(最大値)は、海面下0.5mから海底面上1mにおいて1m間隔の鉛直測定から得られた濁度の観測値をSSに換算した値(単位: mg/L)の最大値を示す。
 塩分は、海面下0.5m層の塩分を示す。
 令和4年5月23日にK8-5-1、K8-6-1、K8-7-1の監視を終了し、5月24日よりK8-5-2、K8-6-2、K8-7-2の監視を開始した。
