## 1.8 ジュゴン

## 1.9 海域生物（海上ヤード周辺の海域生物）

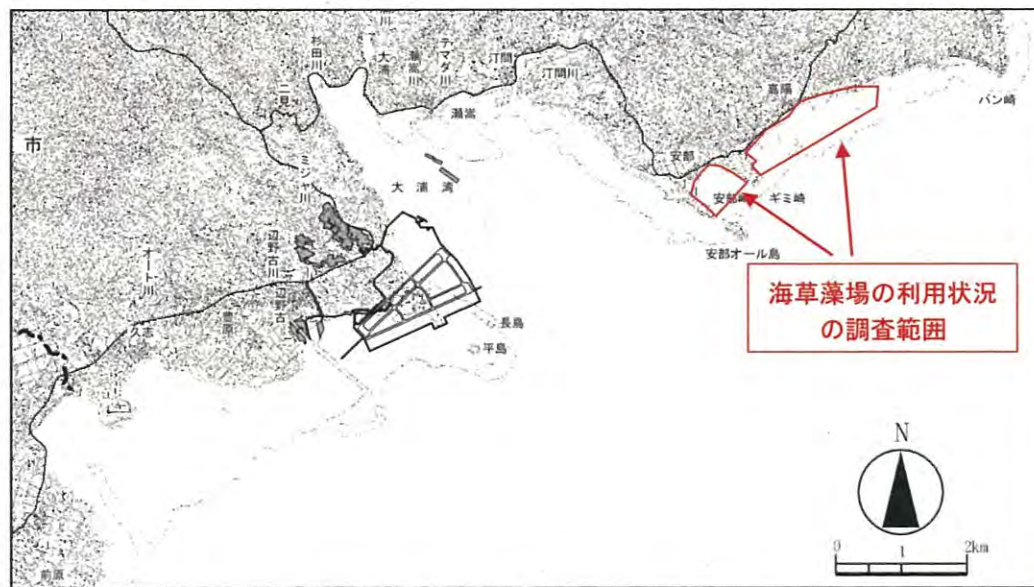
図-1.8.7 嘉陽周辺海域における海草藻場の利用状況の調査範囲

嘉陽周辺海域における海草藻場の利用状況の調査範囲を図-1.8.7に示す。

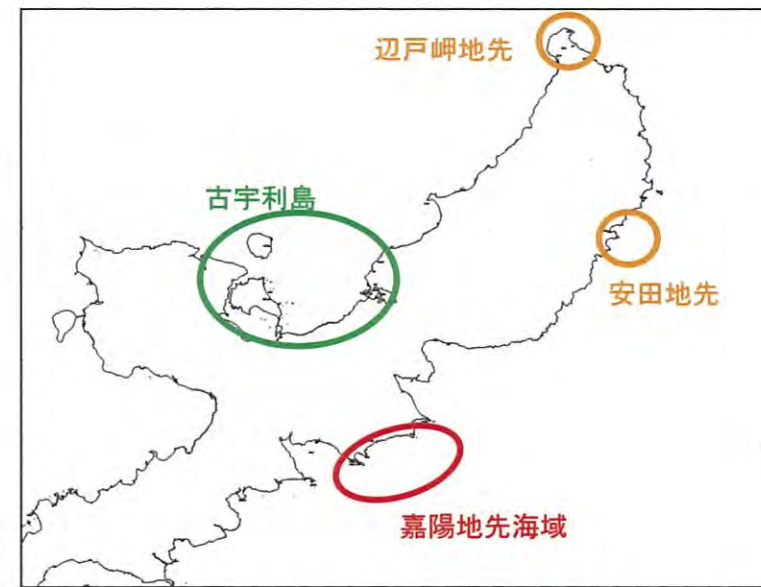
図-1.8.8 ジュゴンの生息状況の調査範囲

ジュゴンの生息状況は、ジュゴンがこれまで頻繁に生息が確認されている嘉陽地先海域及び古宇利島沖を調査範囲にするとともに、個体Cが嘉陽地先海域と古宇利島沖の間を行き来していると考えられるため、その移動経路にあたりこれまで移動の状況が確認されている辺戸岬及び安田地先海域を調査範囲に設定する（図-1.8.8参照）。
