海草藻場の生育範囲拡大について

令和4年10月

沖縄防衛局

海草藻場の生育範囲拡大の 実施状況について

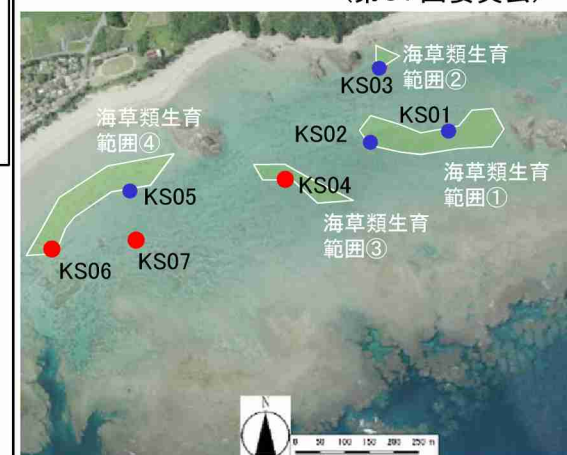
[参考] 中間評価②での地点評価

地点ごとの目視+埋没株の確認による生残率(24か月後)

- 生残率が良好な地点
- 生残率が良好でない地点

- ・第37回委員会における中間評価②で、植付け後2年目までの生残率が良好と評価した4地点(●KS01、02、03、05)の生残株数は、春季は15～20株で、夏季は18～20株であり、夏季は冬季(15～20株)、春季と比較して生残株数が増加した。
- ・中間評価②で、2年目までの生残率が良好でないと評価した3地点(●KS04、06、07)の生残株数は、春季、夏季ともに0～2株であり、夏季は冬季(0～2株)、春季と比較して生残株数は同程度または減少していた。

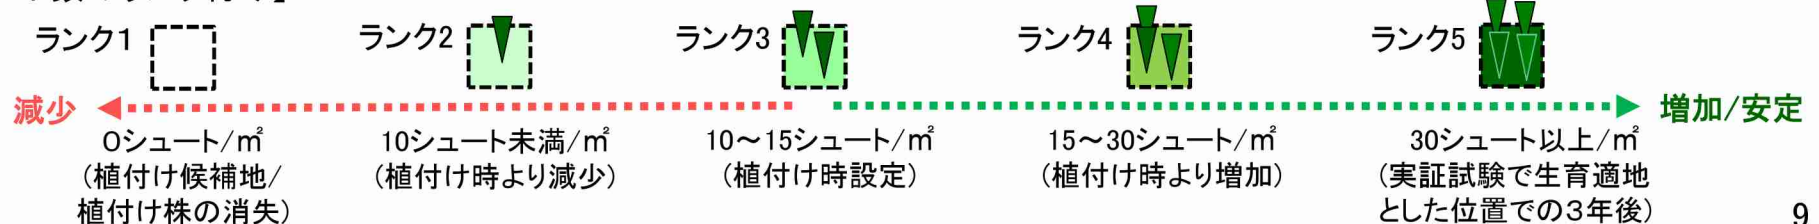
【シュート数のランク付け】

調査方法: 潜水目視観察により、リュウキュウスガモのシュート数(ランクによる把握、下図参照)、砂層厚、底質概観など植付け地点周辺の状況(海草藻場の状況)を確認。なお、他の海草類の生育(混生)や、開花・結実などが見られた場合は特記事項として記録。
