海草藻場の生育範囲拡大について

令和4年12月

沖縄防衛局

海草藻場の生育範囲拡大の 実施状況について

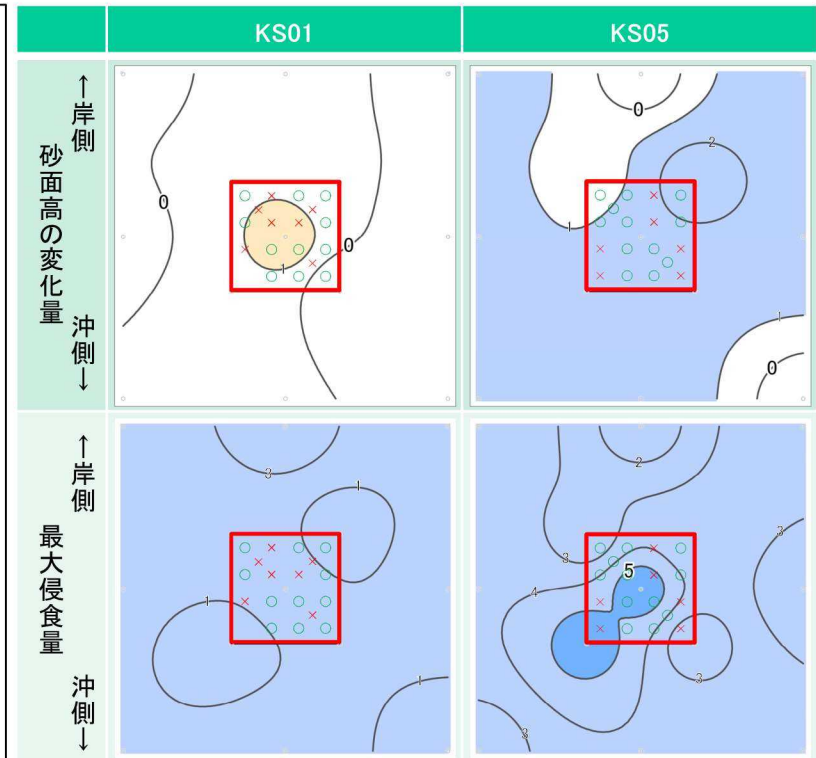
6m枠内の砂面高の変化量及び最大侵食量

- ・台風後(32か月後)モニタリングにおいて、KS01の移植株が確認されなかった箇所の砂面の最大侵食量は、夏季(29か月後)の砂面高から1~2cmであり、その後の堆積を経て、砂面高は0~1cm上昇した。
- ・KS05の移植株が確認されなかった箇所の砂面の最大侵食量は、夏季(29か月後)の砂面高から3~5cmであり、その後の堆積を経て、砂面高は1cm低下した。
- ・両地点の砂面の最大侵食量は、1~5cmであるが、根鉢の深さが8cm以上まで成長した種苗(ヘチマポット)を植え付けていることから、移植株の流失は生じなかったと考えられ、砂の堆積に伴う移植株の埋没または高波浪等に伴う地上部(シュート)の流失・切断により一時的に移植株が確認されなかったものと推察される。
- ・これらの台風後モニタリングで確認されなかった移植株については、地下茎が残存していると考えられ、両地点では令和2年度の台風に伴い生残株数が減少した後に回復がみられた(下図**橙枠**)ことを鑑みると、今後、生残が確認される可能性もある。

注)1.「砂面高の変化量」は、夏季(29か月後)からの砂面高の変化量を示す。
 2.「最大侵食量」は、夏季(29か月後)からの砂面の侵食量を示す。

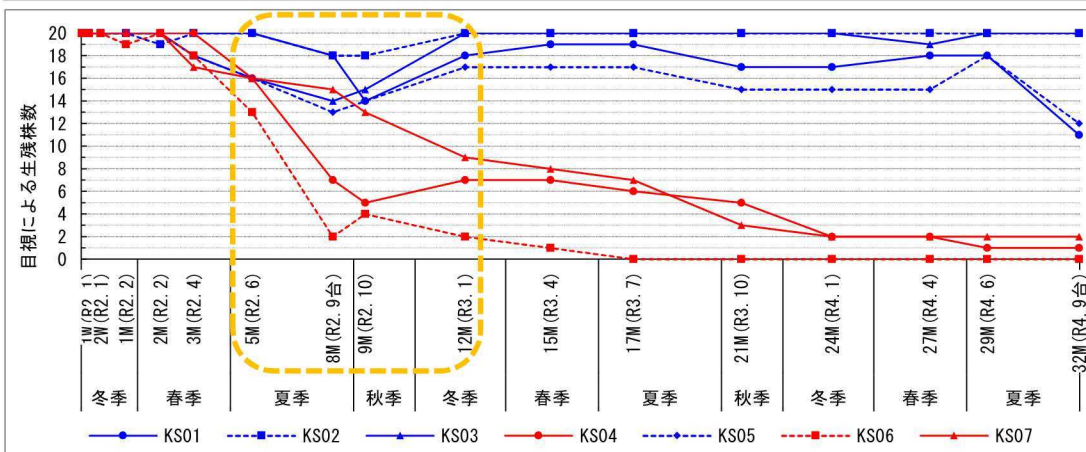
目視による生残株数の時系列変化(再掲)

注)1.「台」は台風後モニタリングを表す。
 2.中間評価②における「生残率が良好な地点」を青色、「生残が良好でない地点」を赤色で示す。

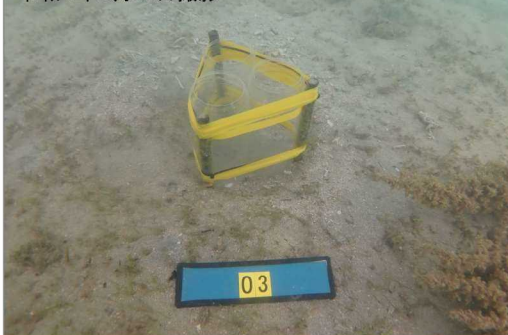
セディメントトラップ設置時の状況(台風時のKS03)

令和4年8月30日撮影

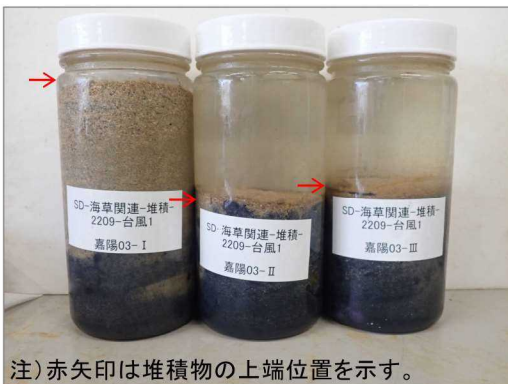
セディメントトラップの堆積物(台風時のKS03)

注) 赤矢印は堆積物の上端位置を示す。

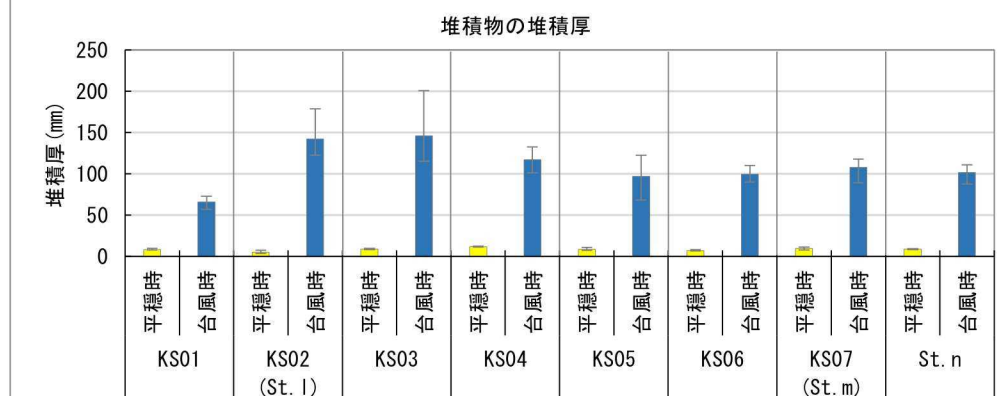
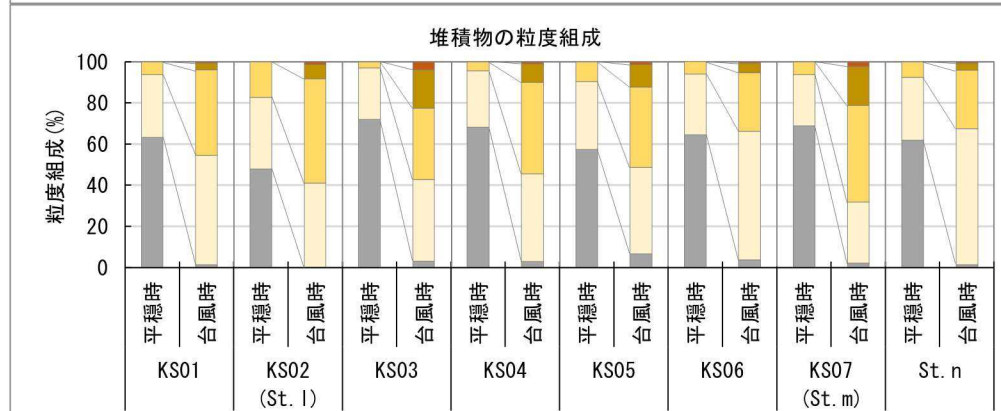
- ・令和4年台風11号の接近に伴う連続観測機器の破損・流失を防止するため、8月30日～9月9日の期間に同機器を一時的に撤去し、セディメントトラップを設置して高波浪による海底面への影響を把握することとした。
- ・台風時の堆積物の堆積厚は平常時と比較して大きく増加し、粒度組成は粒径が比較的大きな細砂、中砂及び粗砂が大半を占めるなど、高波浪による底質の攪乱の状況が確認できた。
- ・なお、台風時の堆積厚はKS02(St.l)及びKS03が多かったが、両地点の砂層厚に顕著な変化はなかった(p.7参照)ことから、これらの堆積物は、別の場所で巻き上げられて輸送される間に捕捉されたものと考えられる。したがって、堆積厚はその場の巻き上げ及び再堆積の程度を示すものではないと考えられる。

- 注) 1.「平穏期」の調査は、令和4年8月8～18日、「台風時」の調査は8月30日～9月9日に実施した。
 2.セディメントトラップは1地点につき3本設置し、「堆積厚」は3本の平均値、エラーバーは最小値と最大値を示す。また、粒度組成は3本の堆積物を混合した試料を分析した。

- 細礫 (粒径: 2~4.75mm)
- 粗砂 (粒径: 0.850~2mm)
- 中砂 (粒径: 0.250~0.850mm)
- 細砂 (粒径: 0.075~0.250mm)
- シルト・粘土分 (粒径: ~0.075mm)
