# レッドリストサンゴ類の生息状況等について

令和5年3月

沖縄防衛局

# 移植先におけるオキナワハマサンゴの 生息状況等について

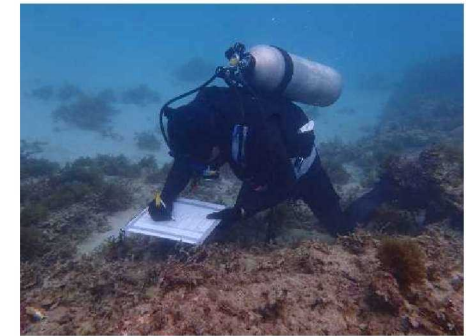
モニタリング実施状況  
(撮影日: 令和5年1月11日)

移植後のモニタリングは、移植直後の平成30年7月31日から開始し概ね週2回の目視による経過観察を実施。移植後約1年が経過した令和元年9月10日からは、週1回の頻度で実施。移植後約3年3ヶ月が経過した令和3年11月17日に沖縄県との協議を経て月1回の頻度に変更し、引き続き目視による経過観察を継続しているところ。

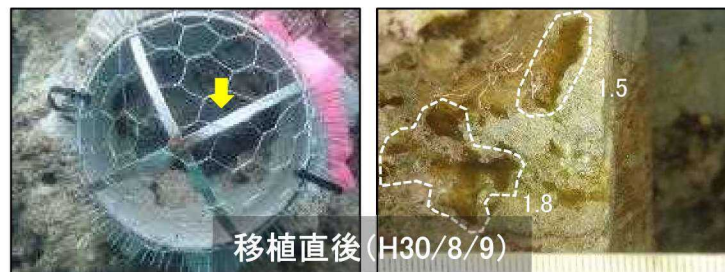
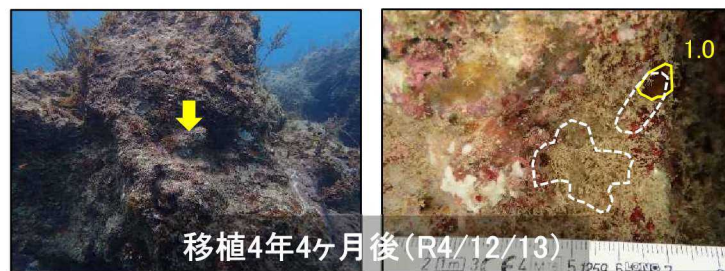
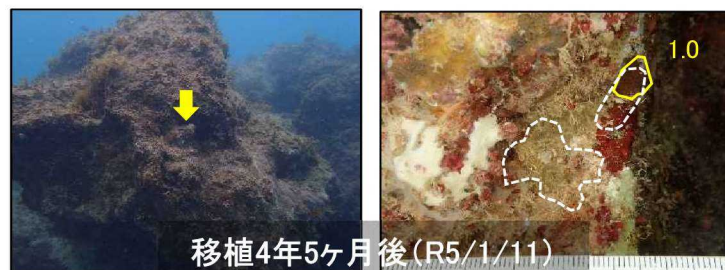
## (2) オキナワハマサンゴ(No.16)の移植先でのモニタリング状況

項目		内容			
諸元	調査時期	移植直後	移植4年3ヶ月後	移植4年4ヶ月後	移植4年5ヶ月後
	調査年月日	H30/8/9	R4/11/9	R4/12/13	R5/1/11
	調査時刻	9:18~9:30	11:00~11:10	10:30~10:40	11:15~11:25
	調査場所	※ 重要な種の保護の観点から表示していません。			
生息環境	水深(m) <sup>※1</sup>	2.3m	2.7m	3.4m	3.3m
	水温(°C)	29°C	25°C	25°C	21°C
	底質(比率)	岩盤90%、砂10%			
	浮泥の状況	少ない(はたけば舞う程度)			
	海草類被度	0%	0%	0%	0%
	海藻類被度	40%	70%	5%	5%
群体の状況	サンゴ被度	5%未満	5%未満	5%未満	5%未満
	サイズ(長径) <sup>※2</sup> (cm)	左1.8cm 右1.5cm	1.0cm	1.0cm	1.0cm
	食害状況	なし	なし	なし	なし
	白化状況	なし	なし	なし	なし
	その他の異常 <sup>※3</sup>	なし	物理的損傷を確認	物理的損傷跡の回復を確認	なし
再生産状況[延べ幼生放出確認数]	なし	なし [2個体]	なし [2個体]	なし [2個体]	
特記事項

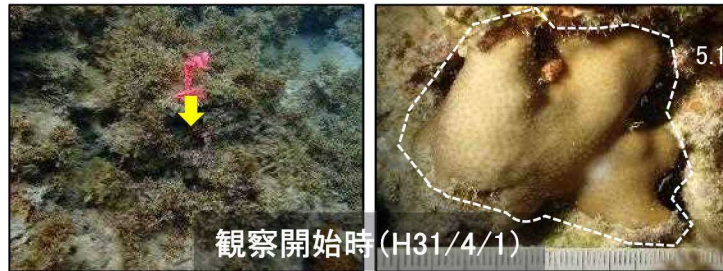
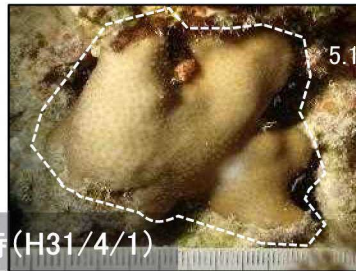
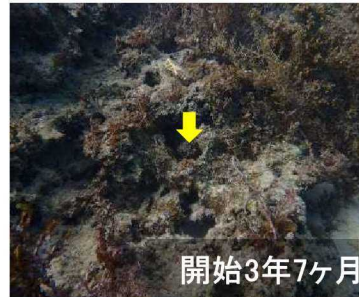
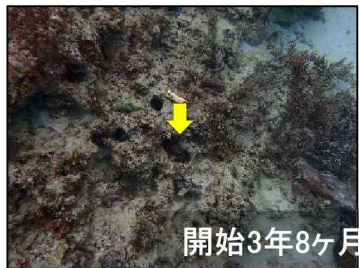
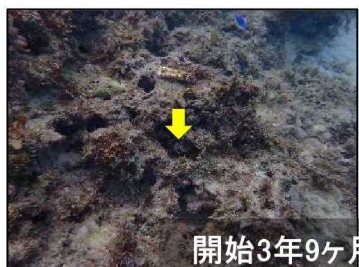
(1) ※ 重要な種の保護の観点から表示していません。 オキナワハマサンゴ・6 (平成31年4月1日、観察開始)

項目		内容			
諸元	調査時期	観察開始時	開始3年7ヶ月後	開始3年8ヶ月後	開始3年9ヶ月後
	調査年月日	H31/4/1	R4/11/9	R4/12/13	R5/1/11
	調査時刻	9:00~9:10	10:00~10:10	9:40~9:50	10:33~10:43
	調査場所	※ 重要な種の保護の観点から表示していません。			
生息環境	水深(m) <sup>※1</sup>	3.5m	3.6m	4.0m	4.0m
	水温(°C)	21°C	25°C	25°C	21°C
	底質(比率)	岩盤80%、砂20%			
	浮泥の状況	少ない(はたけば舞う程度)			
	海草類被度	0%	0%	0%	0%
群体の状況	海藻類被度	10%	10%	10%	5%
	サンゴ被度	5%未満	5%未満	5%未満	5%未満
	サイズ(長径)(cm)	5.1cm	上 1.0cm 下 6.5cm	上 1.0cm 下 6.5cm	6.5cm
	食害状況	なし	なし	なし	新たに食痕らしきものを確認
	白化状況	なし	なし	なし	なし
特記事項	その他の異常 <sup>※2</sup>	なし	なし	なし	なし
	再生産状況[延べ幼生放出確認数]	なし	なし [10個体]	なし [10個体]	なし [10個体]
特記事項					群体が融合し、1つの群体となったことを確認

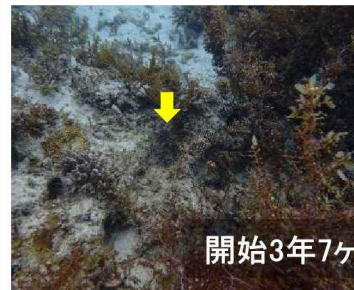
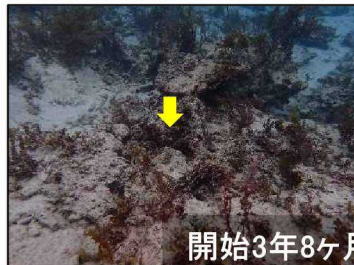
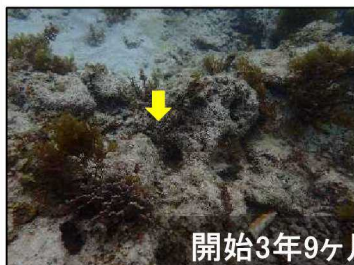
# オキナワハマサンゴ・7 (平成31年4月1日、観察開始)

項目		内容			
諸元	調査時期	観察開始時	開始3年7ヶ月後	開始3年8ヶ月後	開始3年9ヶ月後
	調査年月日	H31/4/1	R4/11/9	R4/12/13	R5/1/11
	調査時刻	9:00~9:10	10:23~10:33	10:16~10:26	11:05~11:15
	調査場所	※ 重要な種の保護の観点から表示していません。			
生息環境	水深(m)※1	3.1m	3.3m	3.8m	3.8m
	水温(°C)	21°C	25°C	25°C	21°C
	底質(比率)	岩盤80%、砂20%			
	浮泥の状況	少ない(はたけば舞う程度)			
	海草類被度	0%	0%	0%	0%
	海藻類被度	5%	10%	10%	5%
群体の状況	サンゴ被度	5%未満	5%未満	5%未満	5%未満
	サイズ(長径)(cm)	3.7cm	上 1.0cm 下 3.0cm	上 1.0cm 下 3.0cm	3.0cm
	食害状況	なし	なし	なし	なし
	白化状況	なし	なし	なし	なし
	その他の異常※2	なし	なし	なし	なし
再生産状況[延べ幼生放出確認数]	なし	なし [0個体]	なし [0個体]	なし [0個体]	
特記事項		部分死を確認	一部ポリプ・共肉が確認できない状況	群体が融合し、1つの群体となったことを確認。部分死を確認

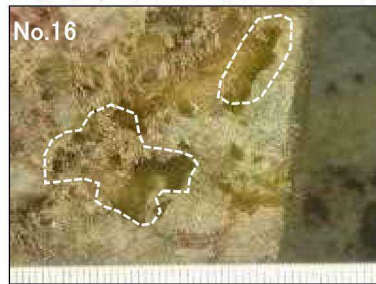
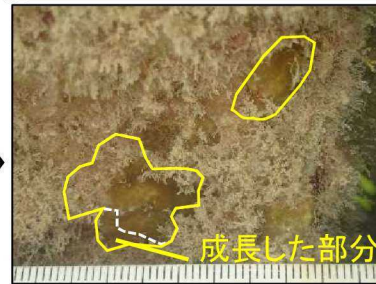
##### ● 移植直後と比較して、生存部が縮小

移植から約4年5ヶ月が経過しているところ。移植後のオキナワハマサンゴ群体の状況について、移植直後と比較して、3群体で生存部が縮小。そのうち、2群体は移植後に成長したものの徐々に群体が縮小している状況。

平成30年8月17日撮影  
(同年7月30日移植)

平成31年2月28日撮影  
(移植約6ヶ月後)

令和5年1月11日撮影  
(移植約4年5ヶ月後)

平成30年8月17日撮影  
(同年8月3日移植)

平成30年8月8日撮影  
(同年8月3日移植)

平成31年1月7日撮影  
(移植約5ヶ月後)

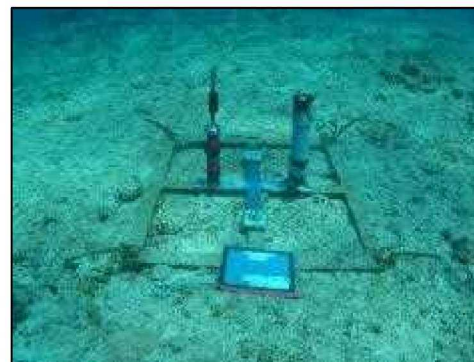
観測機器の設置状況

平成29年10月～平成31年4月までは、調査員による現地観測と観測機器による連続観測の併用で調査を実施。令和元年5月からは、全地点において観測機器による連続観測に変更(観測開始日:平成31年4月24日(④・⑦),令和元年5月8、9日(③-A, B))して調査を継続中。
