工事の実施状況等について

令和5年3月

沖縄防衛局

工事の実施状況について

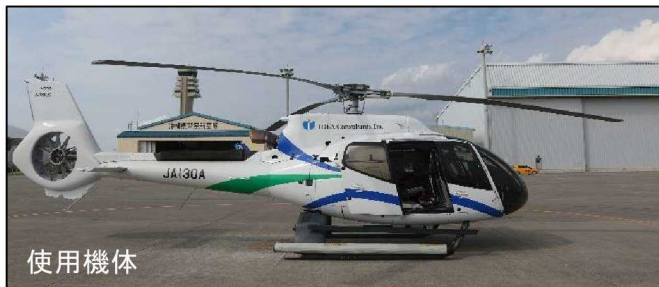
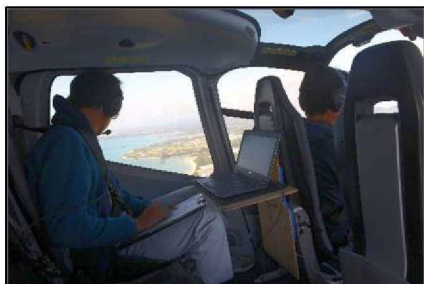
【航空機(ヘリコプター)からの生息確認状況】

1. 航空機(ヘリコプター)からの生息確認 [毎月3~4回実施]

・工事海域及びその周辺※¹、嘉陽地先や古宇利島沖等これまで生息・移動が確認されている海域※²が対象。

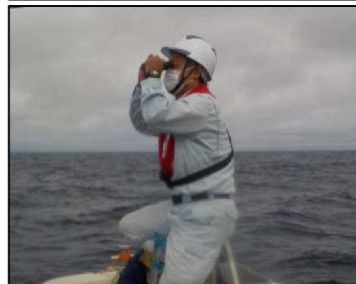
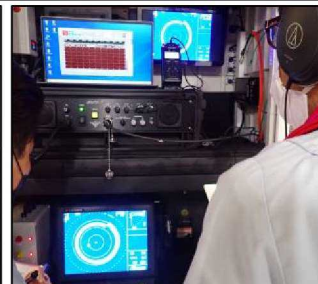
【監視用プラットフォーム船による監視状況】

2. 監視用プラットフォーム船による監視※¹ [毎日実施(休工日(海上作業がない日)を除く)]

・工事海域及びその周辺にプラットフォーム船を配置し、目視観察、曳航式ハイドロホン(鳴音)及びスキヤニングソナー(映像)により、工事海域への来遊(接近)状況を監視。3隻配置して実施していたところ、水中録音装置K-4地点で鳴音検出が継続した状況を踏まえ、当該地点付近へ令和2年4月21日より1隻を追加することで、合計4隻を配置して実施。

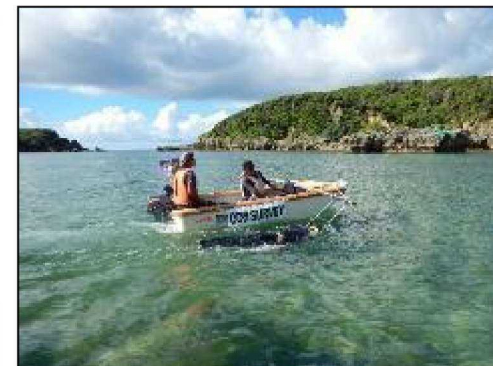
【マンタ法による食跡調査状況】

4. 嘉陽周辺海域における海草藻場の利用状況 [毎月1~2回実施]

・安部及び嘉陽地先の海草藻場を対象に、潜水目視観察(マンタ法)により食跡を調査。

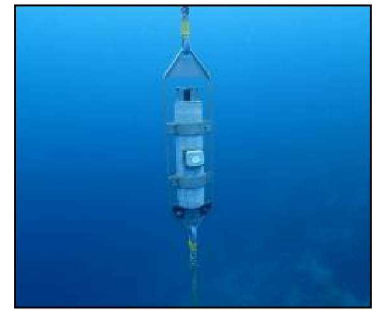
【水中録音装置】

3. 水中録音装置による監視※² [毎日実施]

・嘉陽地先や古宇利島沖等、これまで生息・移動が確認されている4海域において、水中録音装置により鳴音を検出。

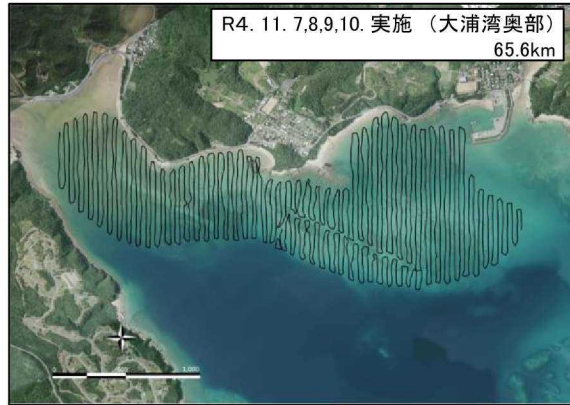
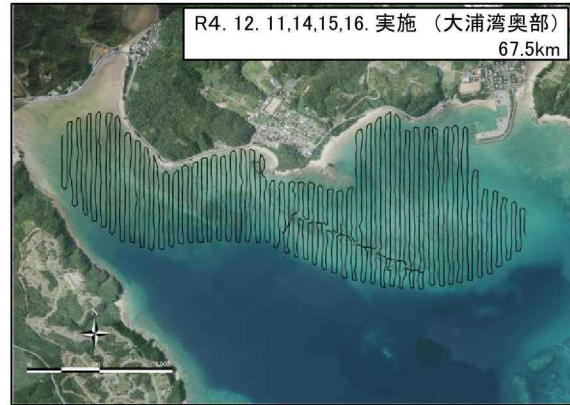
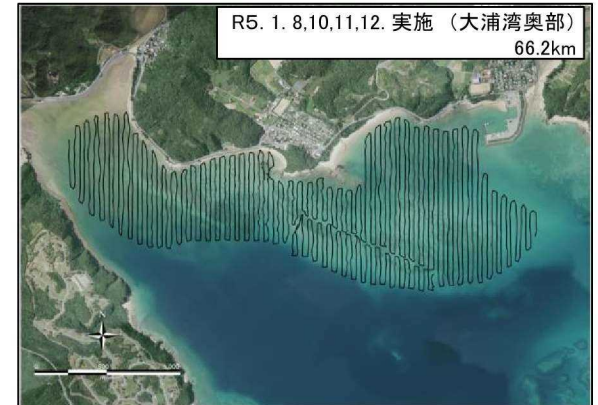
大浦湾奥部

- 大浦湾奥部のリーフ上について、令和4年11月7,8,9,10日に延長距離65.6kmを、令和4年12月11,14,15,16日に延長距離67.5kmを、令和5年1月8,10,11,12日に延長距離66.2kmを、マンタ法により海面から観察した。
- 大浦湾東部のリーフ上について、令和4年11月5,7日に延長距離22.6kmを、令和4年12月10,11日に延長距離26.4kmを、令和5年1月6,8日に延長距離23.4kmを、マンタ法により海面から観察した。
- いずれの調査時も海草類の生育はみられたが、ジュゴンの食跡は発見されなかった。

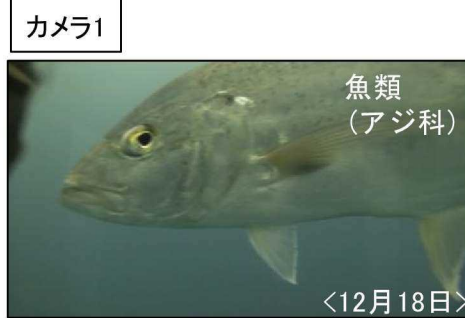
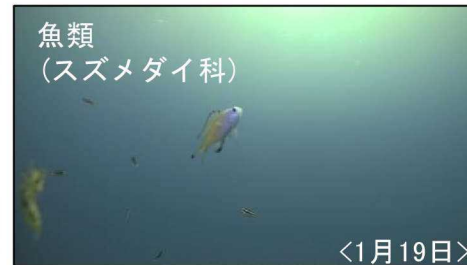
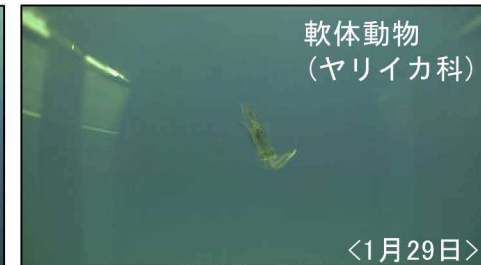
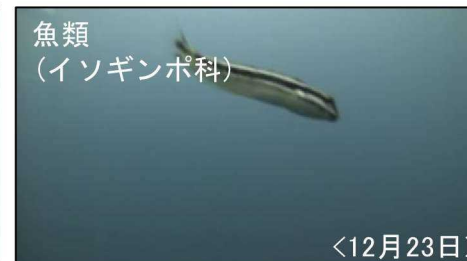
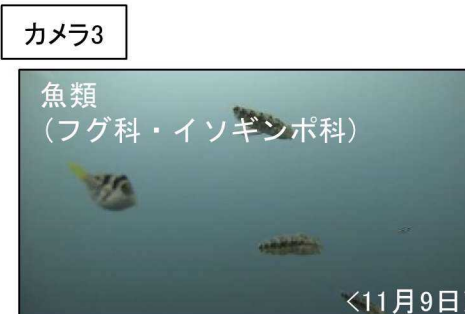
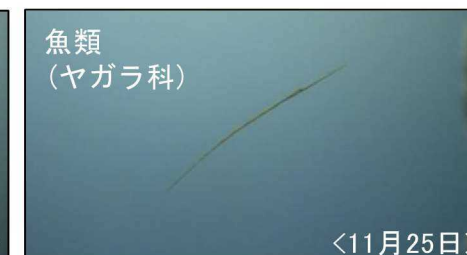
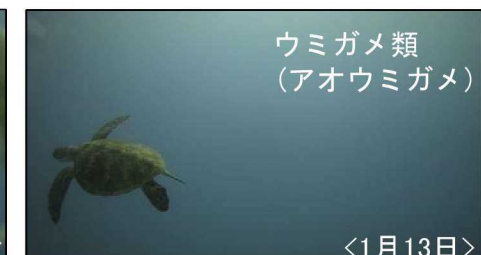
- 水中録音装置K-4に水中カメラを設置し、映像が撮影される照度のある日中を対象とし、連続撮影を実施（10秒に1枚の設定）。
- 令和5年2月2日までに、ジュゴンらしきものは撮影されなかった。水中カメラによる撮影例を以下に示す。

⑥ 水中カメラでの記録

・K-4へ水中カメラを設置し、連続撮影を実施 ⇒ 確認なし ⇒ 継続

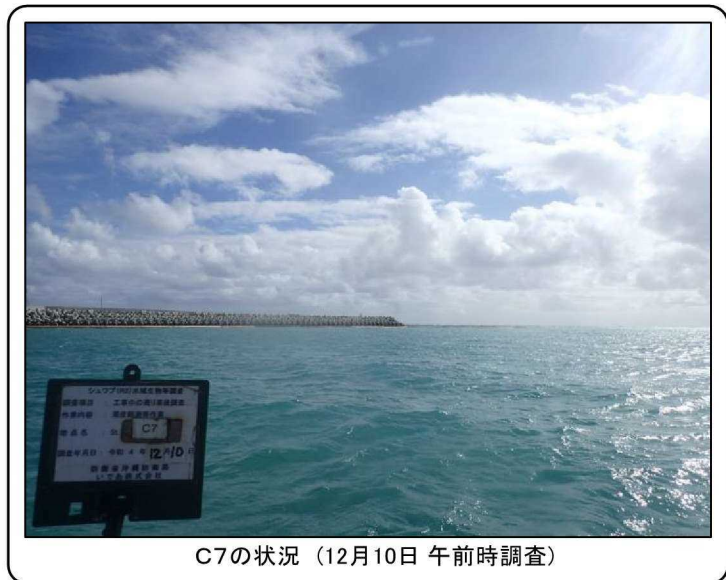
- ・名護市において、波浪注意報が発表されていた。
- ・高波浪に伴いC3～C6、C8の沖合の地点の調査が中止になるほど海況が荒れていた※。
- ・上記の周辺の状況に鑑み、高波浪による底泥の巻き上げによるものである可能性が高いと考えられた。

C7の状況 (12月10日 午前時調査)

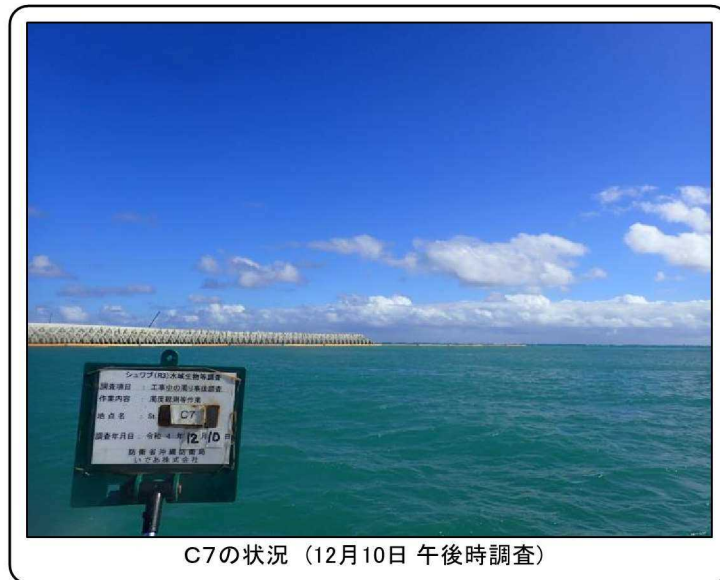
C7の状況 (12月10日 午後時調査)

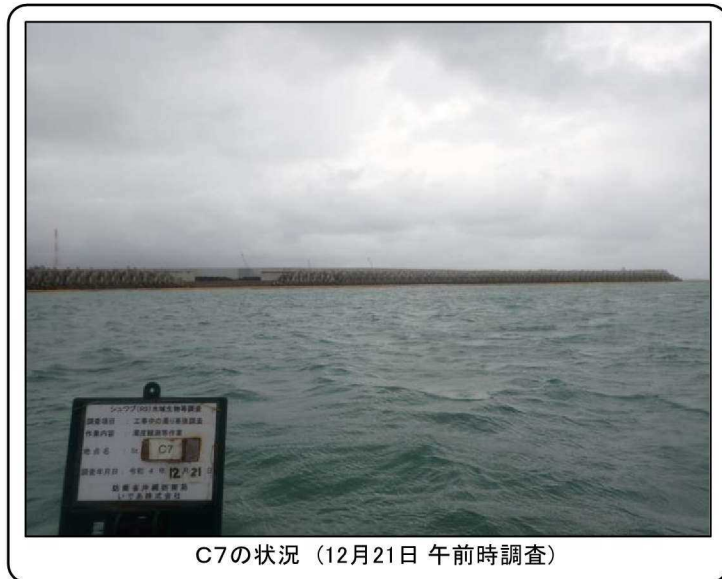
- 辺野古漁港付近における水の濁りの監視地点(右図)のうち、令和4年12月21日にC7で基準値を超過する水の濁りを観測した(p.23グラフ参照)。
 - 基準値を超過する水の濁りが確認された上記の日には、濁りを発生させる可能性のある海上工事は行われておらず、濁りは工事によるものではないと考えられた。
 - 12月21日のC7における基準値超過について
 - ・名護市において、強風波浪注意報が発表されていた。
 - ・高波浪に伴いC3～C6、C8の沖合の地点の調査が中止となり、午後は工事が休工になるほど海況が荒れていた※。
 - ・上記の周辺の状況に鑑み、高波浪による底泥の巻き上げによるものである可能性が高いと考えられた。
- ※ナウファス中城湾港の有義波高・有義波周期は、観測機器不具合により令和4年9月4日から12月28日まで欠測。

C7の状況 (12月21日 午前時調査)

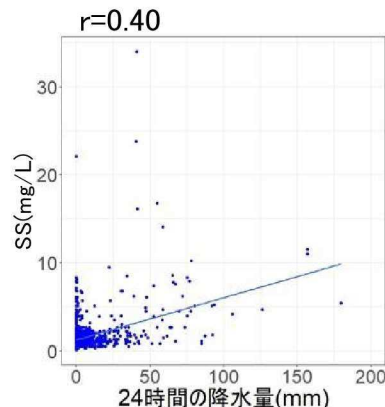
[C7] SSと降水量の散布図

- ・要因別の割合では「降雨」が約57%、「高波浪」が約40%であった。なお、C7は水深が浅く、水深方向に異なる傾向はみられなかった。
- ・「降雨」は梅雨時期で降水量の多い6月に突出して多くみられ、「降雨」による超過とした時の降水量は平均で52.7mm/24hであり、他の要因や超過なし時に比較して雨量が多い状況であった。
- ・「高波浪」は4月と11月に比較的多くみられ、「高波浪」による超過とした時の有義波高は平均で2.0mであり、他の要因や超過なし時に比較して波高が高い状況であった。
