埋立土砂発生区域の緑化計画について

令和5年8月

沖縄防衛局

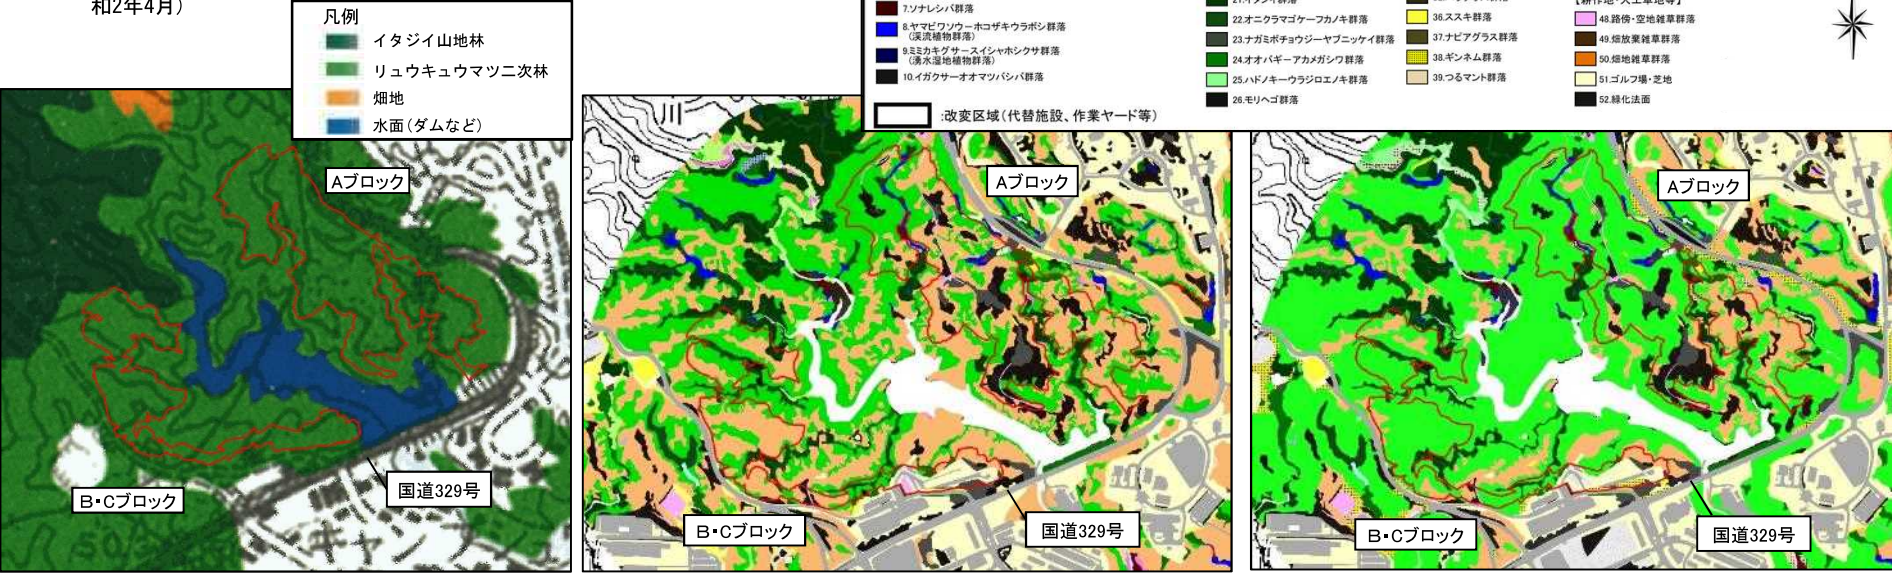
現存植生図

平成10~12年調査(名護市教育委員会 平成15年)

平成20年度調査

平成26年度調査

- 埋立土砂発生区域及び周辺の山地は、戦後まもないころまで、薪や材木を産する地域であり、大正元年には、美謝川上流の辺野古上福地原で造林が行われ、その造林地は県有林明治山と改称され、翌2年に北明治山に改められている。また、美謝川沿いは、明治中頃から本部・名護方面から移住者が住み、屋取集落を形成し、行政区をつくるほどに人口が増えた。¹⁾
- 植生の概況は、嘉陽層と国頭礫層を基盤とした森林植生で、名護市教育委員会により平成15年に作成された植生図²⁾では、リュウキュウマツ二次林が広く分布していた。
- その後、事業者による平成20年度調査³⁾ではイジュータブノキ群落が見られるようになり、平成26年度調査⁴⁾では、イジュータブノキ群落が優占する広葉樹林となっている。

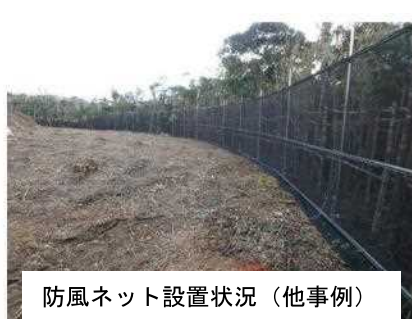
【現況の林縁部の状況】
リュウキュウチクが帯状に生育し、林内への風の吹き込みや直射日光を低減している。

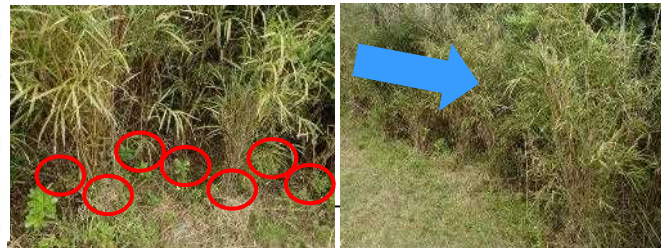
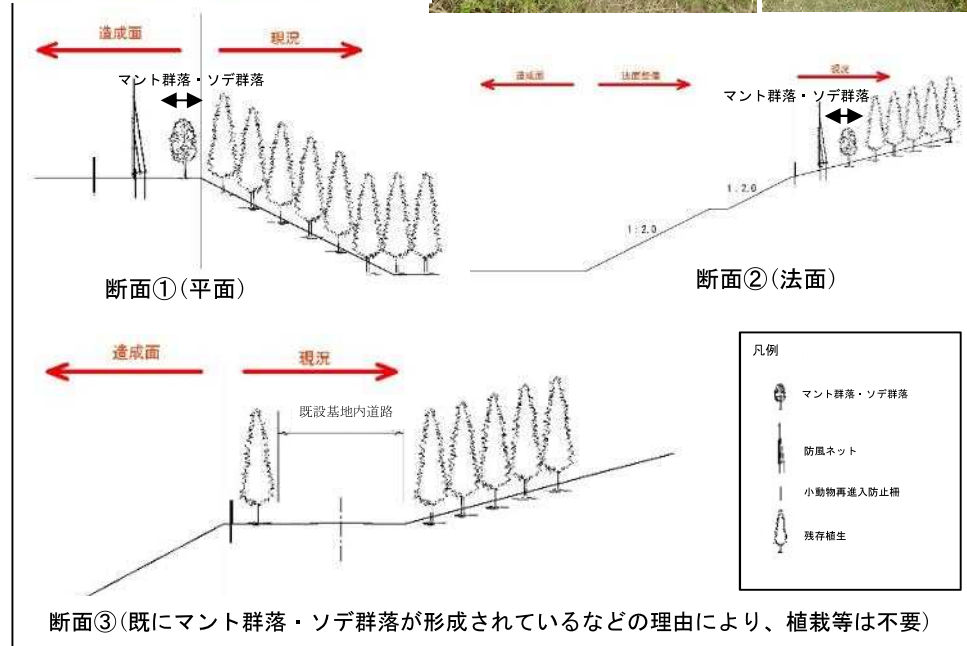
リュウキュウチク植栽配置イメージ(千鳥状)

- 林縁部(マント群落・ソデ群落)における植栽種は、樹高1.5m程度のリュウキュウチクとする。植栽範囲は、土砂採取後、新たに発生する林縁部とし、残存植生林縁部の造成面側に、幅0.5m程度の千鳥状に2列配置し、3本/0.5m²(0.5m×1m)の密度とする。
- マント群落・ソデ群落の形成までは、林縁からの風の吹き込みを低減するため、造成面と林縁部の間に防風ネットを設置する。なお、残地林の幅が狭く、現地踏査においてマント群落・ソデ群落の形成が確認された箇所は、植栽及び防風ネットの設置は行わない。

マント群落・ソデ群落植栽不要箇所における断面模式図
