工事の実施状況等について

令和6年5月

沖縄防衛局

工事の実施状況について

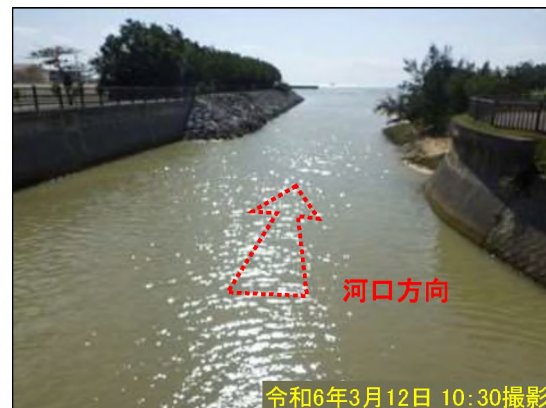
辺野古川の状況(ナメラー橋から下流向け)
令和6年3月12日 10:30撮影

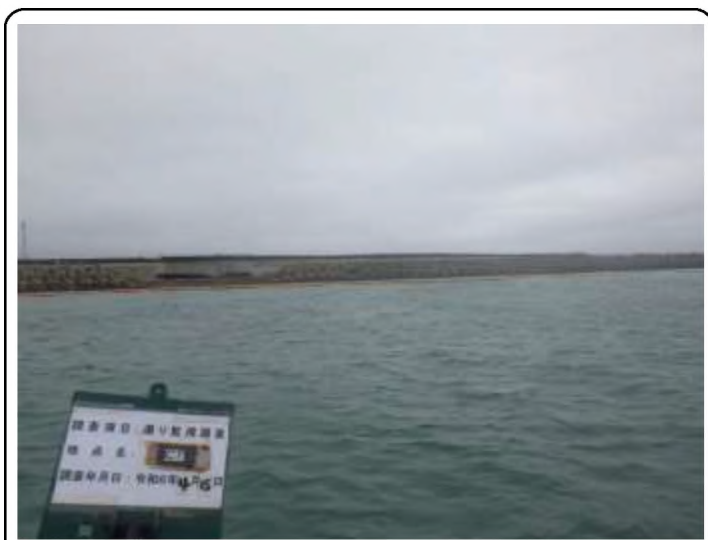
・ 基準値の超過が確認されたC7は、全層でSSが高く、塩分が低い状況であった。

C7の状況
(4月15日 午前調査時)

・ 上記の周辺の状況に鑑み、降雨による河川等からの濁水流入の影響によるものである可能性が高いと考えられた。*

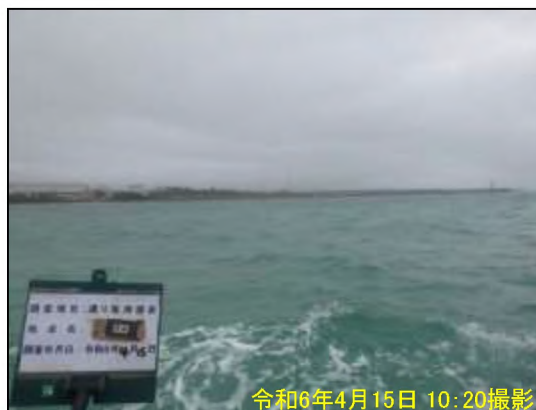
・ なお、調査当日は、大浦湾奥部に位置するR1～3においても高い値の濁りが確認され、汀間川においては82.0mmの降雨が確認されており、降雨による河川等からの濁水流入が広範囲で生じていたことがうかがえた。

辺野古川河口の状況(R4)
令和6年4月15日 10:20撮影

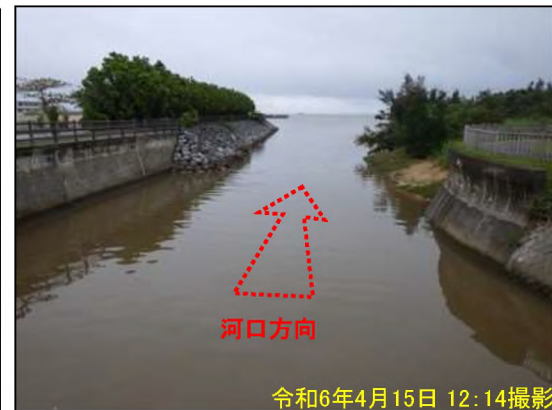
辺野古川の状況(ナメラ橋から下流向け)
令和6年4月15日 12:14撮影

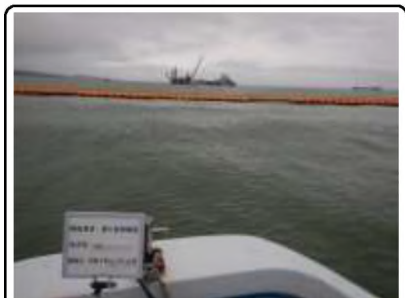
C2の状況
(4月15日 午前調査時)

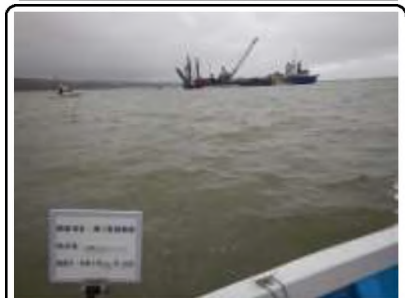
MY-2の状況
(4月15日 午前調査時)

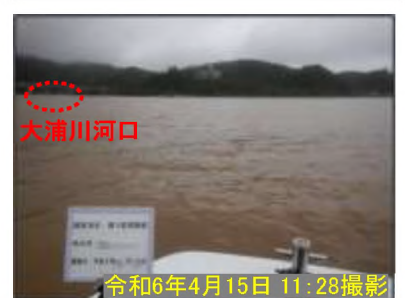
大浦川河口の状況(R1)
令和6年4月15日 11:28撮影
