普天間飛行場代替施設建設事業に係る  
令和5年度 事後調査報告書等について

令和6年7月

沖縄防衛局

# 令和5年度 事後調査報告書について

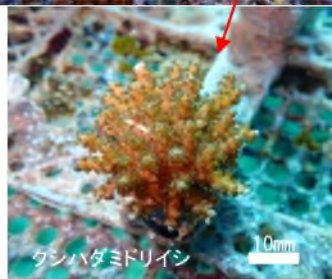
- ・令和4年度に採苗したクシハダミドリイシの幼サンゴについては、大浦湾において中間育成を開始し、令和6年3月時点で26種苗の生残を確認している。今後、海域への移植を行う予定。

(令和4年度種苗の中間育成の状況:  
令和6年1月25日)

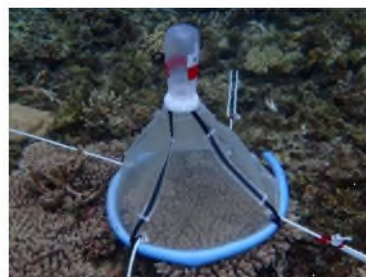
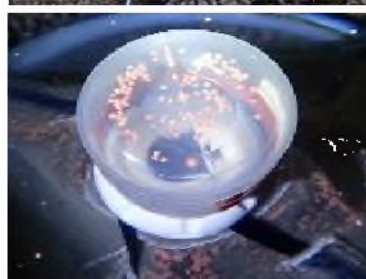
(令和5年度の採卵の状況  
上:採卵器、下:バンドル)

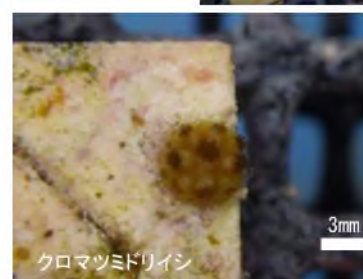
- ・令和5年6月及び7月にクロマツミドリイシ、ウスエダミドリイシ、クシハダミドリイシ及びスギノキミドリイシの4種の幼サンゴを採苗し、陸上施設で育苗を行った。令和6年3月から大浦湾において、4種で合計467種苗の幼サンゴの中間育成を開始した。

(令和5年度種苗の育苗の状況)

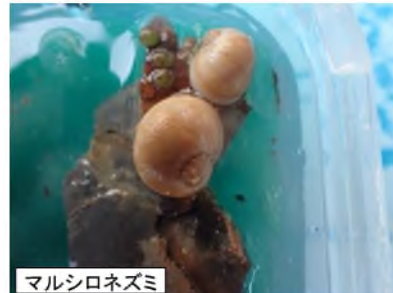
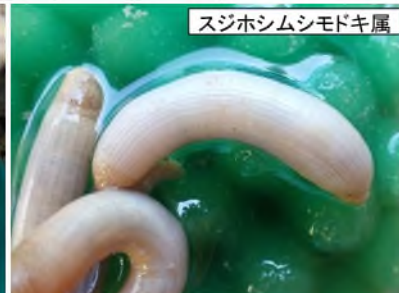
(捕獲した底生動物の移動対象種の例)

・K-5、K-6、K-7護岸周辺の合計56地点で、26種類、391個体の移動対象種を捕獲した。

マルシロネズミ

スジホシムシモドキ属

レンゲガニ

・捕獲した移動対象種は、既往の検討結果を踏まえて、生態特性を考慮して適切な環境及び位置へ移動した。

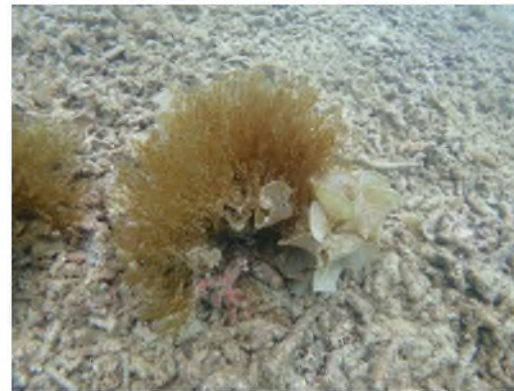
(確認されたウミボッス)

- ・大浦湾側の192地点のうち、64地点で合計322個体を発見し、採取した。ウミボッスが発見された環境は、主にサンゴ礫だまりであった。

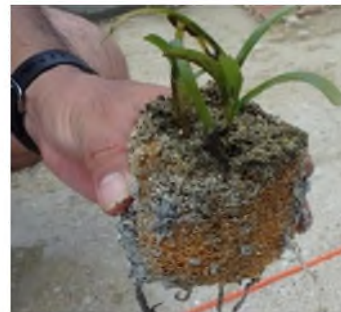
(ヘチマポットを用いたリュウキュウスガモの種苗)

| 項目 | 実施方法 |
|---|---|
| 植付け種苗の生産方法 | ヘチマポットを用いてリュウキュウスガモの種苗を生産する |

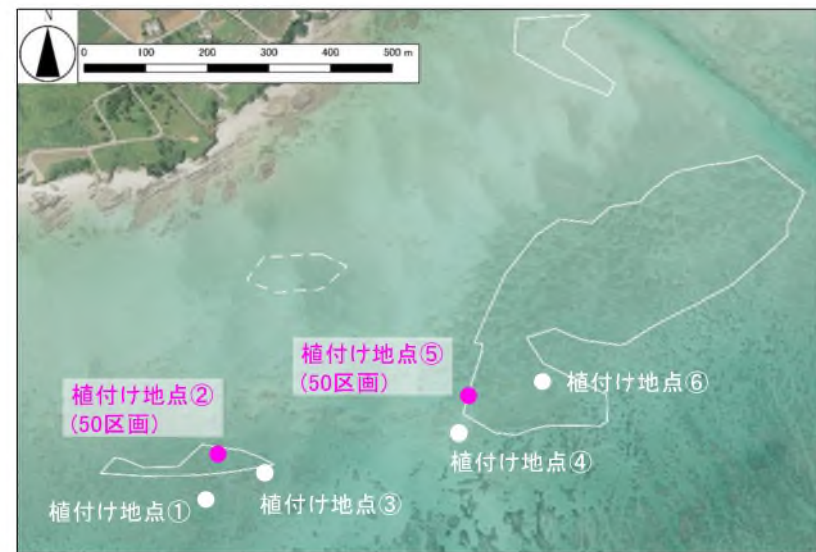
(豊原地先海域における令和5年度の植付け実施地点)

- 豊原地先海域及び嘉陽地先海域で行った現地実証試験の検討結果を踏まえて、第44回環境監視等委員会において海草藻場の生育範囲拡大の実施方法を決定した。
- 豊原地先海域では、令和5年度の植付けとして、現地踏査の結果より選定した植付け地点②及び⑤において、令和6年1月に合計2,000株のリュウキュウスガモの種苗を植え付けた。

□ : 既存の海草類生育範囲  
 ● : 現地踏査の結果より選定した植付け地点  
 ● : 令和5年度の植付け実施地点

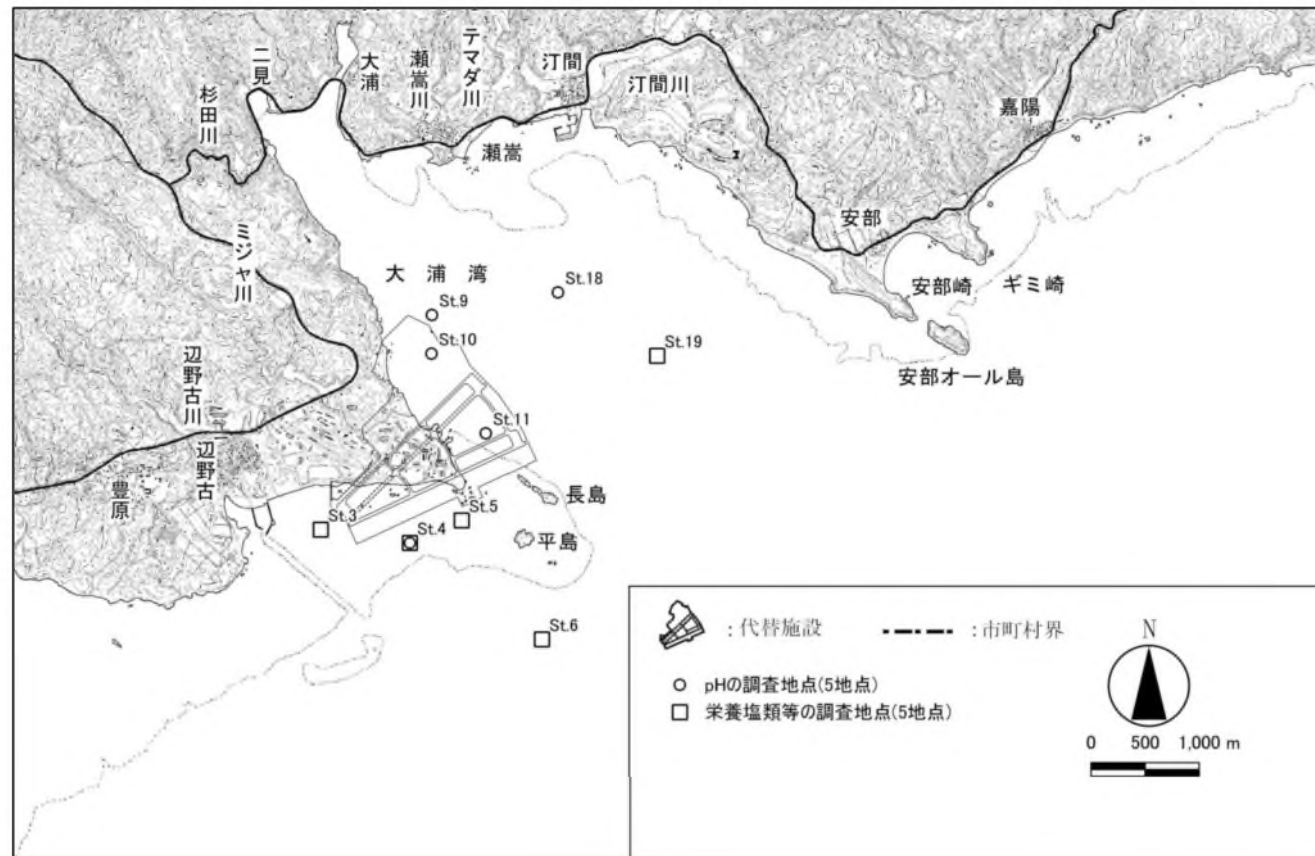
## 【調査地点】

○海水のpH:5地点(St.4、9、10、11、18)で調査を実施した。(令和5年4月～令和6年3月)

○栄養塩類等:5地点(St.3、4、5、6、19)で調査を実施した。(令和5年4月～令和6年3月)

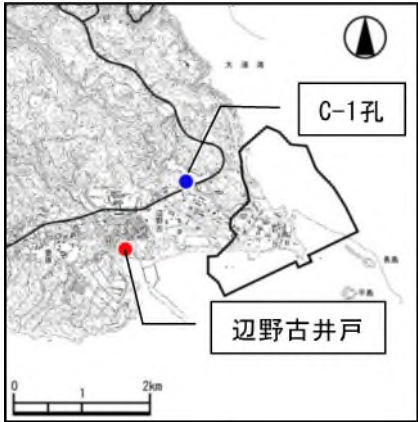
【地下水位の観測結果(令和5年4月～令和6年3月)】

- ・埋立土砂発生区域における土砂の採取が未実施のため、本調査結果は埋立工事実施後の事後調査結果と比較検討を行うための「工事前」の調査結果とする。
- ・各観測地点の観測最高水位と観測最低水位の水位差は、C-1孔では3.06m、辺野古井戸では1.35mとなった。
- ・なお、地下水の水質調査については、埋立土砂発生区域の工事による変化(水位の変動)があった場合に調査するものとしており、埋立土砂発生区域の工事開始前に「工事前」の水質調査を行うこととしている。

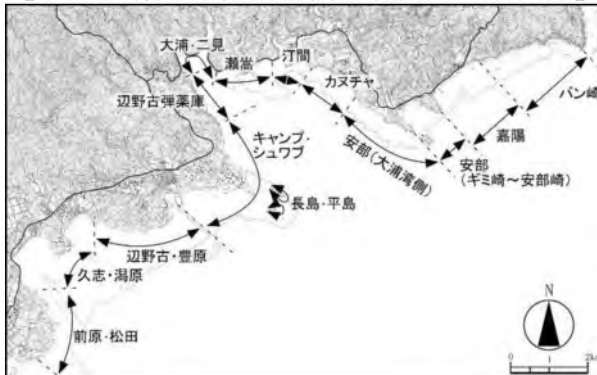
【ウミガメ類の上陸確認位置】

注)「種不明」とは、上陸痕(足跡)から種の判別ができなかった箇所を示し、過年度は「ウミガメ類」と表記していたものである。

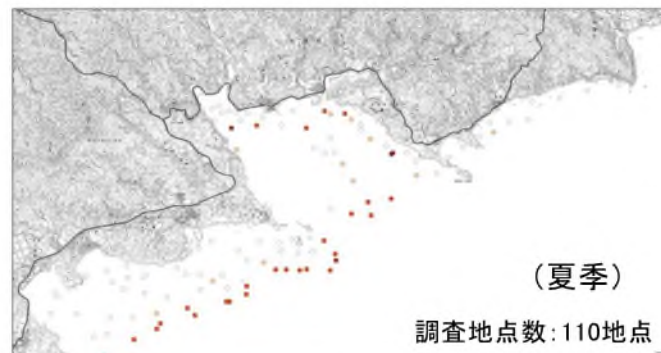
(各スポット調査地点におけるサンゴ類の生息被度の状況)

・サンゴ類の生息被度、生息状況について、本調査結果と過年度の調査結果を比較した結果、分布範囲や生息被度、面積について場所によって変化がみられたものの、いずれも大きな変化は生じておらず、工事の影響は確認されていない。

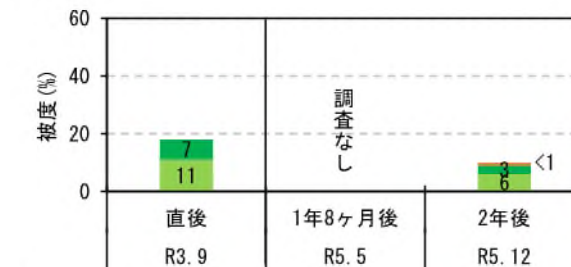
＜被度＞

- 元々生息していたサンゴ類
- 移植したサンゴ類
- 加入したサンゴ類
