第6章 事後調査の結果の概要

海藻草類

# ジュゴン 工事海域への来遊(接近)状況

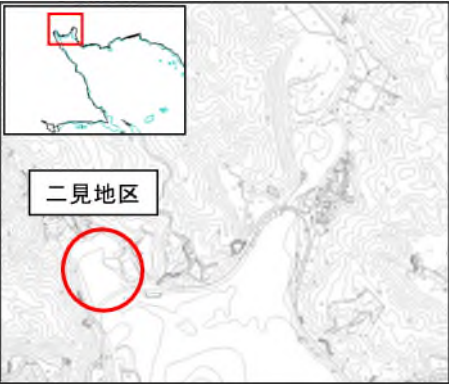
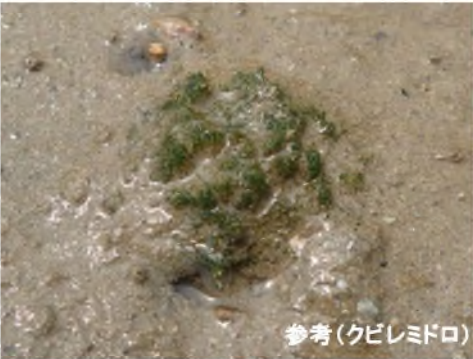
【過年度の生育域における底質(粒度組成)調査結果】

○クビレミドロの生育状況及び底質(粒度組成)の調査を実施した。

- ・生育状況調査において、クビレミドロは確認されなかった。
- ・クビレミドロの過年度の生育域における底質(粒度組成)は、細砂分、中砂分及びシルト・粘土分を多く含んでいた。なお、工事前における生育箇所においてもほぼ同様の傾向であった。

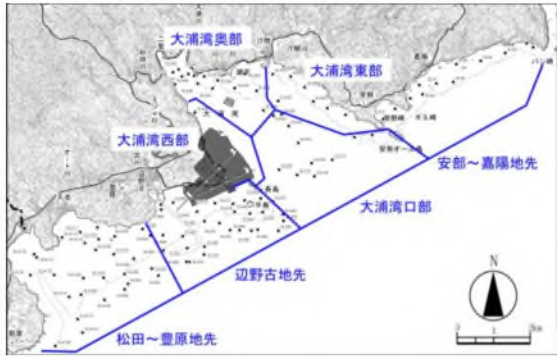
【海域区分】

・工事前の平成19年度から平成27年度までの海草藻場の生育被度の変動範囲と、令和5年度の本調査による生育被度を比較すると、工事前の変動範囲を下回る箇所及び季節がみられたものの、ほとんどの地点で変動範囲に収まっており、工事開始後に大きな変化はみられなかった。

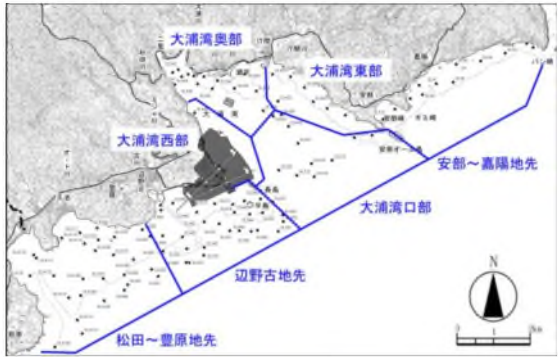
【海域区分】

・工事前の平成19年度から平成27年度までのホンダワラ藻場の生育被度の変動範囲と、令和5年度の本調査による生育被度を比較すると、工事前の変動範囲を下回る箇所及び季節がみられたものの、ほとんどの地点で変動範囲に収まっており、工事開始後に大きな変化はみられなかった。

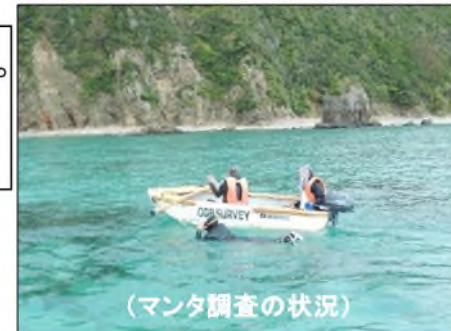
## 【マンタ法による調査の航跡と食跡発見位置】

- 海草藻場の利用状況：マンタ法による食跡記録を実施した（令和5年4月～令和6年3月）。
- ・調査期間をとおして、嘉陽地先及び安部地先のいずれの調査地区においても食跡は発見されなかった。

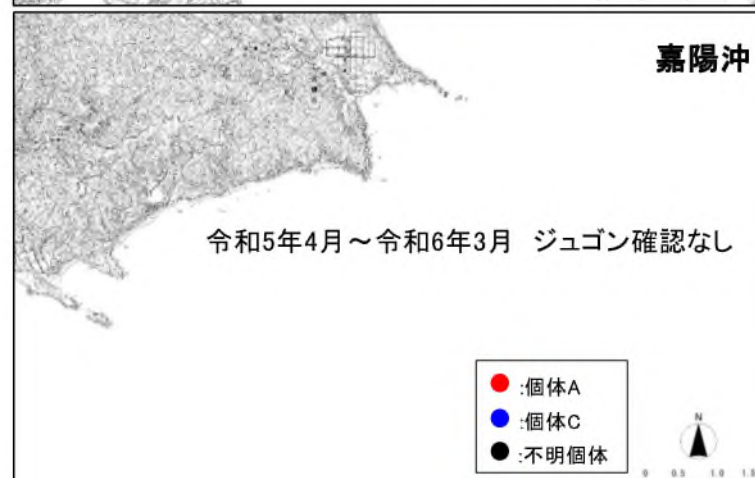
【ヘリコプターからの監視による嘉陽周辺海域及び他の生息海域におけるジュゴンの確認状況】

○嘉陽周辺海域及び他の生息海域において、ヘリコプターからの監視を実施した。(令和5年4月～令和6年3月)  
・調査期間をとおして、嘉陽沖、古宇利島沖及び久志沖のいずれにおいてもジュゴンは確認されなかった。

注)「不明個体」とは、写真等からは個体AとCの特徴が確認できず、個体識別ができなかった場合を示す。

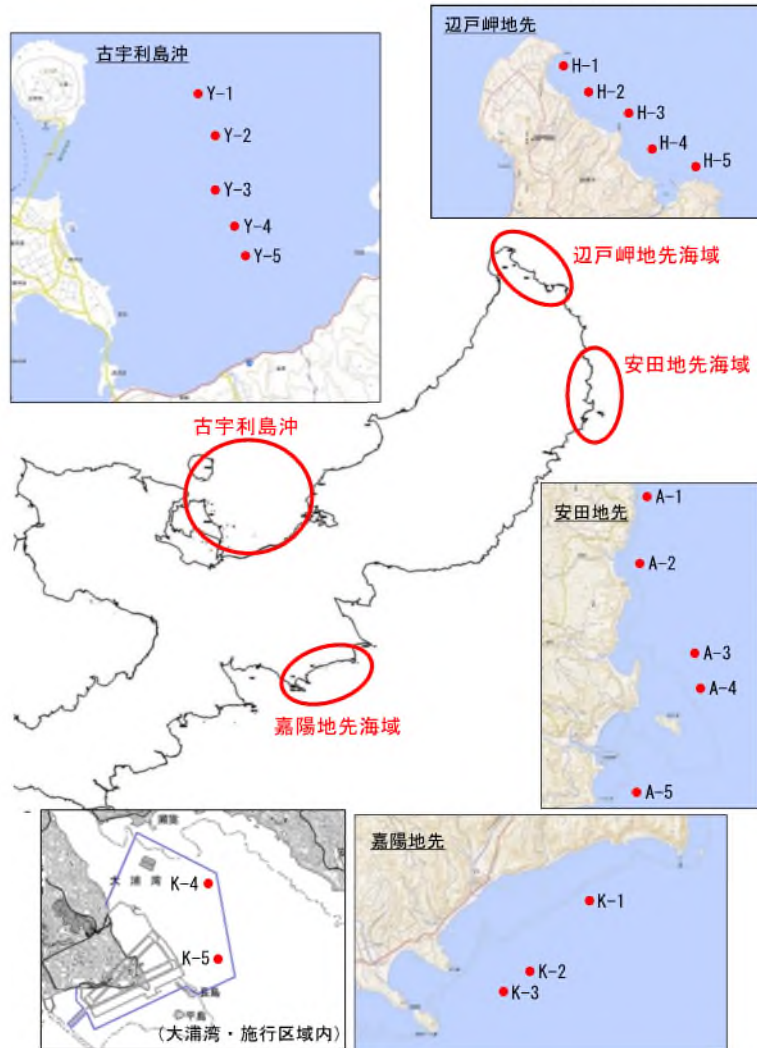
【水中録音装置の設置位置と鳴音検出状況】

○水中録音装置によるジュゴンの来遊記録のための調査を下図の4海域で実施した(令和5年4月～令和6年3月)。  
・調査期間をとおして、嘉陽地先海域、古宇利島沖、辺戸岬地先海域及び安田地先海域のいずれにおいてもジュゴンの鳴音や専門家からジュゴンの鳴音である可能性が高いとの意見を得た音は検出されなかった。

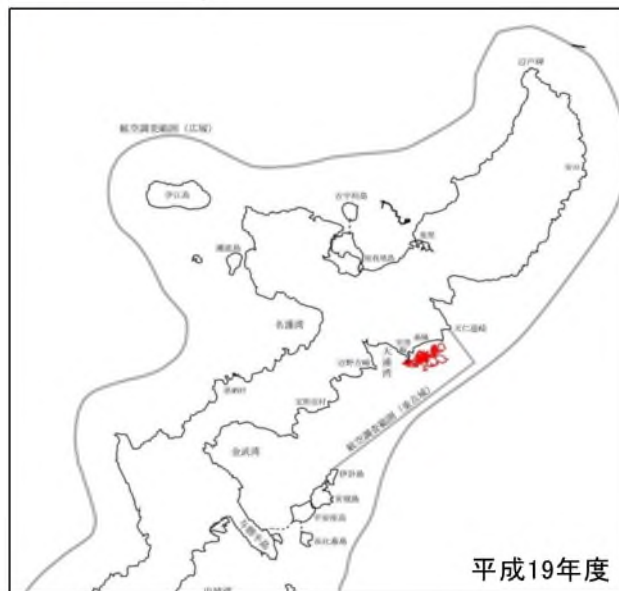
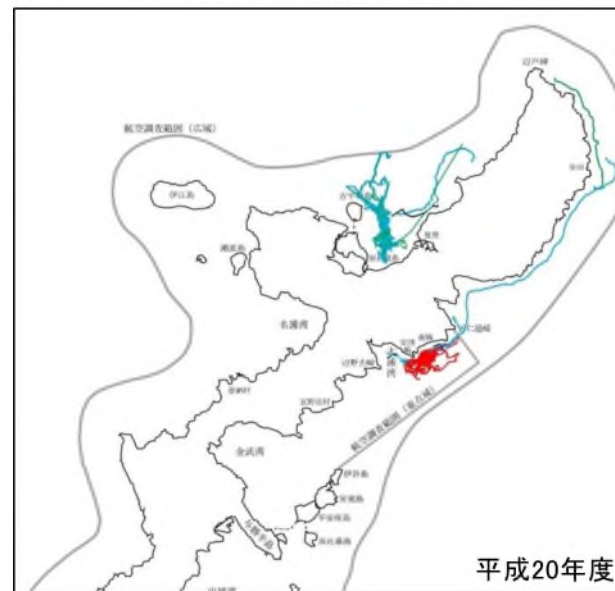
### 【ジュゴンの確認位置】

注)「不明」個体とは、写真等からは個体A、B、Cの特徴が確認できず、個体識別ができなかった場合を示す。

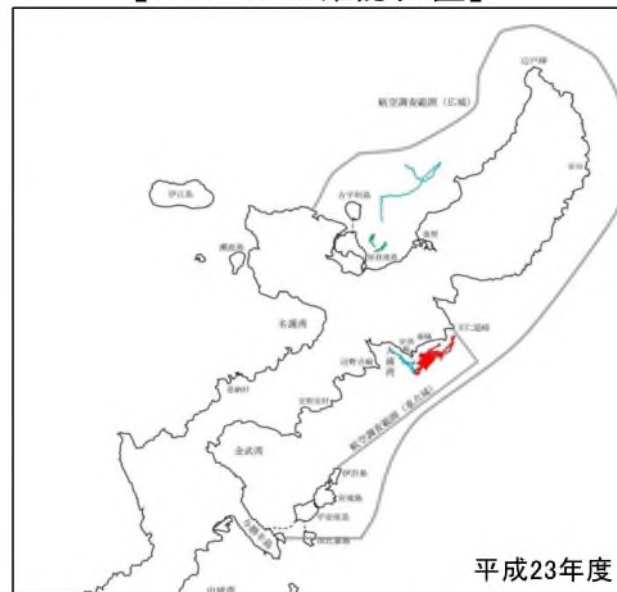
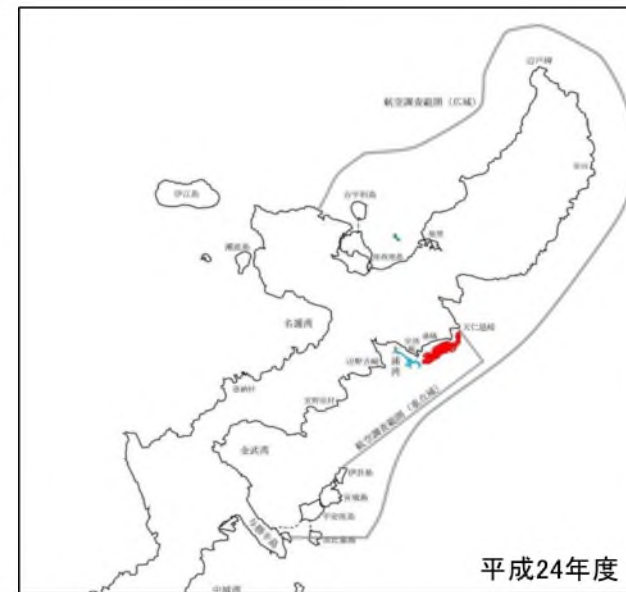
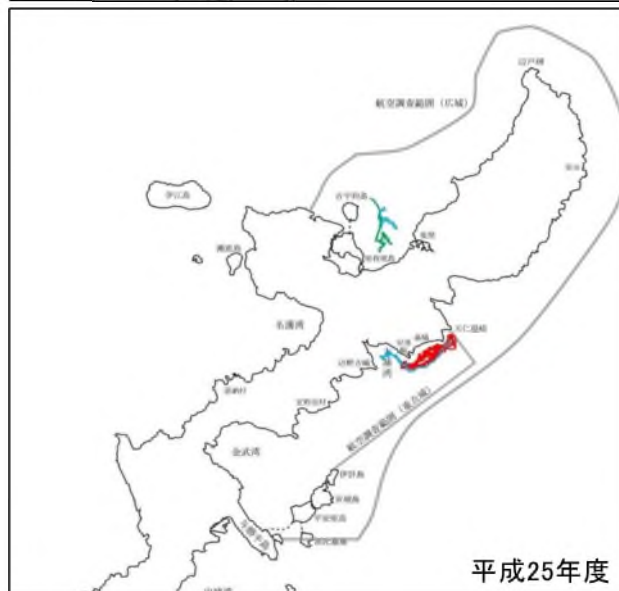
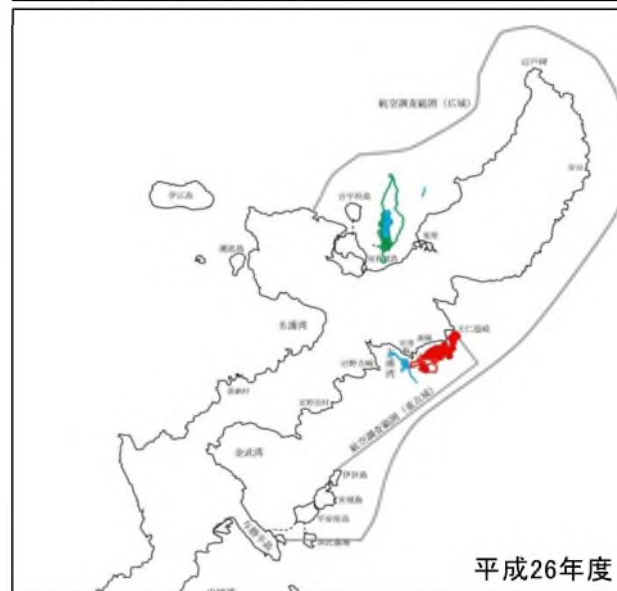
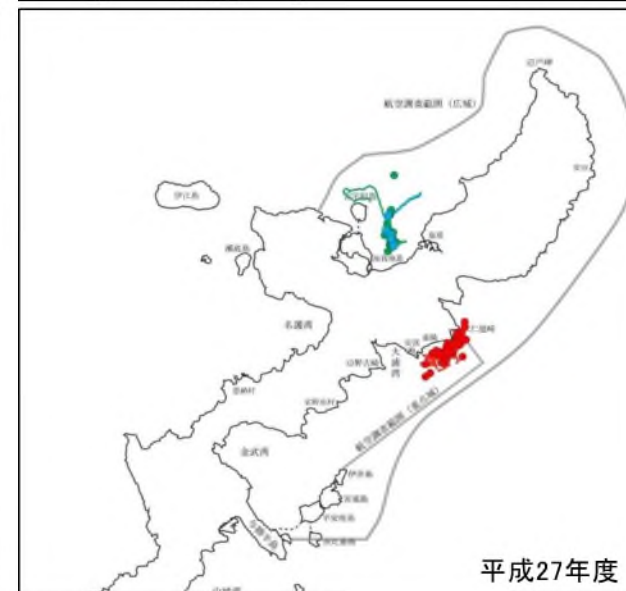
## 【ジュゴンの確認位置】

注)「不明」個体とは、写真等からは個体A、B、Cの特徴が確認できず、個体識別ができなかった場合を示す。

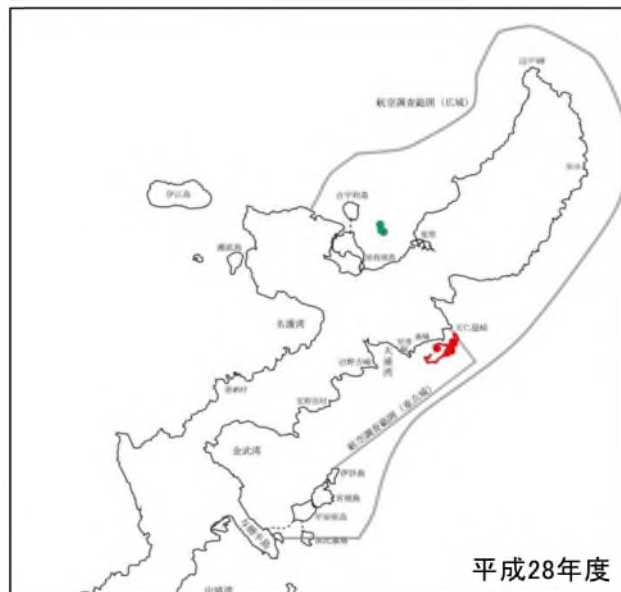
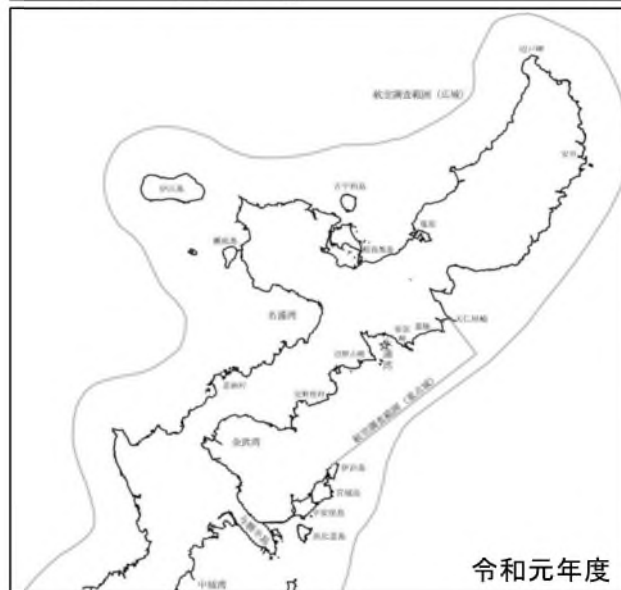
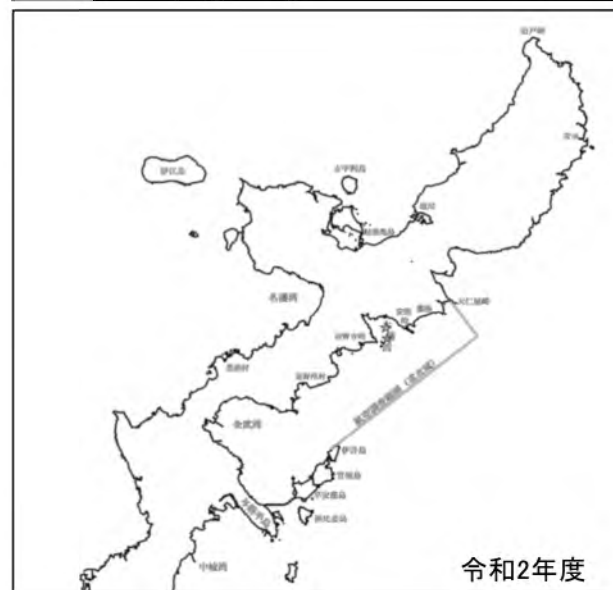
## 【ジュゴンの確認位置】

- 注) 1.「不明」個体とは、写真等からは個体A、B、Cの特徴が確認できず、個体識別ができなかった場合を示す。
2. 令和元年度の秋季(令和元年11月)及び冬季(令和2年2月)の航空調査(季別調査)は、沖縄島周辺全体(沖縄島南部及び周辺離島として伊江島などを包括)を対象として実施した。また、令和2年度は、第26回環境監視等委員会(令和2年5月)において、従来の広域生息範囲調査から重点生息範囲調査に変更することとなり、春季(令和2年5～6月)、夏季(9月)、秋季(11月)及び冬季(令和3年1月)は、金武湾から嘉陽にかけての重点域を対象として実施した。
3. 「鳴音検出位置」は鳴音を検出した水中録音装置の設置位置を示すが、令和元年度及び令和2年度は専門家からジュゴンの鳴音の可能性が高いとの意見を得た音の検出位置を示している。

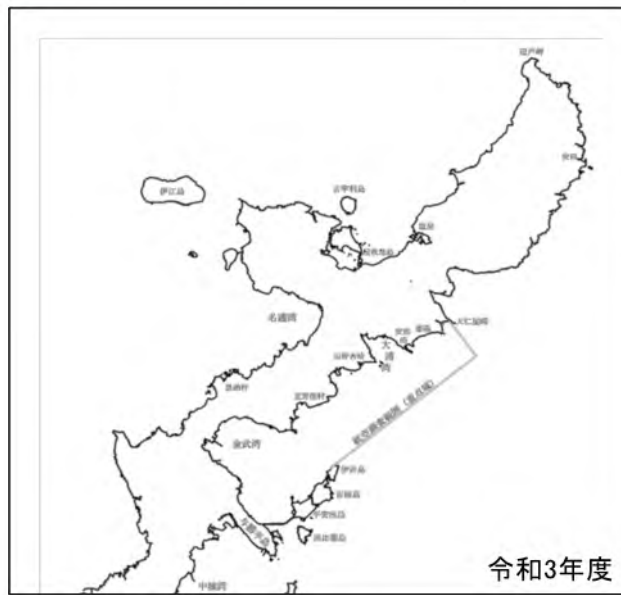
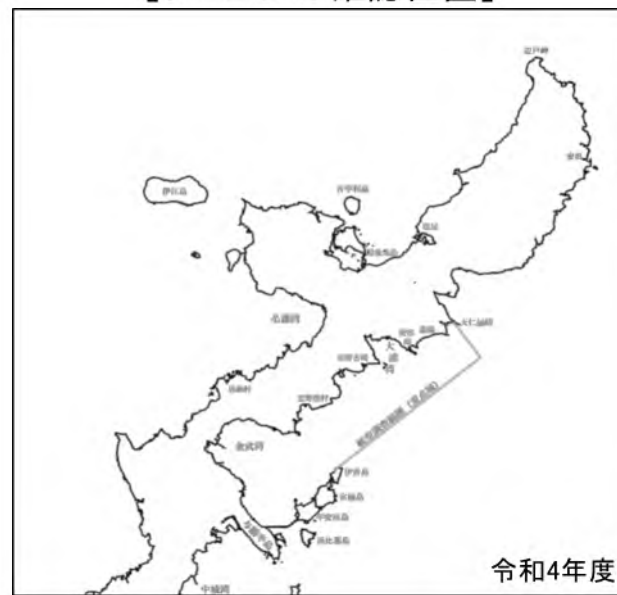
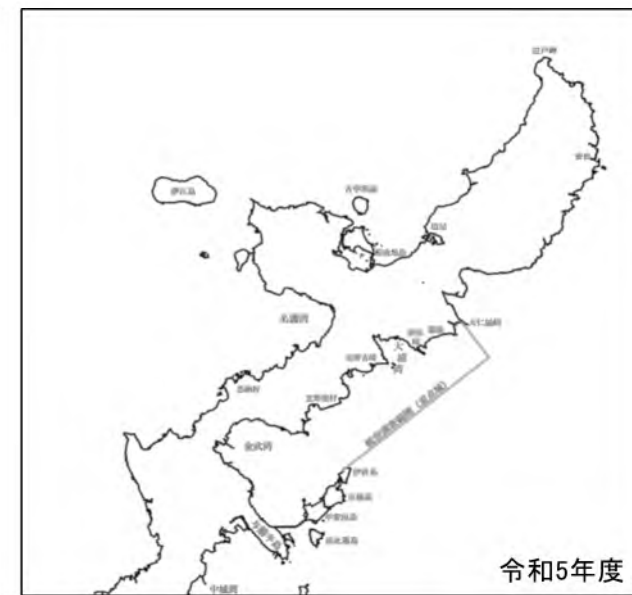
注) 1.「不明」個体とは、写真等からは個体A、B、Cの特徴が確認できず、個体識別ができなかった場合を示す。

2.航空調査(季別調査)については、第26回環境監視等委員会(令和2年5月)において、従来の広域生息範囲調査から重点生息範囲調査に変更することとなり、令和3～5年度は、金武湾から嘉陽にかけての重点域を対象として実施した。

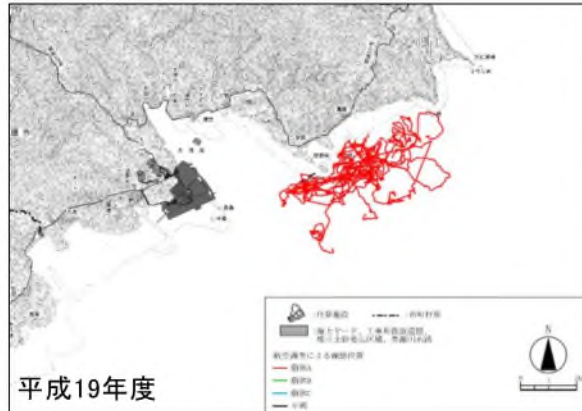
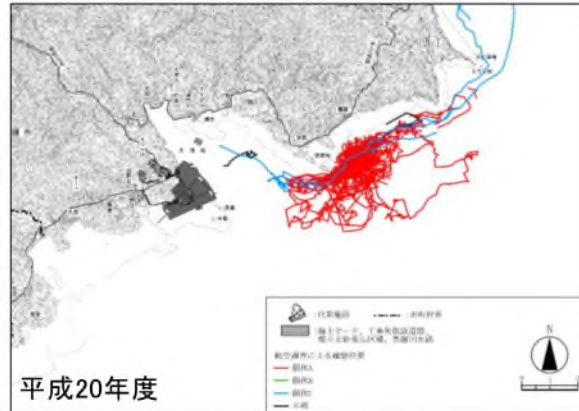
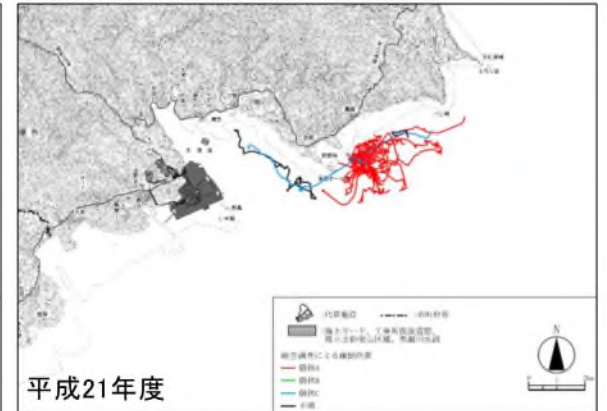
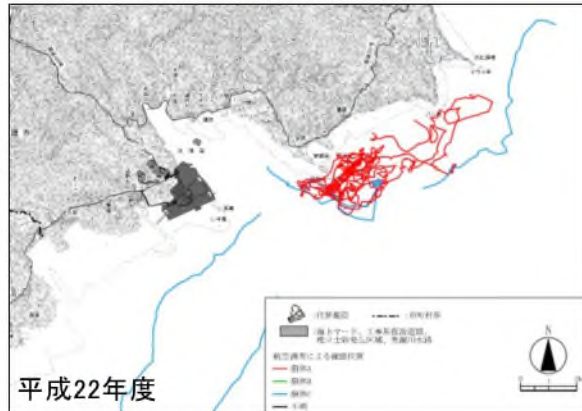
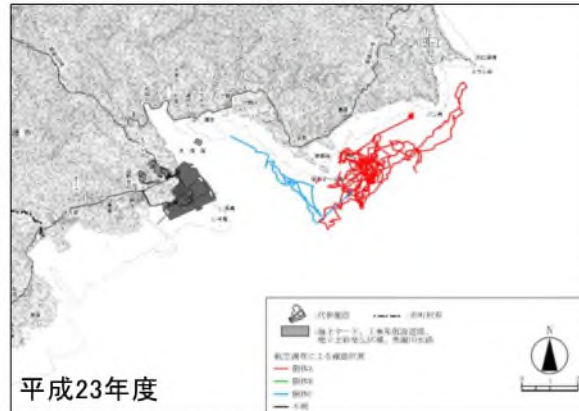
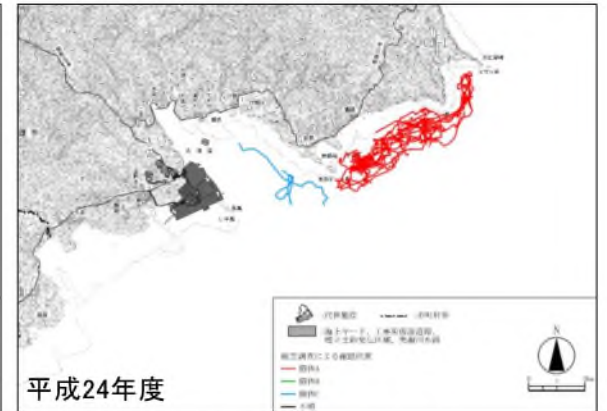
【ジュゴンの確認位置(事業実施区域周辺)】

注)「不明」個体とは、写真等からは個体A、B、Cの特徴が確認できず、個体識別ができなかった場合を示す。

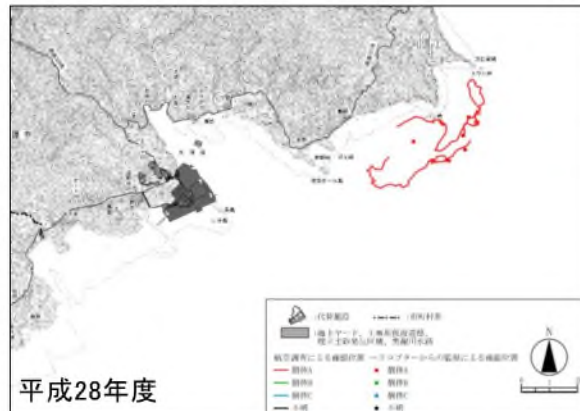
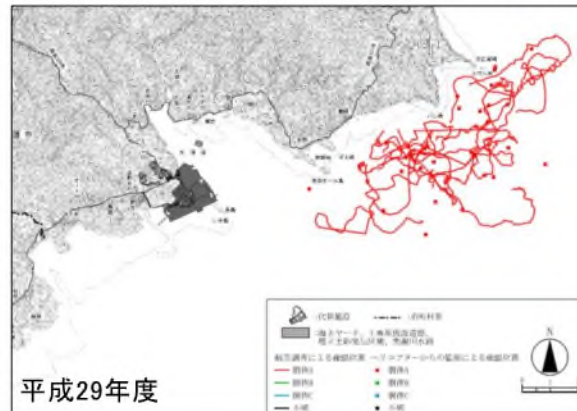
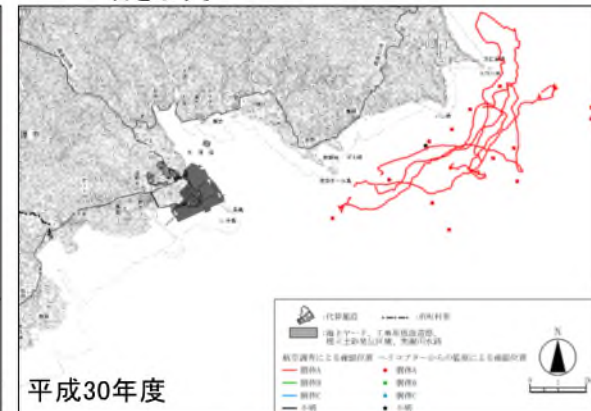
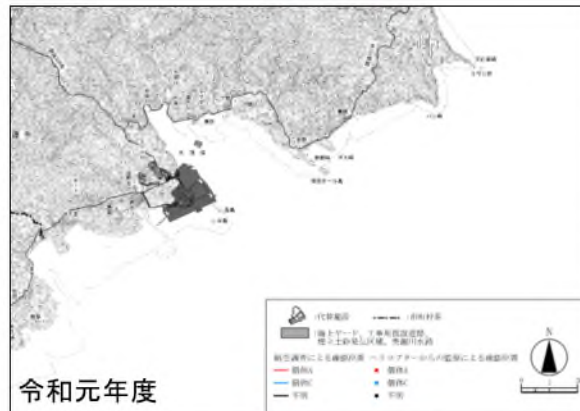
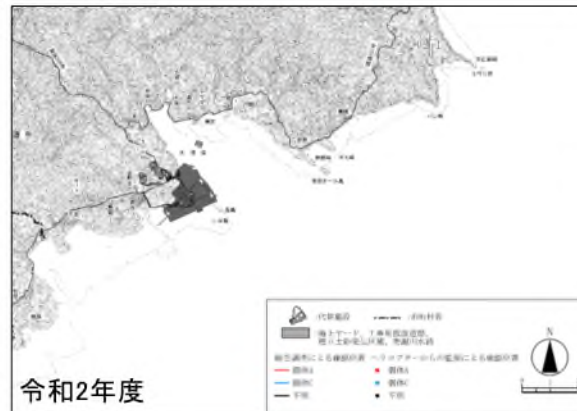
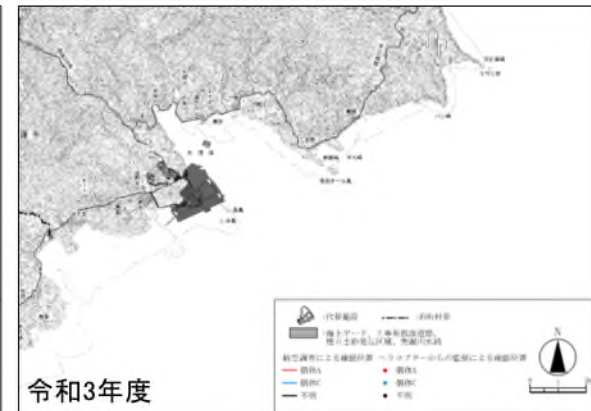
【ジュゴンの確認位置(事業実施区域周辺)】

注)「不明」個体とは、写真等からは個体A、B、Cの特徴が確認できず、個体識別ができなかった場合を示す。
