サンゴ類の移植・移築状況等について

令和6年7月

沖縄防衛局

サンゴ類の移植・移築の進捗状況

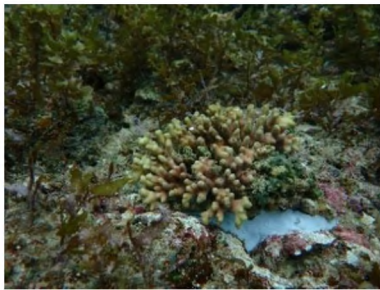
ショウガサンゴ
(移植した群体)

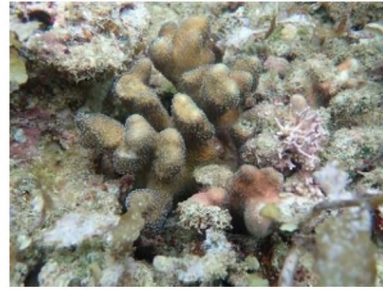
ショウガサンゴ
(元々生息していた群体)

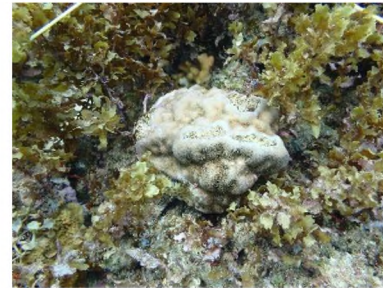
ハマサンゴ属
(移植した群体)

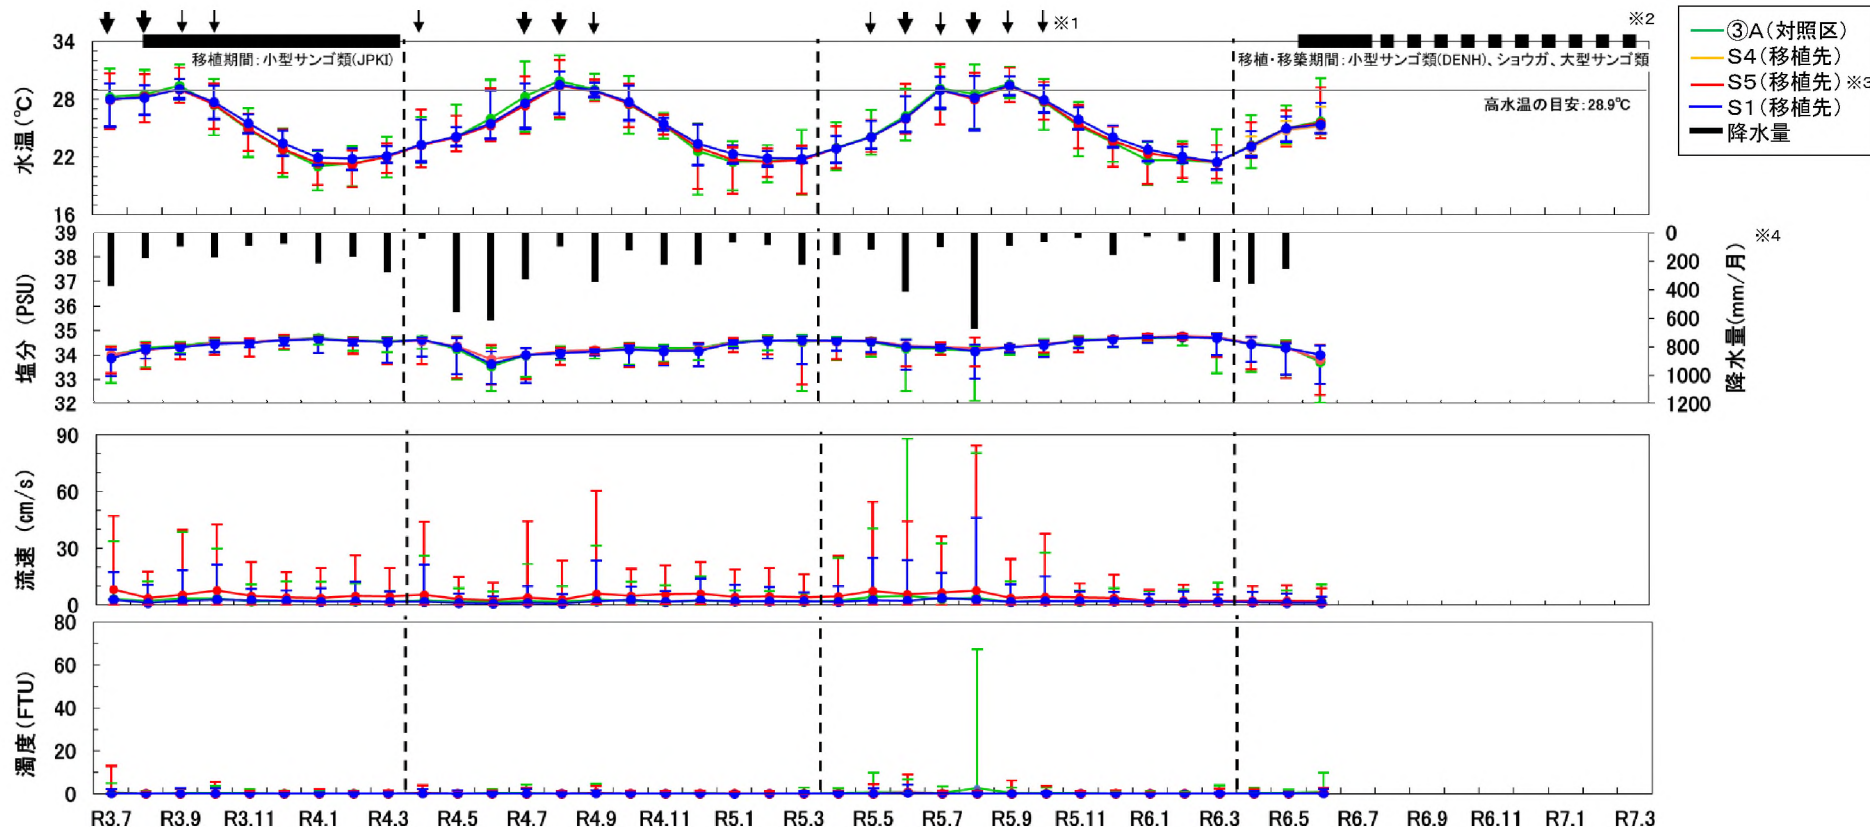
- ・水温:各地点とも18.0~32.6°Cの範囲で年変動していることを確認。
- ・塩分:各地点とも通常時では概ね34~35PSUの範囲で推移。降雨による一時的な塩分低下を確認。
- ・流速:各地点とも概ね10cm/s以下の弱い流れで推移。台風等の影響による一時的な速い流速を確認。
- ・濁度:各地点とも通常時では概ね1FTU以下で推移。台風等の影響による底質の巻き上げや河川濁水の流入とみられる一時的な上昇を観測。

移植先(S5●、S1●、S4●)と対照区(③A●)における大きな差はみられず、サンゴの生息に影響を与えるような特異なデータは確認されていないと判断。

※1. 大矢印は半径300km以内に接近した台風、小矢印は300km以上離れた位置を通過した台風を示す。

※グラフの値は月別値を示し、エラーバーは最小値~最大値の範囲を示す。

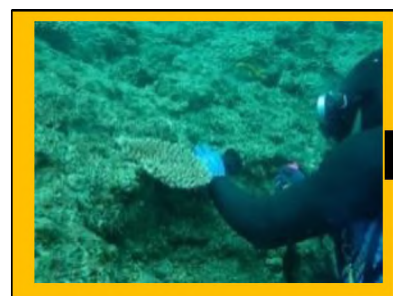
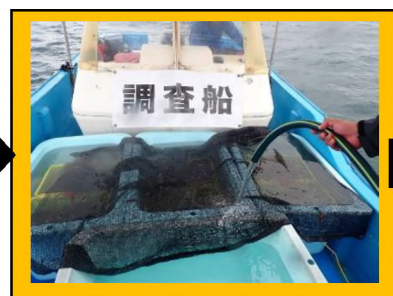
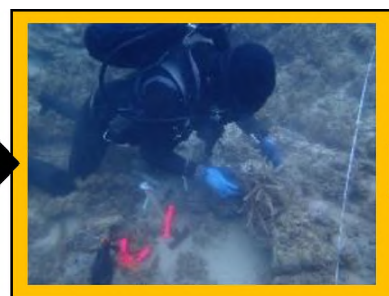
【採取】

【運搬】

【固定】

【移植完了】

小型サンゴ類の移植作業実施状況(移植元H地区、令和6年6月7日撮影)

小型サンゴ類及び大型サンゴ類ともに、移植・移築計画に則って作業を進めている。
以下に、作業実施状況を示す。

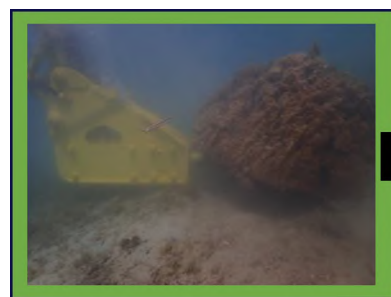
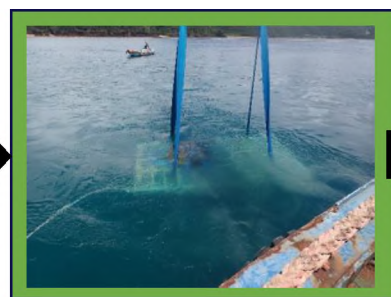
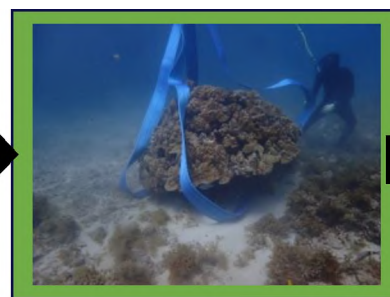
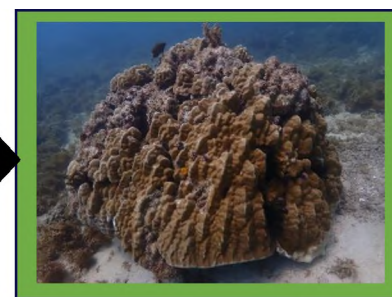
【採取】

【運搬】

【静置】

【移築完了】

大型サンゴ類の移築作業実施状況(No.3、令和6年7月8日～9日撮影)
