サンゴ類の移植・移築状況等について

令和6年12月

沖縄防衛局

サンゴ類の移植・移築の進捗状況

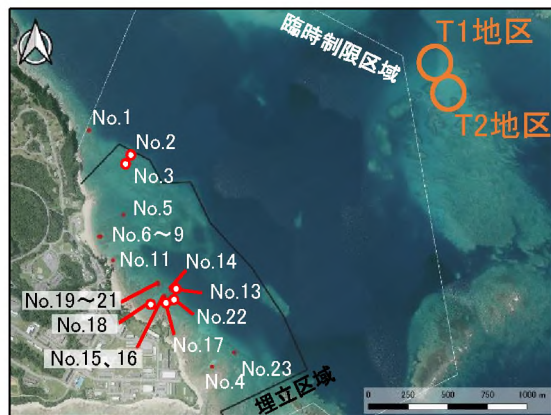
移築元と移築先(T1・T2地区)の調査地点位置

- 凡例
- : 大型サンゴ類(未移築/調査地点)
 - : 大型サンゴ類(移築済)
 - : 大型サンゴ類・T1、T2地区(移築先)

- 移築元及び移築先(T1、T2地区)について、目視観察により白化状況を確認した。
- 群体頂部の白化の度合いについて、9月2日～8日の週においては「完全白化」や「ほとんど白化」が複数群体で確認されていたところ、11月4日～10日の週にはNo.6の「やや薄色」、No.20及びNo.18の「薄色」を除いて「白化なし」であった。群体側面の白化の度合いについては、9月2日～8日の週においては「完全白化」や「ほとんど白化」が複数群体で確認されていたところ、11月4日～10日の週にはNo.20の「やや薄色」、No.18の「薄色」を除いて「白化なし」であった。全体として、白化の進行は止まり、白化傾向がみられた全ての群体について回復がみられている。

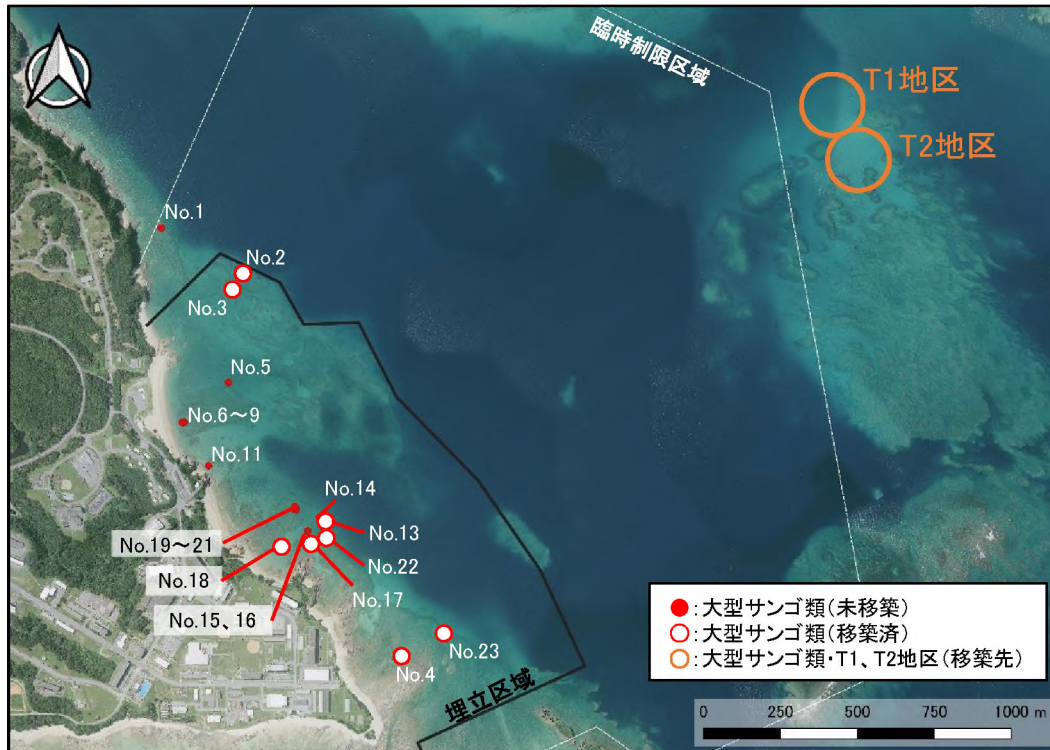
大型サンゴ類の移築元及び移築先

- 大型サンゴ類について、移築期間が長期にわたる場合は、移築期間を3ヶ月ごとに区分し、移築した全群体を対象として、移築後モニタリングを実施する計画である(第26、39回委員会において提示)。
- 令和6年7月8日から8月21日までの間(第1期)に、T1地区に3群体(No.4・17・18)、T2地区に5群体(No.2・3・13・22・23)の計8群体を移築した。

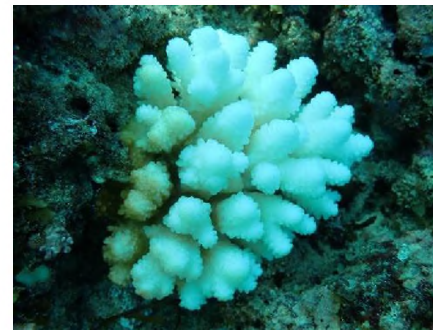
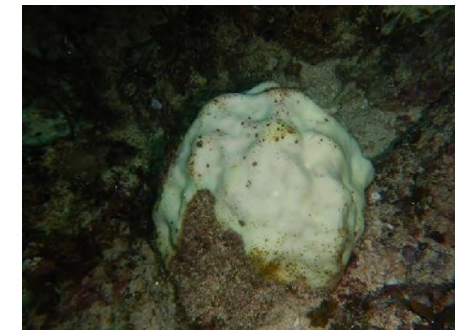
臨時調査で確認された白化群体の状況(令和6年9月撮影)

(ハナヤサイサンゴ属)

(ハマサンゴ属)

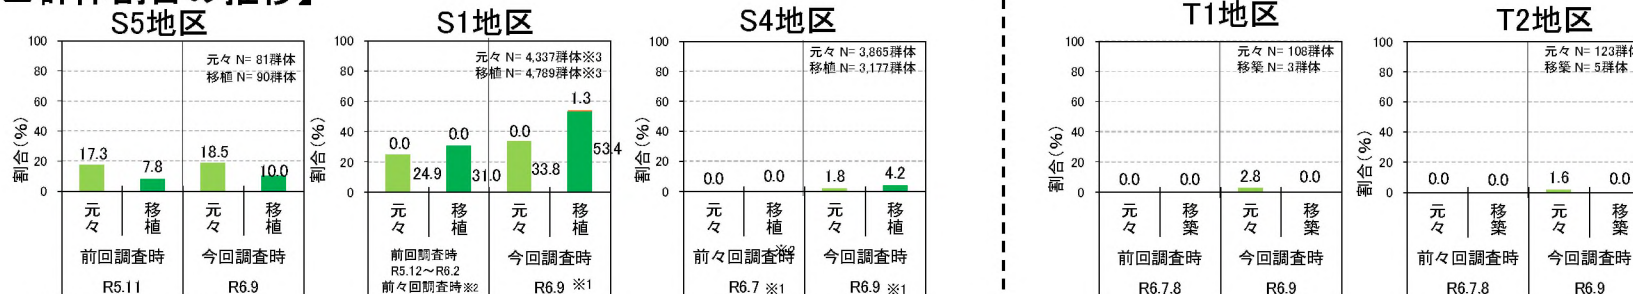
【死亡群体割合の推移】

死亡群体割合は、元々生息していたサンゴ類で約1.2~8.9ポイント、移植したサンゴ類で約2.2~22.4ポイントの増加。ショウガサンゴを含む観察枠(S1地区内の1枠)においては、元々生息していたショウガサンゴで変化なし、移植したショウガサンゴで約1.3ポイントの増加(移植した7群体のうち1群体の死亡を確認(第50回委員会で報告)しているが、以降の死亡群体は確認していない。)

白化群体割合は、元々生息していたサンゴ類で約1.9~21.1ポイント、移築したサンゴ類で約20.0~33.3ポイントの増加。死亡群体割合は、元々生息していたサンゴ類で約1.6~2.8ポイントの増加、移築したサンゴ類で変化なし。

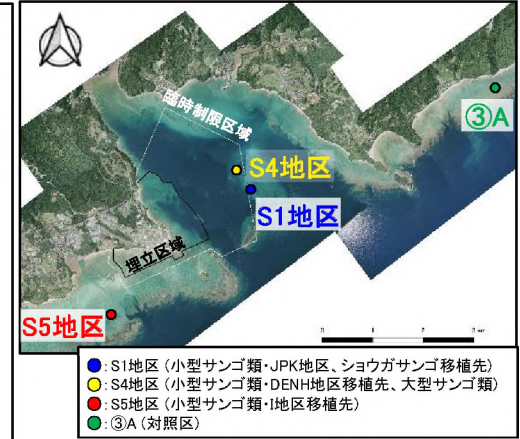
水質及び流速の観測地点

サンゴ類の移植・移築先及び対照区の水質環境等
