【巻末資料】

植付け後モニタリングの結果

1. 令和4年度の植付け地点における
植付け後モニタリングの結果

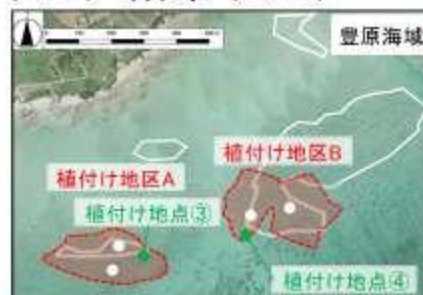
令和4年度植付け地点③のモニタリング結果(1/2)

項目	内容					
	植付け時	R5台風後1回目	R5台風後2回目	R5夏季	R5冬季	
モニタリング時期	令和4年12月8～15日	令和5年6月10日	令和5年8月10日	令和5年9月13、14日	令和5年12月20、21日	
モニタリング区画数	50区画	50区画	50区画	50区画	50区画	
シュート数のランク	3～5、平均3.7	1～4、平均2.3	1～3、平均1.7	1～3、平均1.6	1～3、平均1.5	
砂層厚	平均16cm	平均17cm	平均16cm	平均16cm	平均19cm	
底質概観	礫混じり砂	礫混じり砂	礫混じり砂	礫混じり砂	礫混じり砂	
周辺の海草藻場の状況	・リュウキュウスガモ及びウミシグサ類の混生藻場	・リュウキュウスガモ及びウミシグサ類の混生藻場	・リュウキュウスガモ及びウミシグサ類の混生藻場 ・周辺藻場の一部が流失	・リュウキュウスガモ及びウミシグサ類の混生藻場	・リュウキュウスガモ及びウミシグサ類の混生藻場	
特記事項 (他の海草類の混生、 開花・結実等)	・天然のリュウキュウスガモ 及びウミシグサ類が一部 の区画内に混生 ・植付け翌日にアオイガ メによる被食を8～9割 程度で確認	・天然のリュウキュウスガモ 及びウミシグサ類が一部 の区画内に混生	・天然のリュウキュウスガモ 及びウミシグサ類が一部 の区画内に混生	・天然のリュウキュウスガモ 及びウミシグサ類が一部 の区画内に混生	・天然のリュウキュウスガモ 及びウミシグサ類が一部 の区画内に混生

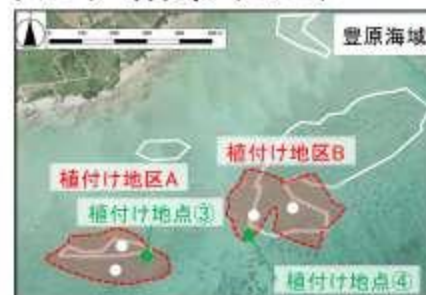
令和4年度植付け地点③のモニタリング結果(2/2)

項目	内容	
モニタリング時期	R6夏季	R6台風後
実施年月日	令和6年7月18日	令和6年10月7日
モニタリング区画数	50区画	50区画
シュート数のランク	1～3、平均1.4	1～2、平均1.3
	<p>区画数</p> <p>シュート数のランク</p>	<p>区画数</p> <p>シュート数のランク</p>
砂層厚	平均17cm	平均16cm
底質概観	礫混じり砂	礫混じり砂
周辺の海草藻場の状況	・リュウキュウスガモ及びびうみシグサ類の混生藻場	・リュウキュウスガモ及びびうみシグサ類の混生藻場
特記事項 (他の海草類の混生、開花・結実等)	・天然のリュウキュウスガモ及びびうみシグサ類が一部の区画内に混生	・天然のリュウキュウスガモ及びびうみシグサ類が一部の区画内に混生

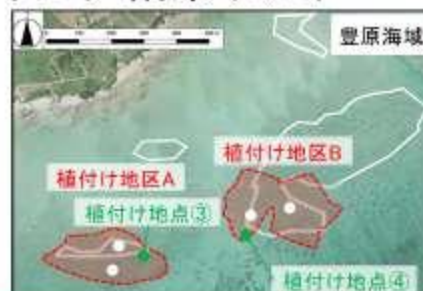
令和4年度植付け地点④のモニタリング結果(1/2)

項目	内容					
モニタリング時期	植付け時	R5台風後1回目	R5台風後2回目	R5夏季	R5冬季	
実施年月日	令和4年12月15～24日	令和5年6月10日	令和5年8月10日	令和5年9月13、14日	令和5年12月20、21日	
モニタリング区画数	50区画	50区画	50区画	50区画	50区画	
シュート数のランク	3～5、平均3.5	2～5、平均2.7	1～2、平均1.8	1～2、平均1.6	1～2、平均1.4	
砂層厚	平均14cm	平均15cm	平均13cm	平均12cm	平均11cm	
底質概観	礫混じり砂	礫混じり砂	礫混じり砂	礫混じり砂	礫混じり砂	
周辺の海草藻場の状況	・リュウキュウスガモ及びウミシグサ類の混生藻場	・リュウキュウスガモ及びウミシグサ類の混生藻場	・リュウキュウスガモ及びウミシグサ類の混生藻場 ・周辺藻場の一部が流失	・リュウキュウスガモ及びウミシグサ類の混生藻場	・リュウキュウスガモ及びウミシグサ類の混生藻場	
特記事項 (他の海草類の混生、 開花・結実等)	・天然のリュウキュウスガモ 及びウミシグサ類が一部 の区画内に混生 ・植付け翌日にアオイガ メによる被食を8～9割 程度で確認	・天然のリュウキュウスガモ 及びウミシグサ類が一部 の区画内に混生	・天然のリュウキュウスガモ 及びウミシグサ類が一部 の区画内に混生	・天然のリュウキュウスガモ 及びウミシグサ類が一部 の区画内に混生	・天然のリュウキュウスガモ 及びウミシグサ類が一部 の区画内に混生

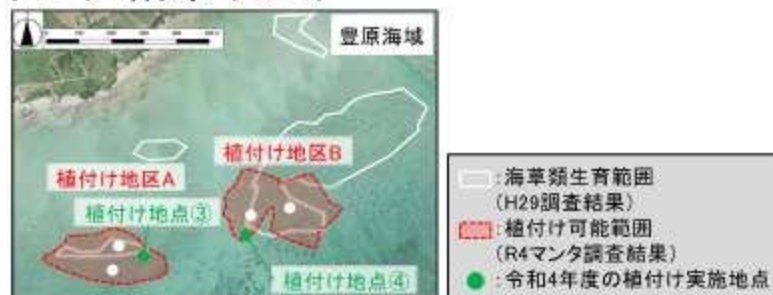
令和4年度植付け地点④のモニタリング結果(2/2)

項目	内容	
モニタリング時期	R6夏季	R6台風後
実施年月日	令和6年7月18日	令和6年10月7日
モニタリング区画数	50区画	50区画
シュート数のランク	1～2、平均1.4	1～2、平均1.3
	<p>区画数</p> <p>シュート数のランク</p>	<p>区画数</p> <p>シュート数のランク</p>
砂層厚	平均14cm	平均15cm
底質概観	礫混じり砂	礫混じり砂
周辺の海草藻場の状況	・リュウキュウスガモ及びウミシグサ類の混生藻場	・リュウキュウスガモ及びウミシグサ類の混生藻場
特記事項 (他の海草類の混生、開花・結実等)	・天然のリュウキュウスガモ及びウミシグサ類が一部の区画内に混生	・天然のリュウキュウスガモ及びウミシグサ類が一部の区画内に混生

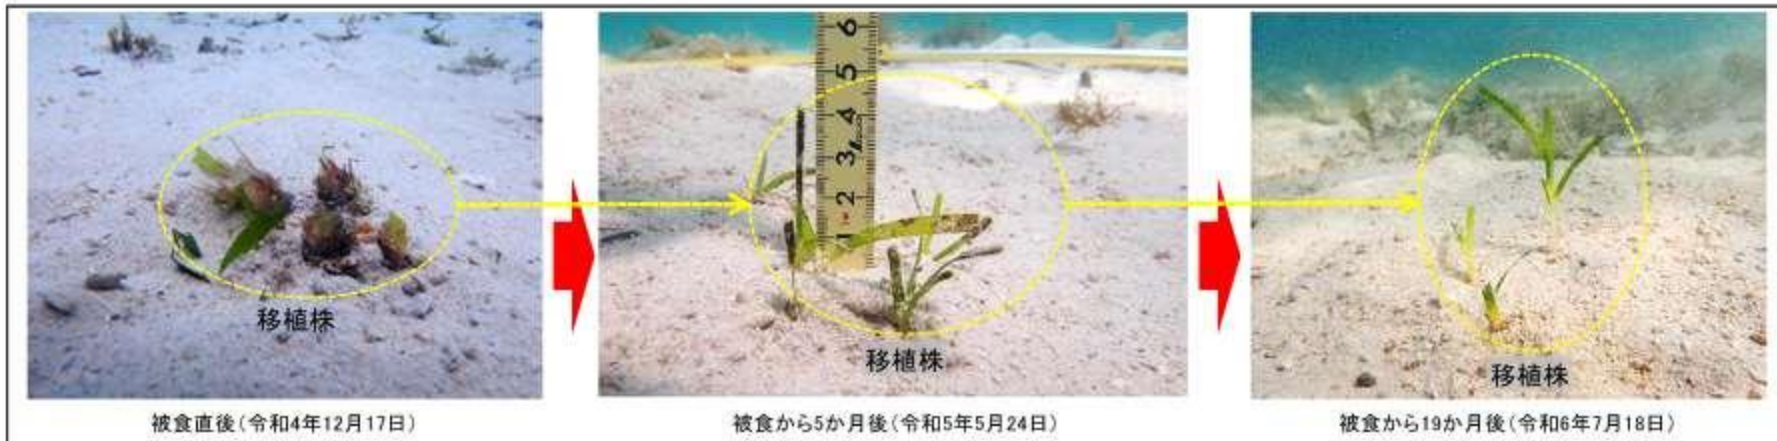
■被食後の移植株の回復状況(令和4年度植付け(植付け地点④の移植株))

- 令和4年度植付け: 令和4年12月の植付け直後に、移植株全体の8~9割において、アオウミガメによる被食が確認されたが、その後令和6年7月まで、継続的または著しい被食はみられない。残存した移植株の葉長は、被食直後が1~2cm、被食から5か月後(令和5年5月)が約5cm、被食から19か月後(令和6年7月)が5~10cmと伸長しており、被食から回復していることが確認されている。
- 令和5年度植付け: 令和6年1月の植付け直後に、移植株全体の1割程度において、アオウミガメによる被食が確認されたが、その後令和6年7月まで、継続的または著しい被食はみられない。残存した移植株の葉長は、被食直後が1~2cm、被食から6か月後(令和6年7月)が約5cmと伸長しており、被食から回復しているものと推察される。
