# サンゴ類の移植・移築状況等について

令和7年3月

沖縄防衛局

# サンゴ類の移植・移築の進捗状況

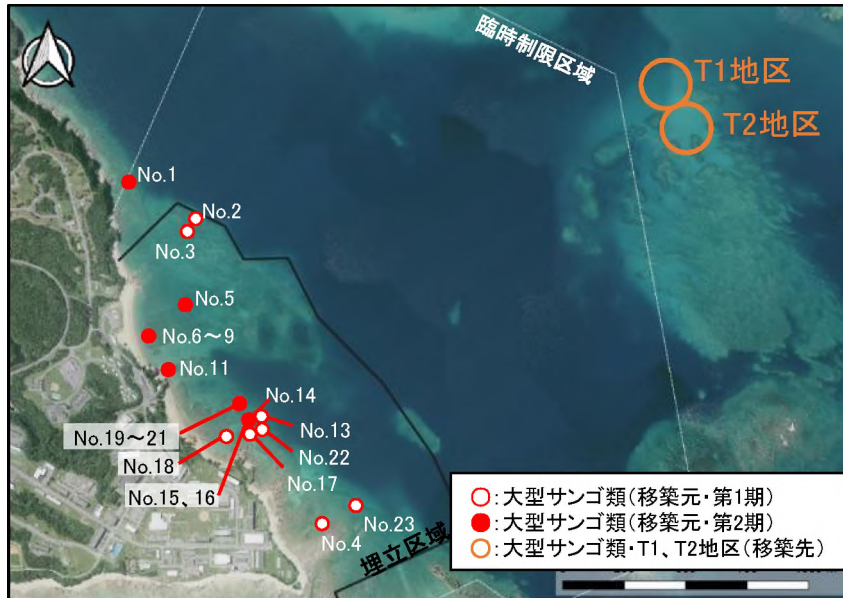
大型サンゴ類の移築元及び移築先

- 大型サンゴ類について、移築期間が長期にわたる場合は、移築期間を3ヶ月ごとに区分し、移築した全群体を対象として、移築後モニタリングを実施する計画である(第39回委員会において提示)。
- 令和6年11月13日から12月6日までの間(第2期)に、T1地区に7群体(No.1・6・7・8・9・11・19)、T2地区に6群体(No.5・14・15・16・20・21)の計13群体を移築した。

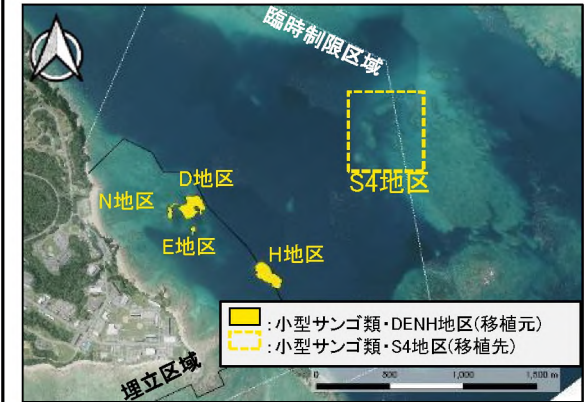
小型サンゴ類DENH地区の移植元及び移植先

- 魚類の種数は、移植前(移植元)に比べ増加した。個体数は、移動性が高いスズメダイ科の群れが出現したことにより、移植前(移植元)に比べ増加した。
- 大型底生生物の種数は、移植前(移植元)に比べ増加した。個体数は、サンゴフジツボ科が出現したことにより、移植前(移植元)に比べ増加した。
- 移植先における魚類・大型底生生物の種数・個体数の推移は下の各グラフのとおり。
- このように、魚類・大型底生生物の種数・個体数は、移植前(移植元)と比較して著しい減少は確認されず、移植先の生物生息状況が良好に維持されていると考えられる。

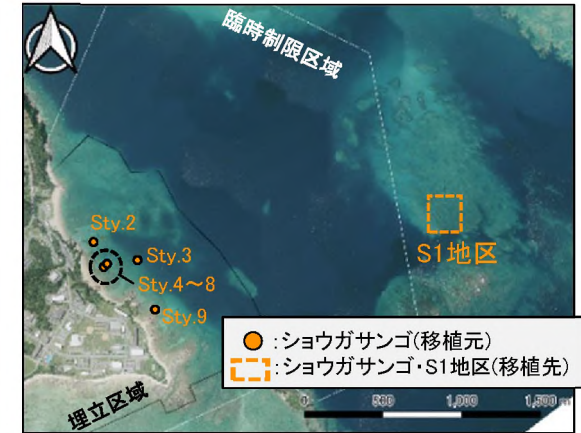
ショウガサンゴの移植元及び移植先

- 魚類の種数は、移植前(移植元)に比べ増加した。個体数は、移動性が高いスズメダイ科の群れが出現したことにより、移植前(移植元)に比べ増加した。
- 大型底生生物の種数は、移植前(移植元)に比べて減少した。個体数は、ナガウニ属やサンゴフジツボ科が出現したことにより、移植前(移植元)に比べ増加した。
- 移植先における魚類・大型底生生物の種数・個体数の推移は下の各グラフのとおり。
- このように、魚類・大型底生生物の種数・個体は、移植前(移植元)と比較して著しい減少は確認されず、移植先の生物生息状況が良好に維持されていると考えられる。

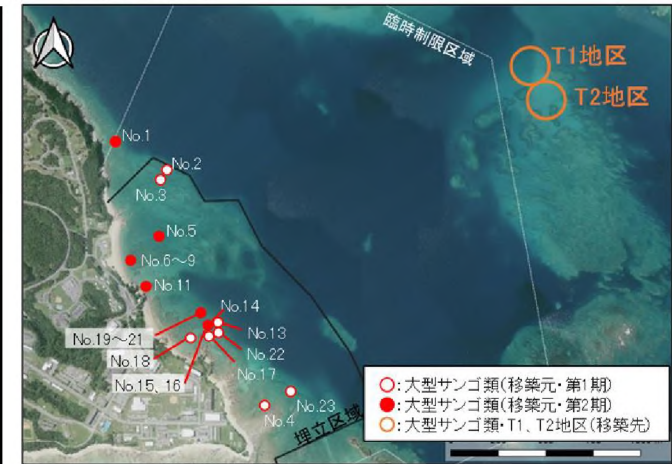
- 魚類の種数・個体数は、T1地区、T2地区ともに、移築前(移築元)に比べ減少した。
- 大型底生生物の種数は、移築前(移築元)に比べ、T1地区で増加、T2地区で同じであった。個体数は、移築前(移築元)に比べ、T1地区、T2地区ともに増加した。
- 移築先における魚類・大型底生生物の種数・個体数の推移は下の各グラフのとおり。
- このように、魚類・大型底生生物の種数・個体数は、移築前(移築元)と比較して著しい減少は確認されず、移築先の生物生息状況が良好に維持されていると考えられる。
