海草藻場の生育範囲拡大について

令和7年3月

沖縄防衛局

豊原海域における海草藻場の生育範囲拡大について

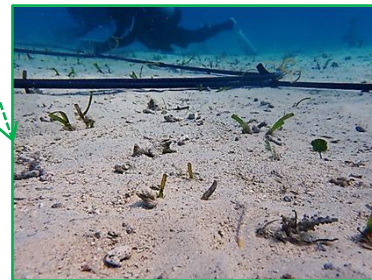
■ 植付け地点① No.25区画(令和7年1月22日撮影)

※シュート数(ランク)=3

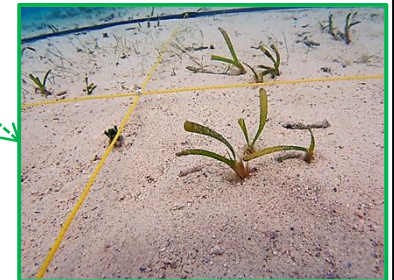
■ 植付け地点⑥ No.80区画(令和7年1月31日撮影)

※シュート数(ランク)=3

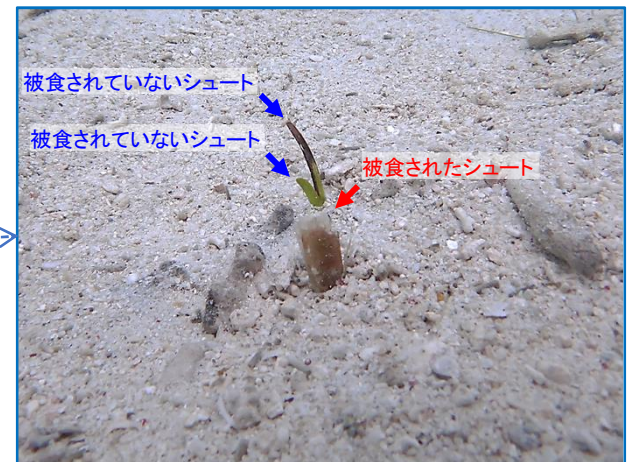
アオウミガメによる移植株の被食状況

- 前ページに記載のとおり、令和7年1月20日～2月5日に、リュウキュウスガモの種苗2,000株を植え付けたところ、植付け完了翌日の2月6日に地上部(シュート)が切断された状況が確認され、切断部位の形状※1から、アオウミガメにより被食されたものと考えられた。このような状況は、植付け地点⑥の移植株全体の1割未満において確認され、植付け地点①では確認されなかった。
- 被食されたシュートの下部(葉及び葉鞘※2)と地下茎が残存していること、被食された移植株の割合が過年度と比較して少ないことなどから、今後は、夏季のモニタリングにおいて回復状況を確認する予定。
