【巻末資料】

- ① 傷ついた大型サンゴ類(No.2)の生息状況
- ② 令和6年夏期の高水温による影響について
- ③ 移植後モニタリングの評価に関する情報について
- ④ 移植した小型サンゴ類におけるモニタリング枠の状況について

① 傷ついた大型サンゴ類 (No. 2) の生息状況

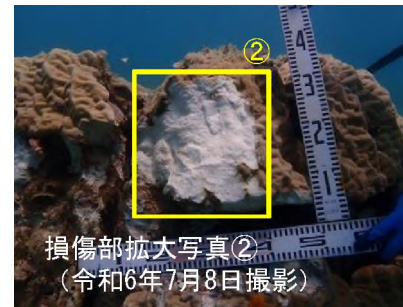
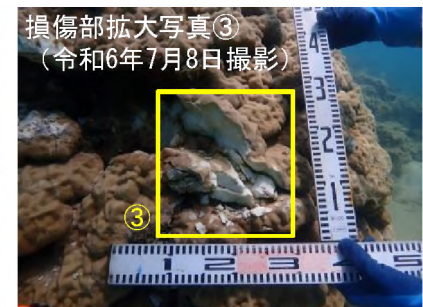
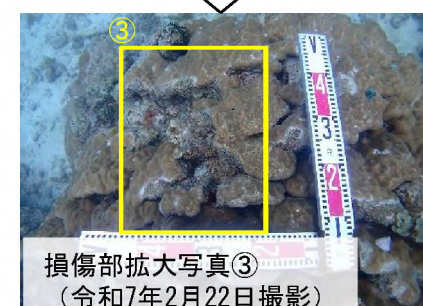
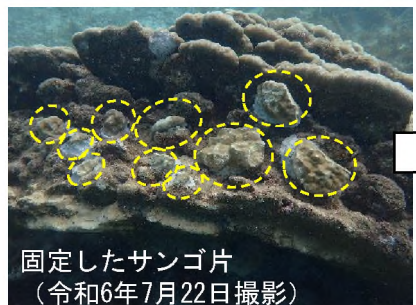
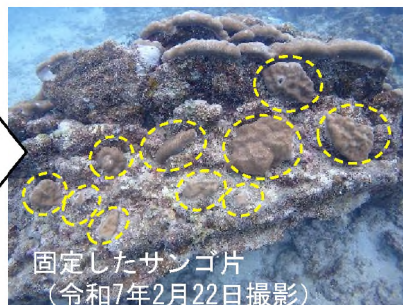
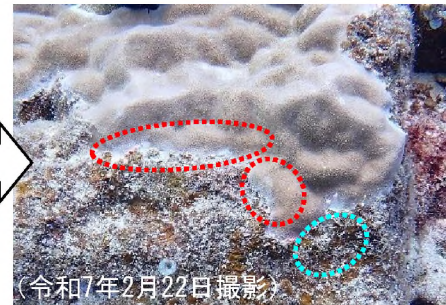
傷ついた大型サンゴ類 (No. 2) の生息状況

- 令和6年7月4日に作業船のアンカーチェーンが接触した際に生じたと思われる損傷が確認された大型サンゴ類 (No.2) については、移築後モニタリングにより、移築後の回復状況も経過観察しているところ、移築6ヶ月後の状況については以下のとおり。
- 損傷した箇所については、藻類に覆われているが、一部の縁辺部が成長により回復している。
- 損傷時に剥離したサンゴ片は当該群体周辺に固定しており、いずれのサンゴ片も生存している。

※ 大型サンゴNo.2は元々の形状・大きさ等により運搬中に崩れる可能性があったことから、分割移築しており、配置接地面が広い面を下にして配置している。

藻類の繁茂した箇所 : 〇、成長により回復した箇所 : 〇の例
損傷部拡大写真②の接写

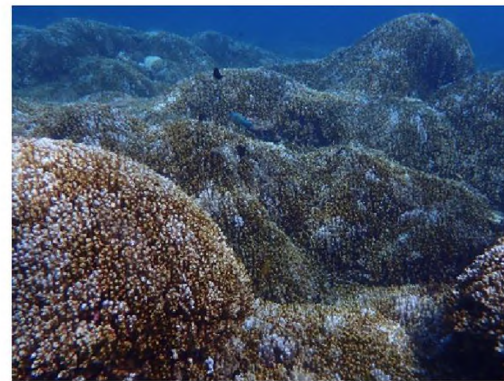
地点40(浮原北東ヨコビシ東)
白化による壊滅を免れ高被度を維持(70%)

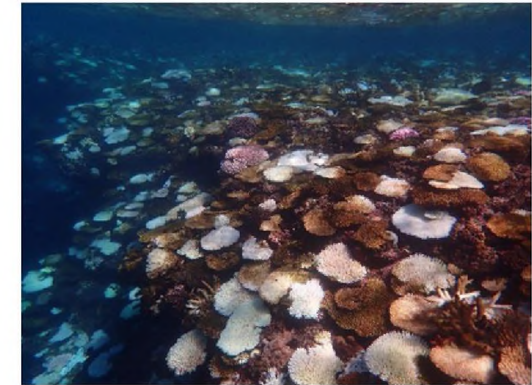
地点6(奥武島南礁斜面)
白化によりミドリイシ類の激減が予測される

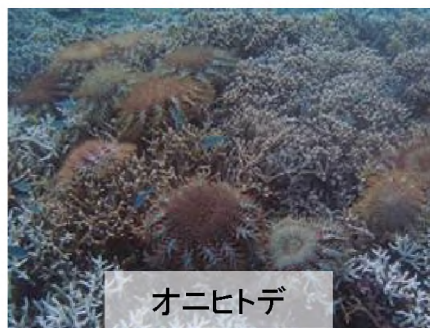
オニヒトデ

著しい減少の目安	整理項目
移植したサンゴ類の生残状況(被度・群体数)が年間あたり概ね2割以上で減少した場合	<ul style="list-style-type: none"> ・食害について(食害生物の出現状況・種類・個体数、食痕等の状況) ・病気について(病気の種類、病気に罹患した群体数、感染拡大状況) ・白化現象について(白化した種類・群体数、水温状況) ・その他の要因として以下の情報についても整理する(例:浮泥の堆積、台風による消失、テルピオスの発生等)
