# サンゴ類の生息状況等について

令和7年5月

沖縄防衛局

# サンゴ類の移植・移築後モニタリングの結果

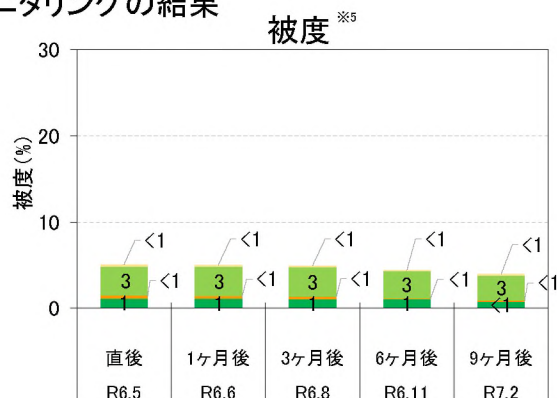
- 令和6年5月にS1地区へ移植したショウガサンゴの移植9ヶ月後のモニタリングを実施した。なお、ショウガサンゴの移植先の観察枠は、令和3年に移植した小型サンゴ類(移植元JPK地区)の観察枠の一つであることから、これらの小型サンゴ類と併せてモニタリング結果を整理した。
- モニタリング対象群体のうち、成長状況計測対象としたサンゴ類の被度については、移植直後と比較して、ショウガサンゴを含む移植したサンゴ類、ショウガサンゴを含む元々生息していたサンゴ類ともに、大きな変化は確認されていない。
- 種類数(属別)は、移植直後と比較して、ショウガサンゴを含む移植したサンゴ類で1種類減少した。ショウガサンゴを含む元々生息していたサンゴ類で変化は確認されていない。
- 群体数は、移植直後と比較して、ショウガサンゴを含む移植したサンゴ類で48%※<sup>1</sup>の減少、ショウガサンゴを含む元々生息していたサンゴ類で約27%※<sup>2</sup>の減少を確認した。※<sup>1</sup> (75-39)/75=48%、※<sup>2</sup> (109-80)/109=約27%
