普天間飛行場代替施設建設事業に係る  
令和6年度 事後調査報告書等について

令和7年8月

沖縄防衛局

# 令和6年度 事後調査報告書について (概要版)

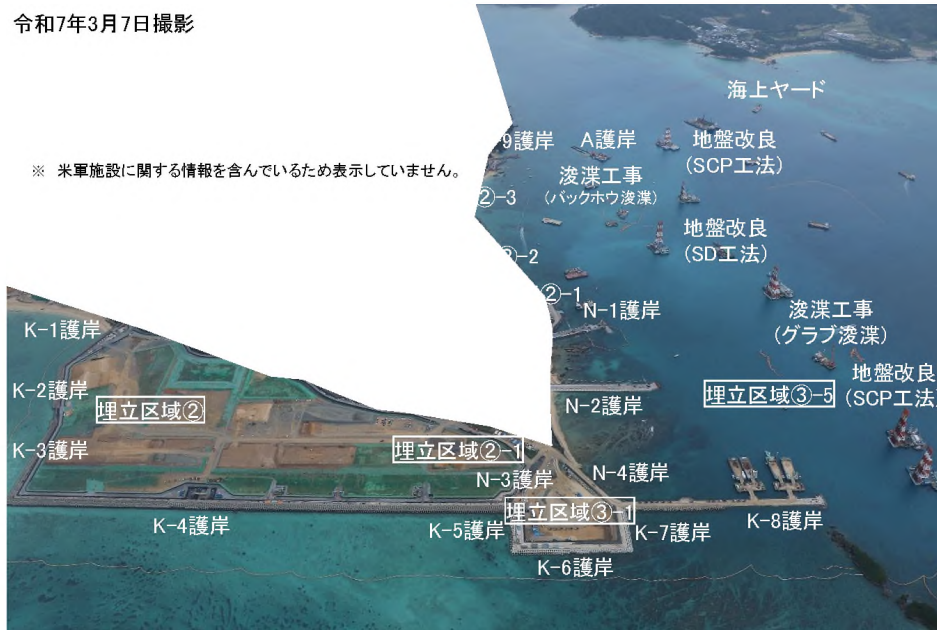
護岸工事及び埋立工事等の位置

令和7年3月7日撮影

- 護岸工事は、前年度に引き続き、傾斜堤護岸K-5、K-6の工事を実施したほか、令和6年4月から傾斜堤護岸K-7の工事、8月から中仕切護岸N-1及びN-2の工事を開始し、クローラクレーン、バックホウ等を用いた基礎捨石の投入及び均し、被覆ブロックの据付等を実施した。また、同月から二重鋼管矢板式護岸(A護岸)の工事を開始し、バイブロハンマを用いた鋼管杭の打設を実施している。さらに、12月から大浦湾側の地盤改良工事を開始し、サンドコンパクションパイル(SCP)船等を用いてケーソン式護岸に係る地盤改良工事(サンドコンパクションパイル工法、以下「SCP工法」という。)を実施している。
- 浚渫工事は、令和7年1月から護岸(係船機能付)に係る浚渫、2月からケーソン式護岸C-2に係る浚渫を開始し、グラブ浚渫船やバックホウ浚渫船等を用いて実施している。
- 埋立工事は、埋立区域②-1及び②の埋立てが概ね完了したため、令和6年1月からブルドーザ、バックホウ、振動ローラ等を用いて、大浦湾側の埋立てに使用する土砂の仮置きを実施している。また、11月から埋立区域③-1の埋立工事を開始し、ブルドーザ、バックホウ、振動ローラ等を用いて実施している。さらに、令和7年1月からサンドドレーン(SD)船等を用いて埋立区域③-5に係る地盤改良工事(サンドドレーン工法、以下「SD工法」という。)を実施している。
- 海上ヤードの工事については、前年度に引き続き、基礎捨石の投入を実施している。
- 埋立土砂発生区域における工事は、令和7年3月からAブロック及びBブロックの一部において伐採工事を開始し、ブルドーザやバックホウ等を用いて実施している。
- 工事用仮設道路工事は、令和6年12月から仮設道路②-3、令和7年1月から仮設道路②-2を開始し、バックホウ、ラフタークレーン、クローラクレーン等を用いて、路体工、舗装工、橋台設置工等を実施している。
- 令和3年度(令和3年10月)に着手した美謝川水路の整備については、令和6年度も引き続き整備を進めた。

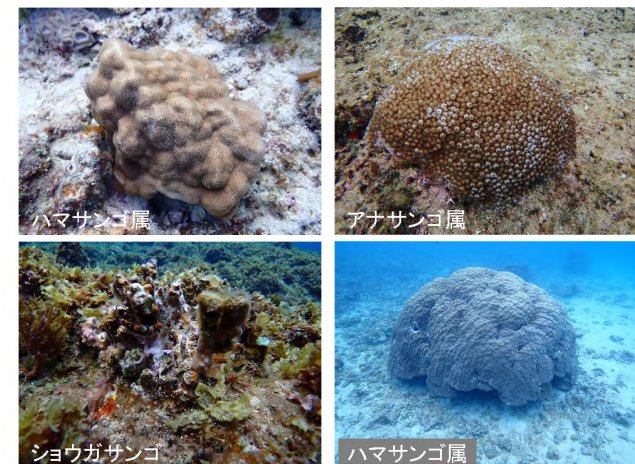
代表的な移植・移築サンゴ類

【埋立区域内に生息する移植・移築対象のサンゴ類のうち、D、E、N、H地区の小型サンゴ類、ショウガサンゴ及び大型サンゴ類の移植・移築を実施】

区分	移植・移築先	実施期間	移植・移築数
小型サンゴ類 (D、E、N、H地区)	S4地区	第1期: 令和6年5月30日～8月15日	30,220群体
		第2期: 令和6年11月11日～12月28日	28,428群体
ショウガサンゴ	S1地区	令和6年5月24日	7群体
大型サンゴ類	T1、T2地区	第1期: 令和6年7月8日～8月21日	8群体
		第2期: 令和6年11月13日～12月6日	13群体

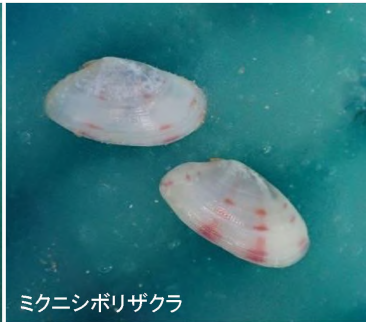
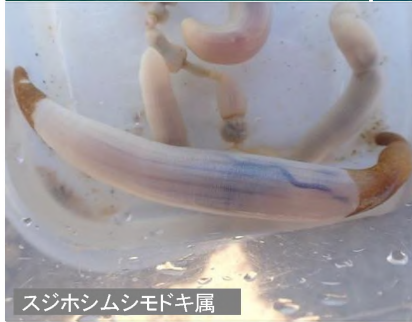
<p>スジホシムシモドキ属</p> </div> <div data-bbox="1099 1128 1420 1450">   <p>メナガオサガニ</p> </div> </div> <p style="text-align: center; margin-top: 10px;">捕獲した底生動物の移動対象種の例</p> <div style="margin-top: 20px;">

環境保全措置	実施状況																														
<p>改変区域内に生息する底生動物のうち、主に自力移動能力の低い貝類や甲殻類の重要な種、必要と判断される海藻類の重要な種については、これらに影響を与える工事を実施する前に、現地調査時に重要種が確認された地点及びその周辺において、可能な限りの人力捕獲を行い、各種の生息に適した周辺の場所へ移動を行います。</p>	○																														
<p>【大浦湾側の改変予定区域において、自力移動能力の低い貝類や甲殻類の重要な種の移動を実施】</p> <ul style="list-style-type: none"> <li>○ 移動元及び採取結果                     <ul style="list-style-type: none"> <li>・ 大浦湾側の合計574地点で、73種類、1,814個体の移動対象種を捕獲した。</li> </ul> </li> <li>○ 実施日                     <ul style="list-style-type: none"> <li>・ 令和6年4月28日～令和7年3月25日の合計144日</li> </ul> </li> <li>○ 移動結果                     <ul style="list-style-type: none"> <li>・ 捕獲した移動対象種は、既往の検討結果を踏まえて、生態特性を考慮して適切な環境及び位置へ移動した。</li> </ul> </li> </ul> <p>捕獲した底生動物の移動対象種</p>

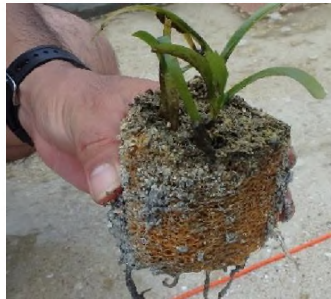
ヘチマポットを用いたリウキュウスガモの種苗

○ 豊原地先海域では、令和4年度から海草藻場の生育範囲拡大の植付けを実施しており、令和6年度は、現地踏査の結果より選定した植付け地点①及び⑥において、令和7年1月20日～2月5日に合計2,000株のリウキュウスガモの種苗を植え付けた。

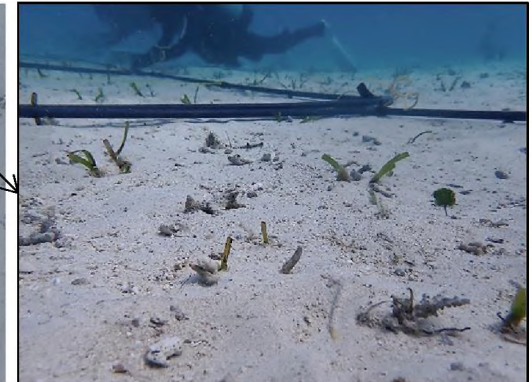
植付け地点①に植え付けたリウキュウスガモの種苗の状況

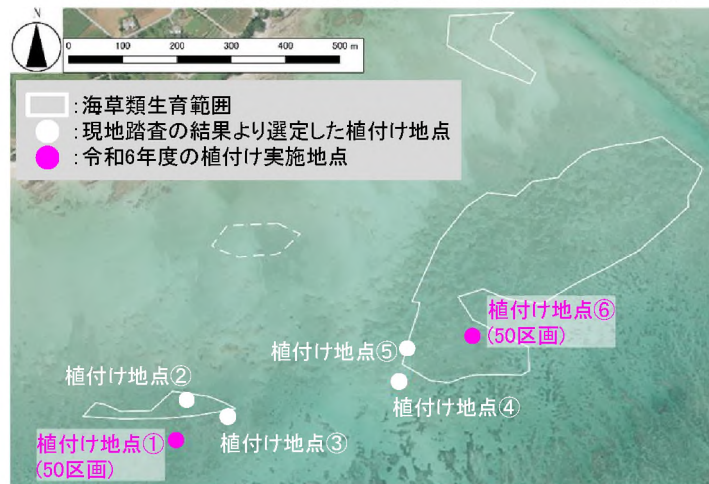
豊原地先海域における令和6年度の植付け実施地点

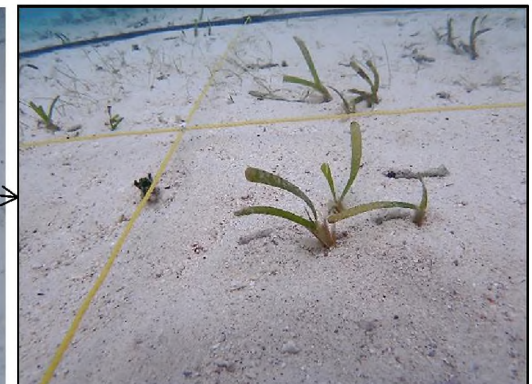
植付け地点⑥に植え付けたリウキュウスガモの種苗の状況

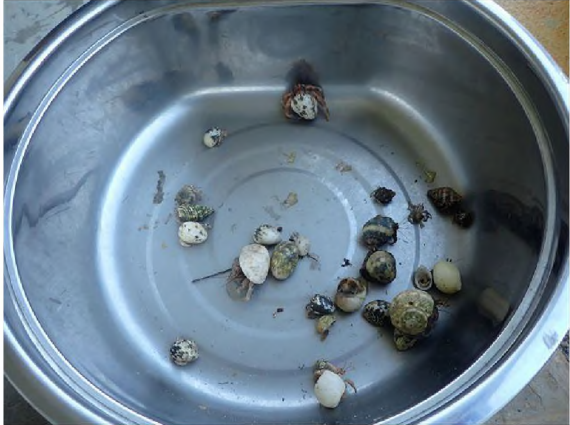
<p>捕獲したオカヤドカリ類</p> </div>	<div style="text-align: center;">

環境保全措置	実施状況
<p>工事直前において、改変区域の海岸部に生息するオカヤドカリ類・オカガニ類の個体は周辺の好適と考えられる環境への捕獲移動を図ります。</p>	<p>○</p>
<p>【改変区域の海岸部において、オカヤドカリ類・オカガニ類の移動を実施】</p> <ul style="list-style-type: none"> <li>○ 移動元             <ul style="list-style-type: none"> <li>・ 右図のとおり。</li> </ul> </li> <li>○ 実施日             <ul style="list-style-type: none"> <li>・ 令和6年4月1日～令和7年3月31日</li> </ul> </li> <li>○ 移動元での捕獲結果             <ul style="list-style-type: none"> <li>・ オカヤドカリ類・オカガニ類を35,142個体捕獲した。</li> </ul> </li> <li>○ 移動結果             <ul style="list-style-type: none"> <li>・ 右図の移動先 <span style="border: 1px solid black; padding: 2px;">※ 重要な種の保護の観点から表示していません。</span> に移動した。</li> <li>・ 宜野座村松田の移動先 <span style="border: 1px solid black; padding: 2px;">※ 重要な種の保護の観点から表示していません。</span> には令和4年度までに約27.1万個体のオカヤドカリ類・オカガニ類を移動しており、生息密度が過密とならないように、良好な生息環境の確保の観点から移動先 <span style="border: 1px solid black; padding: 2px;">※ 重要な種の保護の観点から表示していません。</span> への移動は行っていない。</li> </ul> </li> </ul>	<p style="text-align: center;">※ 重要な種の保護の観点から表示していません。</p>

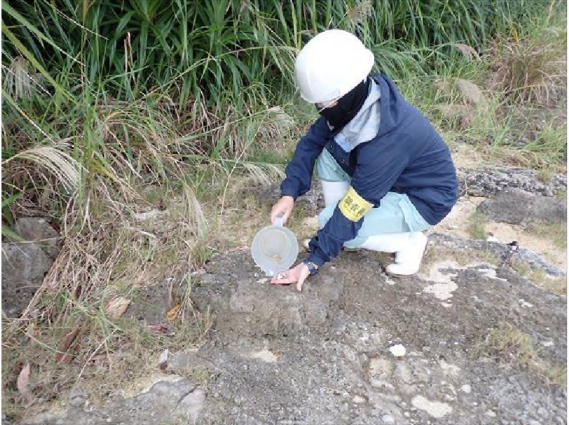
<p>移動状況</p> </div> <p style="text-align: right;">オカヤドカリ類・オカガニ類の移動元・移動先</p>

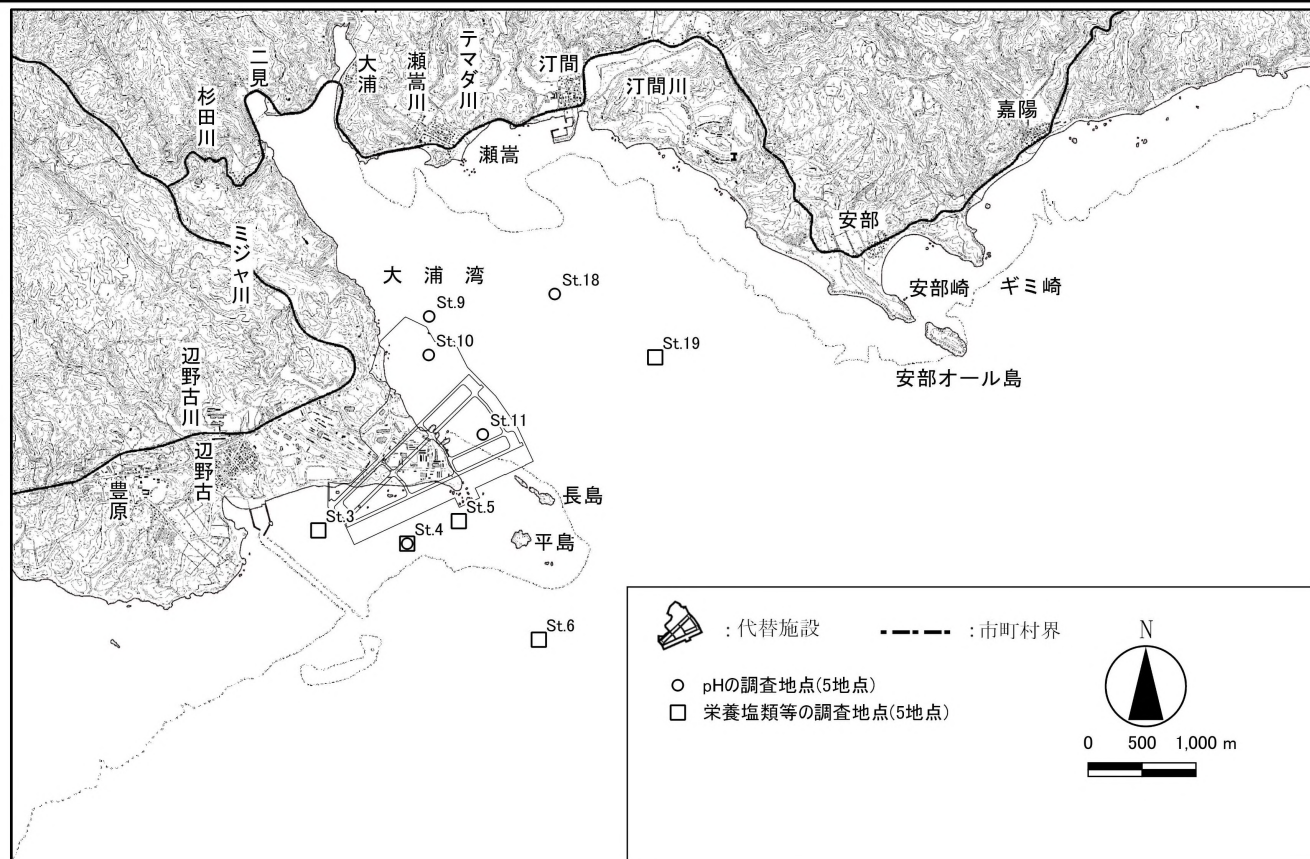
調査地点

- 海水のpH: 5地点 (St.4, 9, 10, 11, 18)で調査を実施した。(令和6年4月～令和7年3月)
  - ・ 採水分析値は8.1～8.3で、調査地点間や採水層間(上層・中層・下層)で大きな差は認められなかった。
- 栄養塩類等: 5地点 (St.3, 4, 5, 6, 19)で調査を実施した。(令和6年4月～令和7年3月)
  - ・ 全窒素は0.04～0.21mg/Lで、調査地点間や採水層間(上層・中層・下層)で大きな差は認められなかった。
  - ・ 全磷は定量下限値未満(<0.003mg/L)～0.014mg/Lで、調査地点間や採水層間(上層・中層・下層)で大きな差は認められなかった。
  - ・ 残留塩素はいずれの調査地点においても検出されなかった。

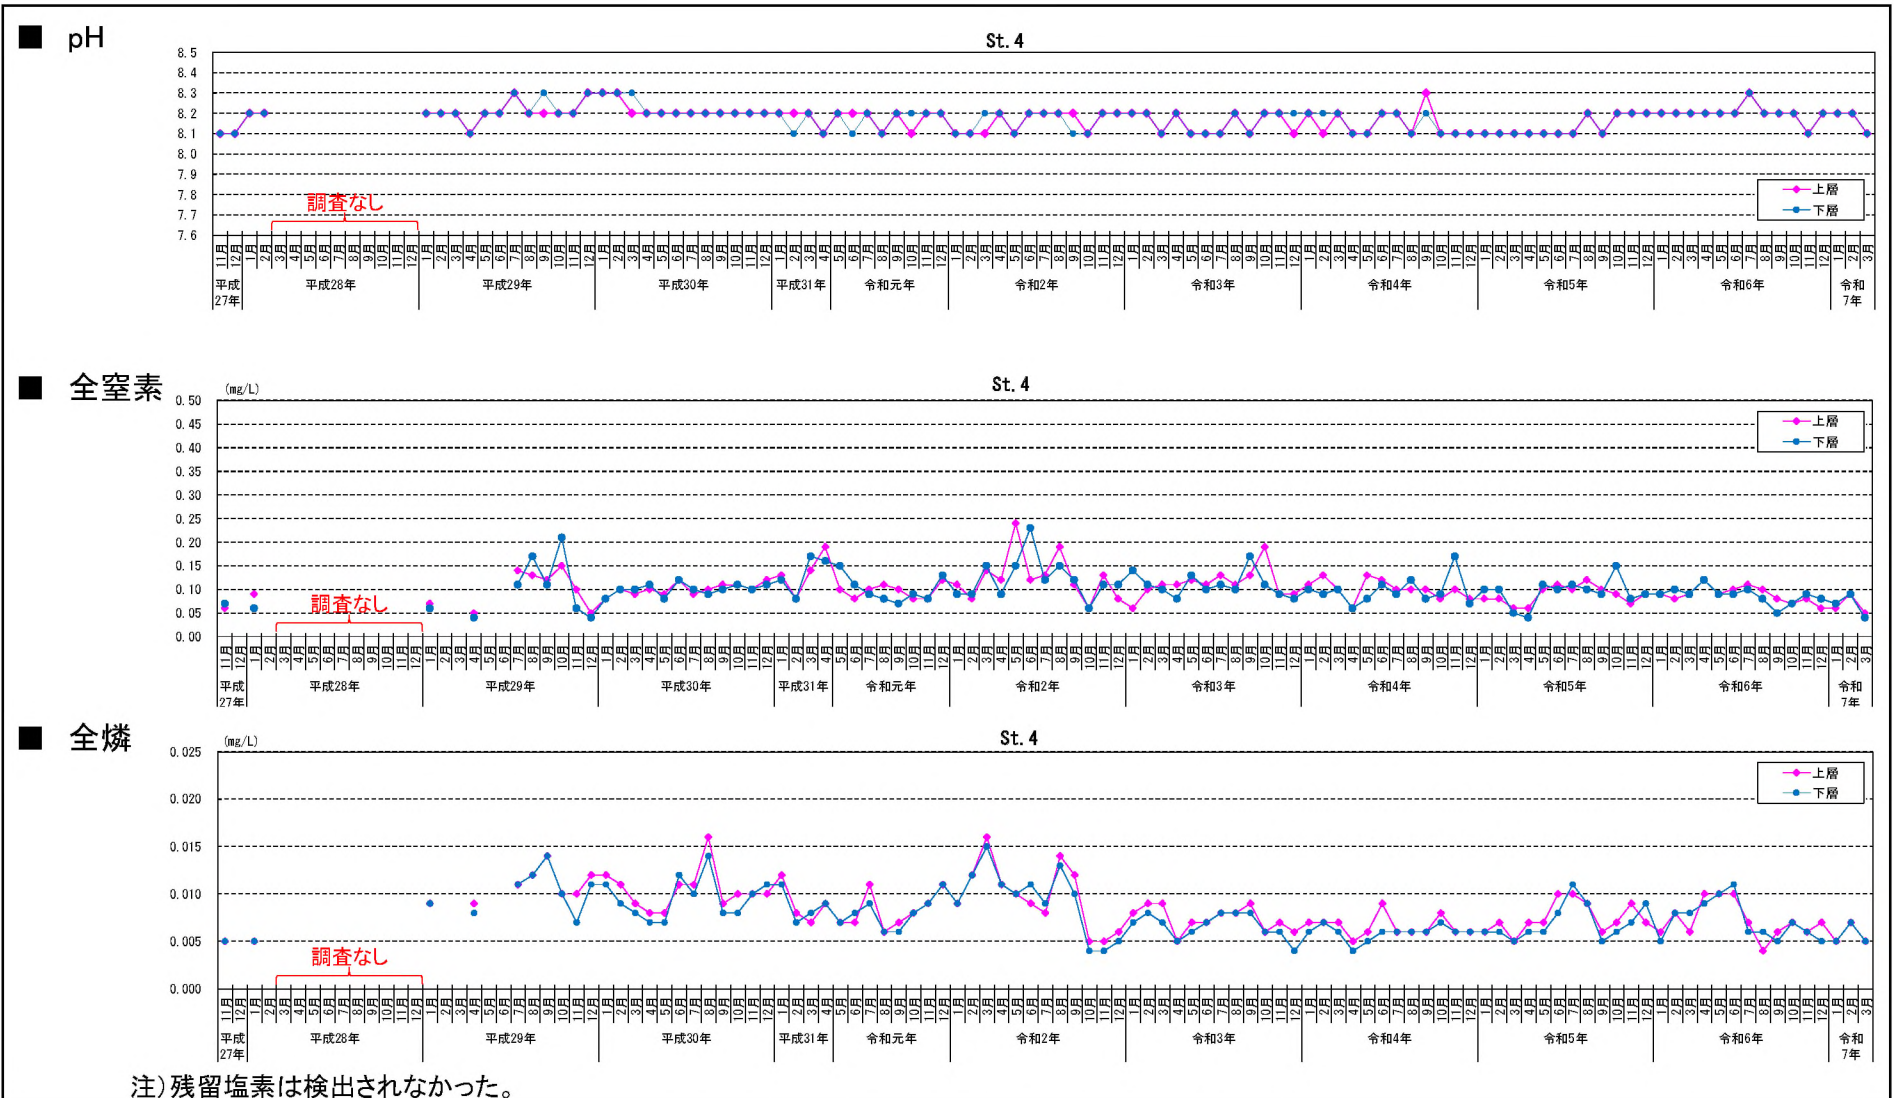
pH、栄養塩類等の経年的な整理結果(St.4の例)

- 過年度の調査結果と併せて経年的な変化を整理した結果を下図に示す。
  - ・ 海水のpHは調査期間中のコンクリート打設工事が未実施であるため、また、栄養塩類等(全窒素、全磷、残留塩素)は施設供用開始後の調査項目であるため、本調査結果は事後調査結果と比較検討を行うための「工事前」の調査結果とする。

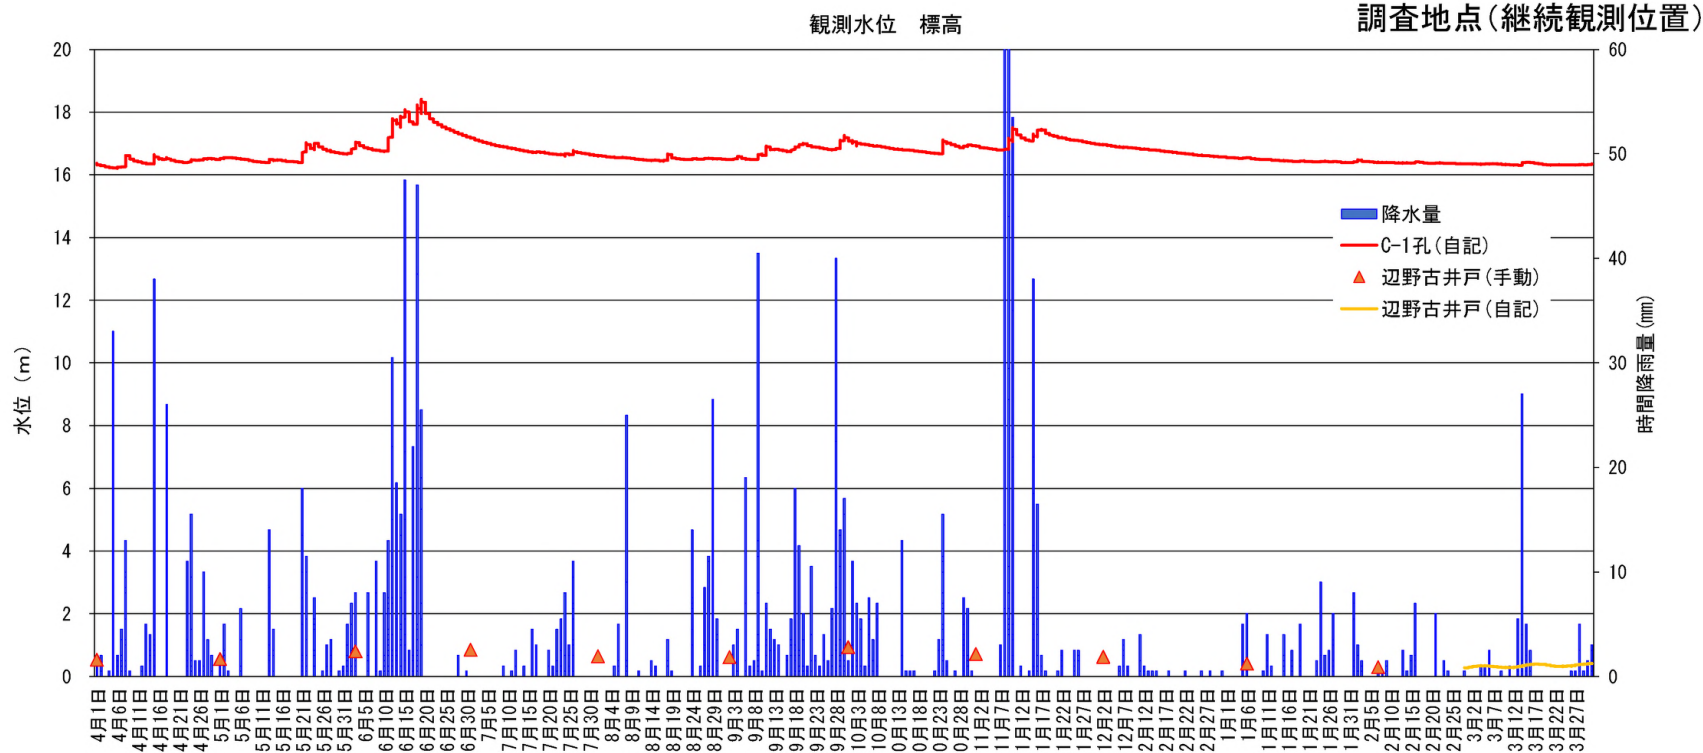
地下水位観測結果(令和6年4月～令和7年3月)

- 埋立土砂発生区域における伐採工事が令和6年度末(令和7年3月)に開始されたことから、令和6年4月から令和7年2月末までの調査結果は埋立工事実施後の事後調査結果と比較検討を行うための「工事前」の調査結果とする。
- 各観測地点の観測最高水位と観測最低水位の水位差は、C-1孔の工事前では2.20m、工事中は0.09mとなっており、辺野古井戸ではそれぞれ0.63m、0.15mとなった。

- 各観測地点における、令和6年度の工事中の水位差は、C-1孔では0.09m、辺野古井戸では0.15mとなり、工事前の水位差(C-1孔:3.32m、辺野古井戸:2.49m)をいずれも下回っており、埋立土砂発生区域の工事による変化(水位の変動)はみられなかった。
- 地下水の水質については、埋立土砂発生区域の工事による変化(水位の変動)があった場合に調査するものとしており、令和6年度は、そのような変化(水位の変動)がみられなかったため、水質調査を実施しなかった。

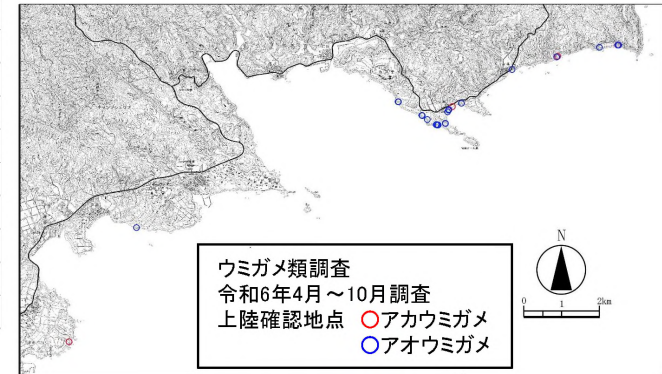
ウミガメ類の上陸確認位置

- 令和6年度は4月から9月にかけて、合計26箇所においてウミガメ類の上陸が確認された。区域別にみると、安部(大浦湾側)が10箇所と最も多く、次いで安部(ギミ崎～安部崎)が7箇所、バン崎が6箇所であった。月別には、6月が6箇所と最も多く、次いで4月、7月及び8月が5箇所であった。

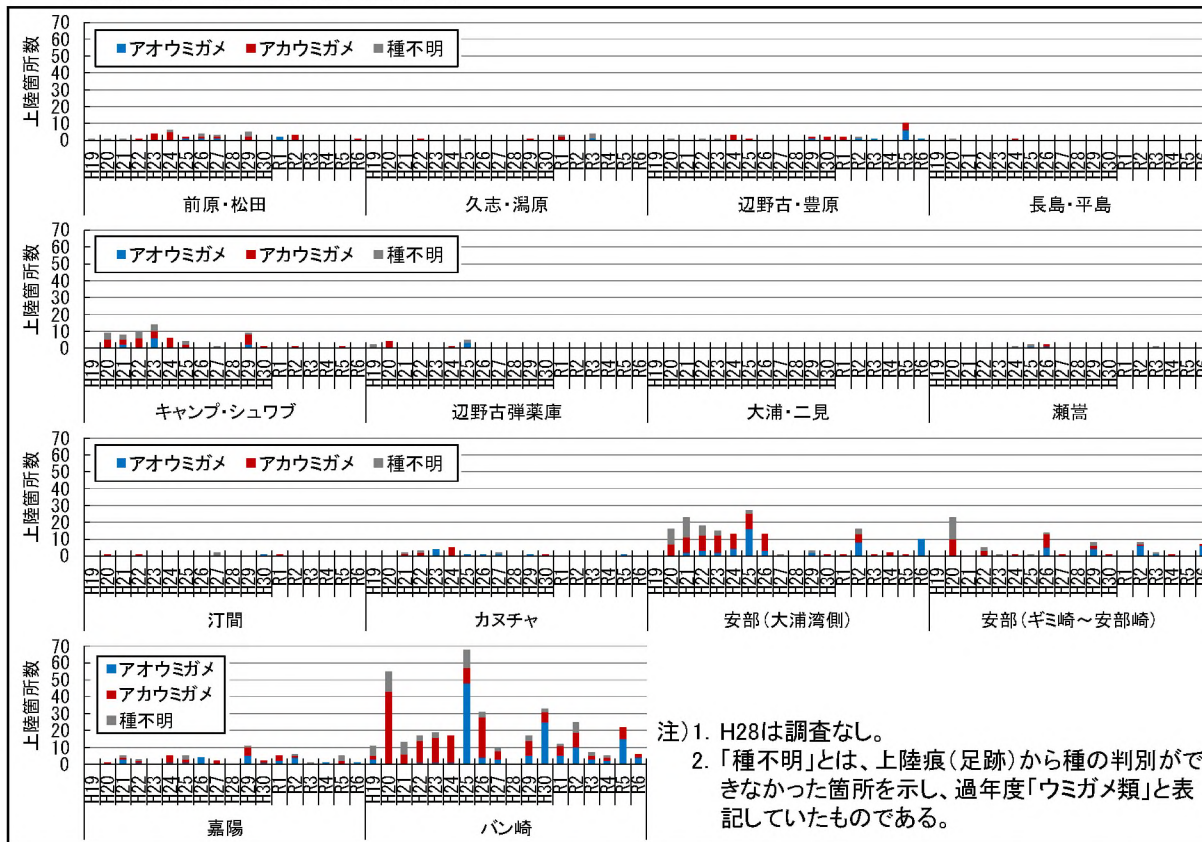
ウミガメ類の区域区分毎の種類別上陸数

- ウミガメ類の区域区分ごとの上陸数について、令和6年度と過年度の調査結果を比較すると、令和6年度はバン崎において6箇所となり、工事前の変動範囲<sup>注)</sup>を下回ったが、その他の区域では工事前の変動範囲内であった。
- 事業実施対象海域と近傍の鹿児島県全域及び奄美群島における上陸数を比較すると、令和3年度までは上陸数の変動は概ね同様な傾向を示しており、事業実施対象海域に特有な傾向はみられなかった。令和4年度の上陸数は、鹿児島県全域及び奄美群島では令和3年度よりも増加したのに対して、事業実施対象海域では減少し、また、令和5年度の上陸数は、前者では令和4年度よりも減少したのに対して、後者では増加し、さらに、令和6年度の上陸数は、前者では令和5年度よりも増加したのに対して、後者では減少したが、令和6年度の上陸数を令和3年度と比較すると、いずれの海域も増加している。
