# サンゴ類の生息状況等について

沖縄防衛局

# サンゴ類の移植・移築後モニタリングの結果

# 小型サンゴ類(S4地区:第1期)の移植後モニタリングの結果(1/2)

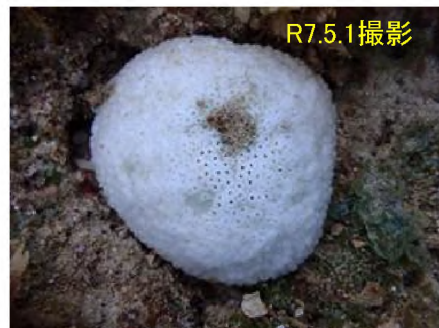
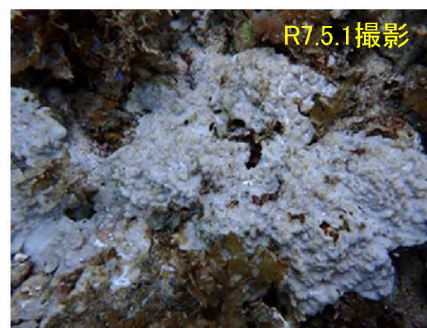
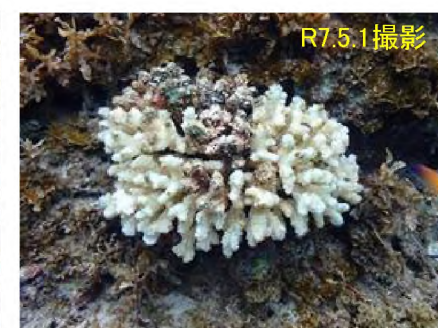
- 令和7年4月下旬から5月上旬にかけて、S1地区において死亡群体の増加を確認したことから、専門の委員と相談のうえ、移植先の現状把握と原因検討のための臨時調査を実施した。調査期間は、令和7年5月22日～6月5日である。
- 今回の臨時調査は、その目的から、死亡群体の増加を確認している移植先S1地区の小型サンゴ類を対象として実施した。また、移植後モニタリングで実施している調査項目のうち、下表に示すとおりサンゴ類の死亡に関連する項目に絞って実施した。

コモンサンゴ属  
確認された死亡群体の状況

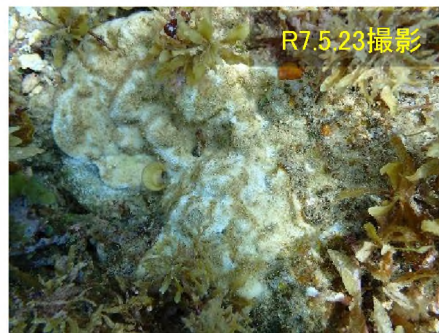
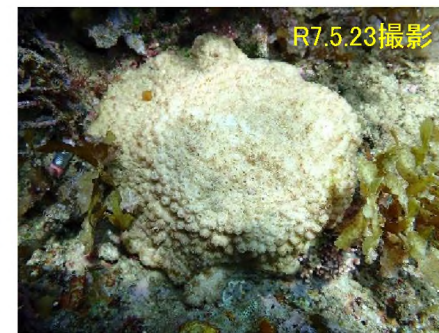
調査時に確認された死亡群体の状況

- 移植直後から3年3ヶ月～3年5ヶ月が経過した臨時調査時点(令和7年5月下旬～6月上旬)におけるS1地区の生残率は、移植したサンゴ類が約27%、元々生息していたサンゴ類が約45%であった。
- 第54回委員会で報告したS1地区の移植3年後の生残率は、移植したサンゴ類が約35%、元々生息していたサンゴ類が約56%であった。そのため、臨時調査時点の生残率は、移植3年後と比較して、概ね移植したサンゴ類が約8ポイント、元々生息していたサンゴ類が約11ポイント減少していた。
- 移植3年後から臨時調査時点までに死亡が確認された群体の傾向は、優占属上位5属のうち、コモンサンゴ属の生残率が移植したサンゴ類、元々生息していたサンゴ類ともに低い結果となった。
- 令和5年4月に確認した死亡群体の増加の際もコモンサンゴ属の生残率が低い傾向にあり(第44回委員会で報告済み)、今回確認された死亡群体の増加もこれに類似する傾向があった。
- サンゴ類の典型的な病変部や食害生物の他、移植による影響もこれまで確認されていない。
- 調査結果は上記のとおりであるが、今回確認された群体の死亡の要因については、不明である。

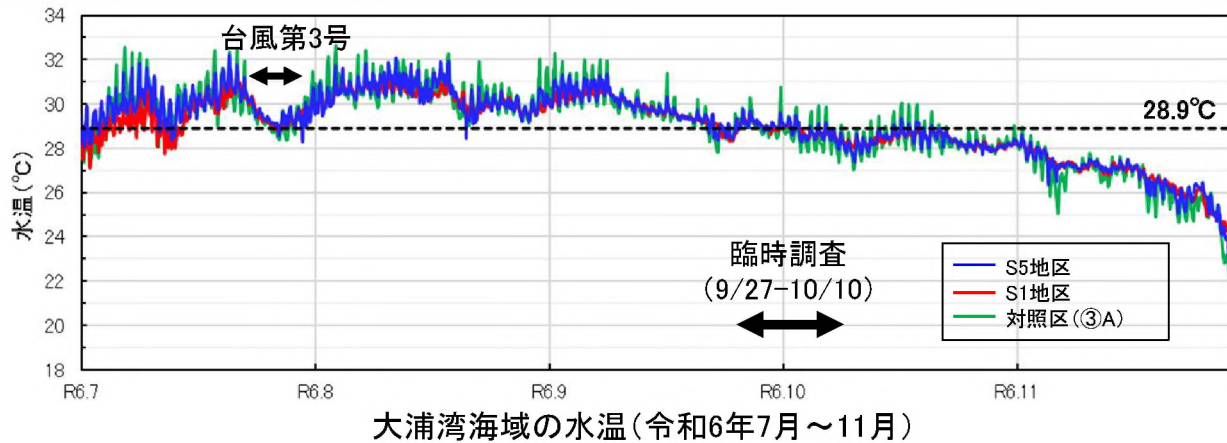
- 移植先の海域では令和6年7月上旬から9月にかけて高水温の目安である28.9°C以上となっている。
- 臨時調査は9月27日から10月10日にかけて実施した。臨時調査以降も28.9°Cに近い海水温が観測されている。
- 水温連続観測の結果より、週積算高水温※1を算出した。
- S5地区においては7月29日(月)～8月4日(日)、S1地区においては8月5日(月)～11日(日)の週平均水温を積算した時点で、それぞれ白化が発生する目安とされる4°C ※2に達した。その後、S5地区においては8月12日(月)～18日(日)、S1地区においては9月2日(月)～8日(日)の週平均水温を積算した時点で、白化による死亡が発生する目安とされる8°C ※2に達した。その後、海水温の低下に伴い、S5地区においては9月23日(月)～29日(日)、S1地区においては10月7日(月)～13日(日)の週から低下し始め、S5地区においては11月11日(月)～17日(日)、S1地区においては11月4日(月)～10日(日)の週に4°Cを下回った。

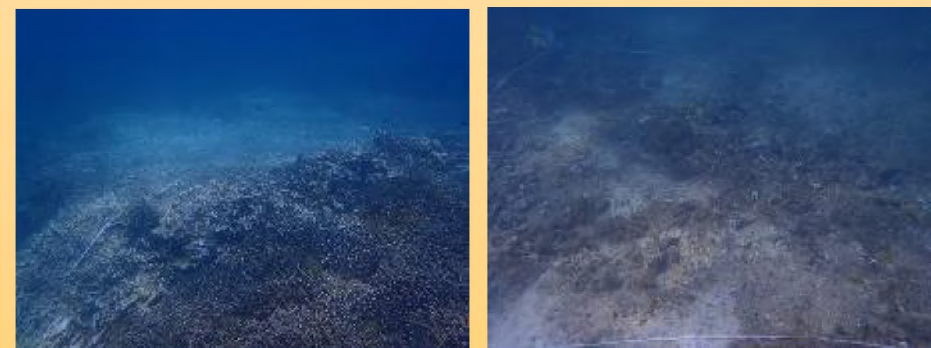
- 移植先S4地区において、令和7年4月28日に発生した作業船の接触によるサンゴ類への損傷の規模等を現地調査により確認した結果を以下に示す。現地調査は、5月2日～6月3日に実施した。
- 損傷したサンゴ類は、下図の2地点で確認された。移植先S4-cは、元々生息していた比較的大きい塊状ハマサンゴ属の一部に群体の欠損や脱落を確認した。移植先S4-eは、海底面に作業船による擦過痕が確認されており、移植したサンゴ類及び元々生息していたサンゴ類ともに、面的に消失している状況を確認した。

損傷したユビエダサンゴ群集

損傷した小型サンゴ類

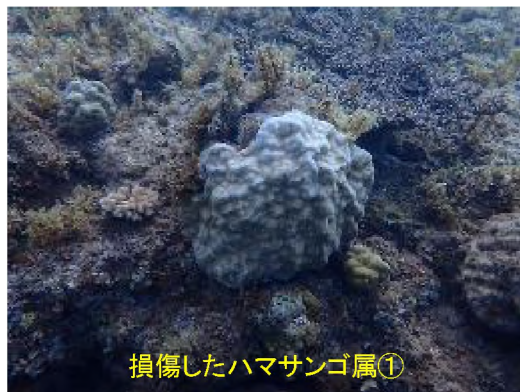
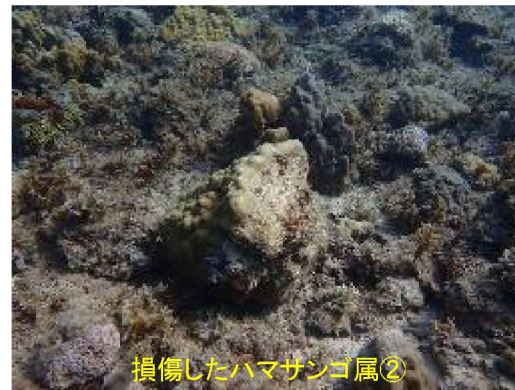
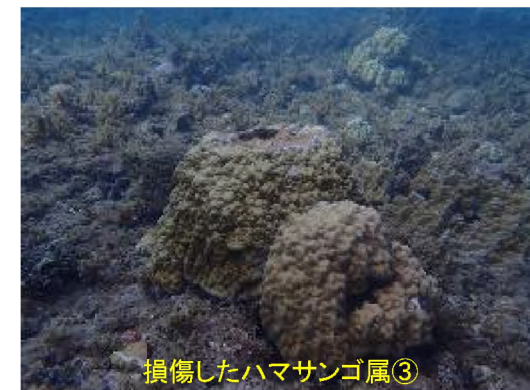
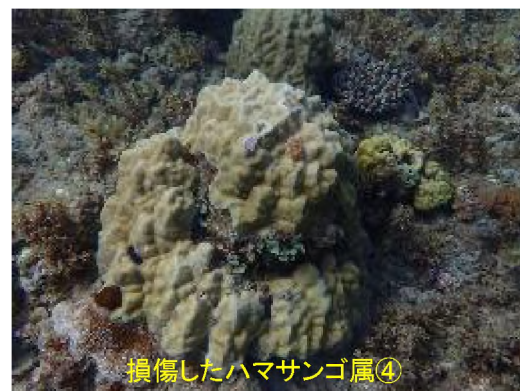
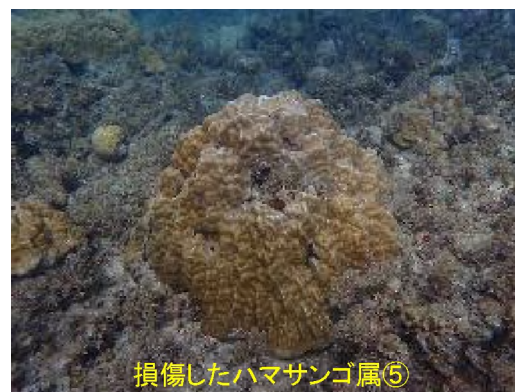
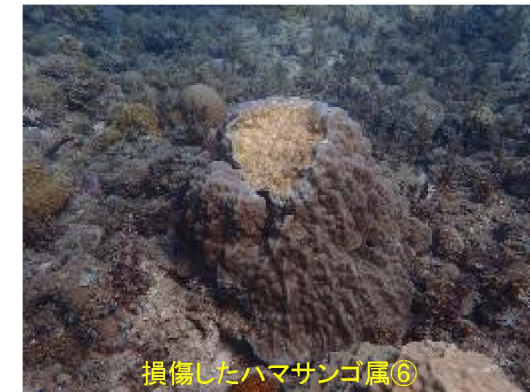
S4-cにおいて確認したサンゴ類の損傷状況(7月1日撮影)

- S4-cにおいては、南北約7m×東西約3mの範囲内の特に水深の浅い箇所(①～⑥)に生息している塊状のハマサンゴ属6群体が一部損傷した状況を確認した。
- これらの群体は、いずれも移植作業で固定した痕跡は確認できなかったことから、元々生息していたサンゴ類と考えられる。
- 7月1日時点の経過観察において、上記6群体全てが生残していることを確認している。

- 作業船の接触による損傷の状況は以下のとおり。
  - ・ S4-cは、塊状のハマサンゴ6群体に一部欠損が確認されたものの、その後の経過観察において群体の死亡や死滅部の拡大等は確認されておらず、今後は緩やかな回復が期待される。
  - ・ S4-eは、面的な損傷があり、移植したサンゴ類及び元々生息していたサンゴ類ともに損傷を受けていた。損傷状況は、移植後モニタリングの観察枠に生息していたサンゴ類の約2割が消失したが、一部欠損がみられた群体は、その後の経過観察において死亡等は確認されておらず、今後は緩やかな回復が期待される。移植後モニタリングの観察枠には含まれないが、S4-e東側に元々生息していたユビエダハマサンゴ群落の一部に大きな損傷が認められた。
- 今後の対応については、上記の状況を踏まえ、以下のとおりとする。
  - ・ S4-eにある既存の移植後モニタリング観察枠のモニタリングについては、移植したサンゴ類及び元々生息していたサンゴ類に対する現行の調査項目・内容(第26回委員会にて報告済み)に加えて、損傷したサンゴ類の回復状況も把握していくために、調査頻度を増やして調査を実施していくこととする。
  - ・ 作業船の接触による擦過痕に対しては、サンゴ場の回復や新規加入状況を把握することを目的として、上記観察枠外に新たに観察枠を設定し(下図参照)、今後の経過をモニタリングする。
  - ・ 環境保全の観点から、代償措置として実施している「サンゴ類に係る実行可能な環境保全措置」の対象として損傷したサンゴ類の追加を検討すべく、情報が少ないユビエダハマサンゴの繁殖に関する情報収集を行う。
  - ・ サンゴ類の移植先を含む配慮が必要な区域に立ち入らないよう、また短時間であっても、所定の停泊場所において投錨の上で停泊するよう、現行ルールの周知、徹底を繰り返し行う。

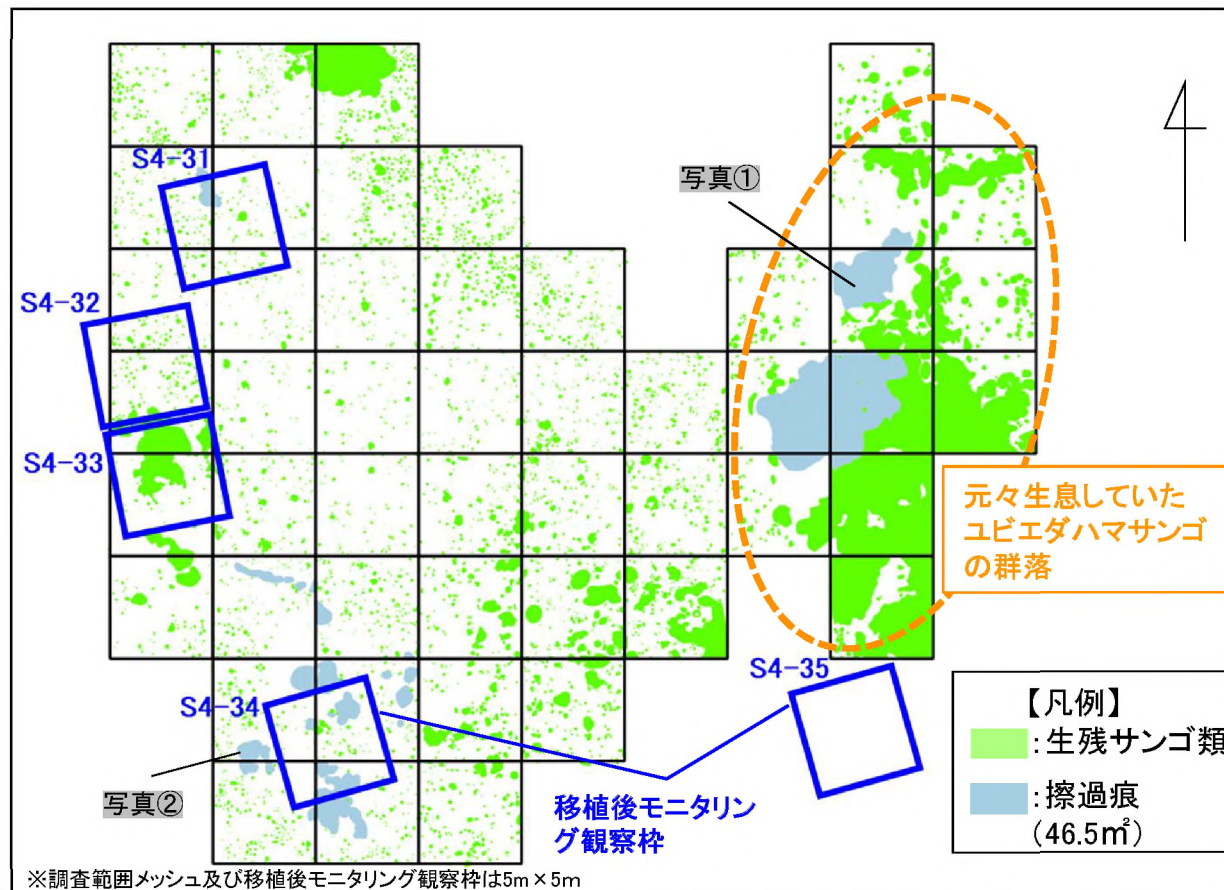
S4-eにおける生残サンゴ類及び擦過痕の確認状況(調査期間(5月2日~6月2日))

- S4-eにおいては、特に浅い複数箇所において作業船の接触によると考えられる擦過痕を確認している(面積合計約47m<sup>2</sup>)。その周辺の広範囲に断片化したサンゴ類が散らばっている状況を確認した。
- 損傷したサンゴ類には、移植したサンゴ類と元々生息していたサンゴ類が混在しており、断片化したサンゴ類の状況から、樹枝状ハマサンゴ属を中心に様々なサンゴ種が損傷したものと考えられる。S4-e内の損傷の程度については、特に、東側に元々生息していたユビエダハマサンゴ群落の損傷が大きいことを確認した。

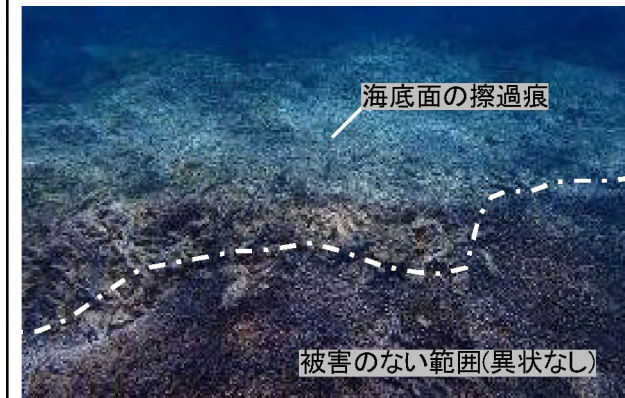
(①ユビエダハマサンゴ群落の損傷状況)

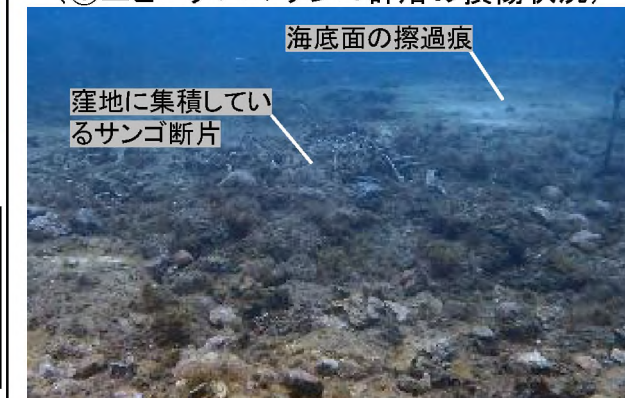
(②移植後モニタリング観察枠の損傷状況)

- S4-eにある移植後モニタリング観察枠(全体枠5つ)における損傷状況を整理した結果を以下に示す。
- 観察枠内のサンゴ類の生残率は、全体平均が約79.2%であった。観察枠毎にみると、最も高いのがS4-35で100% (影響なし)、最も低いのがS4-34で約39.0%であった。
- 損傷を受けたサンゴ類の状況は、消失した群体が最も多く300群体(約20.3%)、生残はしているものの一部欠損がみられた群体(一部消失～大半消失)が104群体(約7.0%)であった。
