## 【巻末資料】

- ① S1地区とS5地区の小型サンゴ類の生残率の違いの評価に関する情報について
- ② 移植後モニタリング観察枠の詳細結果
- ③ 移植したサンゴ類におけるモニタリング枠の状況について

## ② 移植後モニタリング観察枠の詳細結果

③ 移植したサンゴ類におけるモニタリング枠の状況について

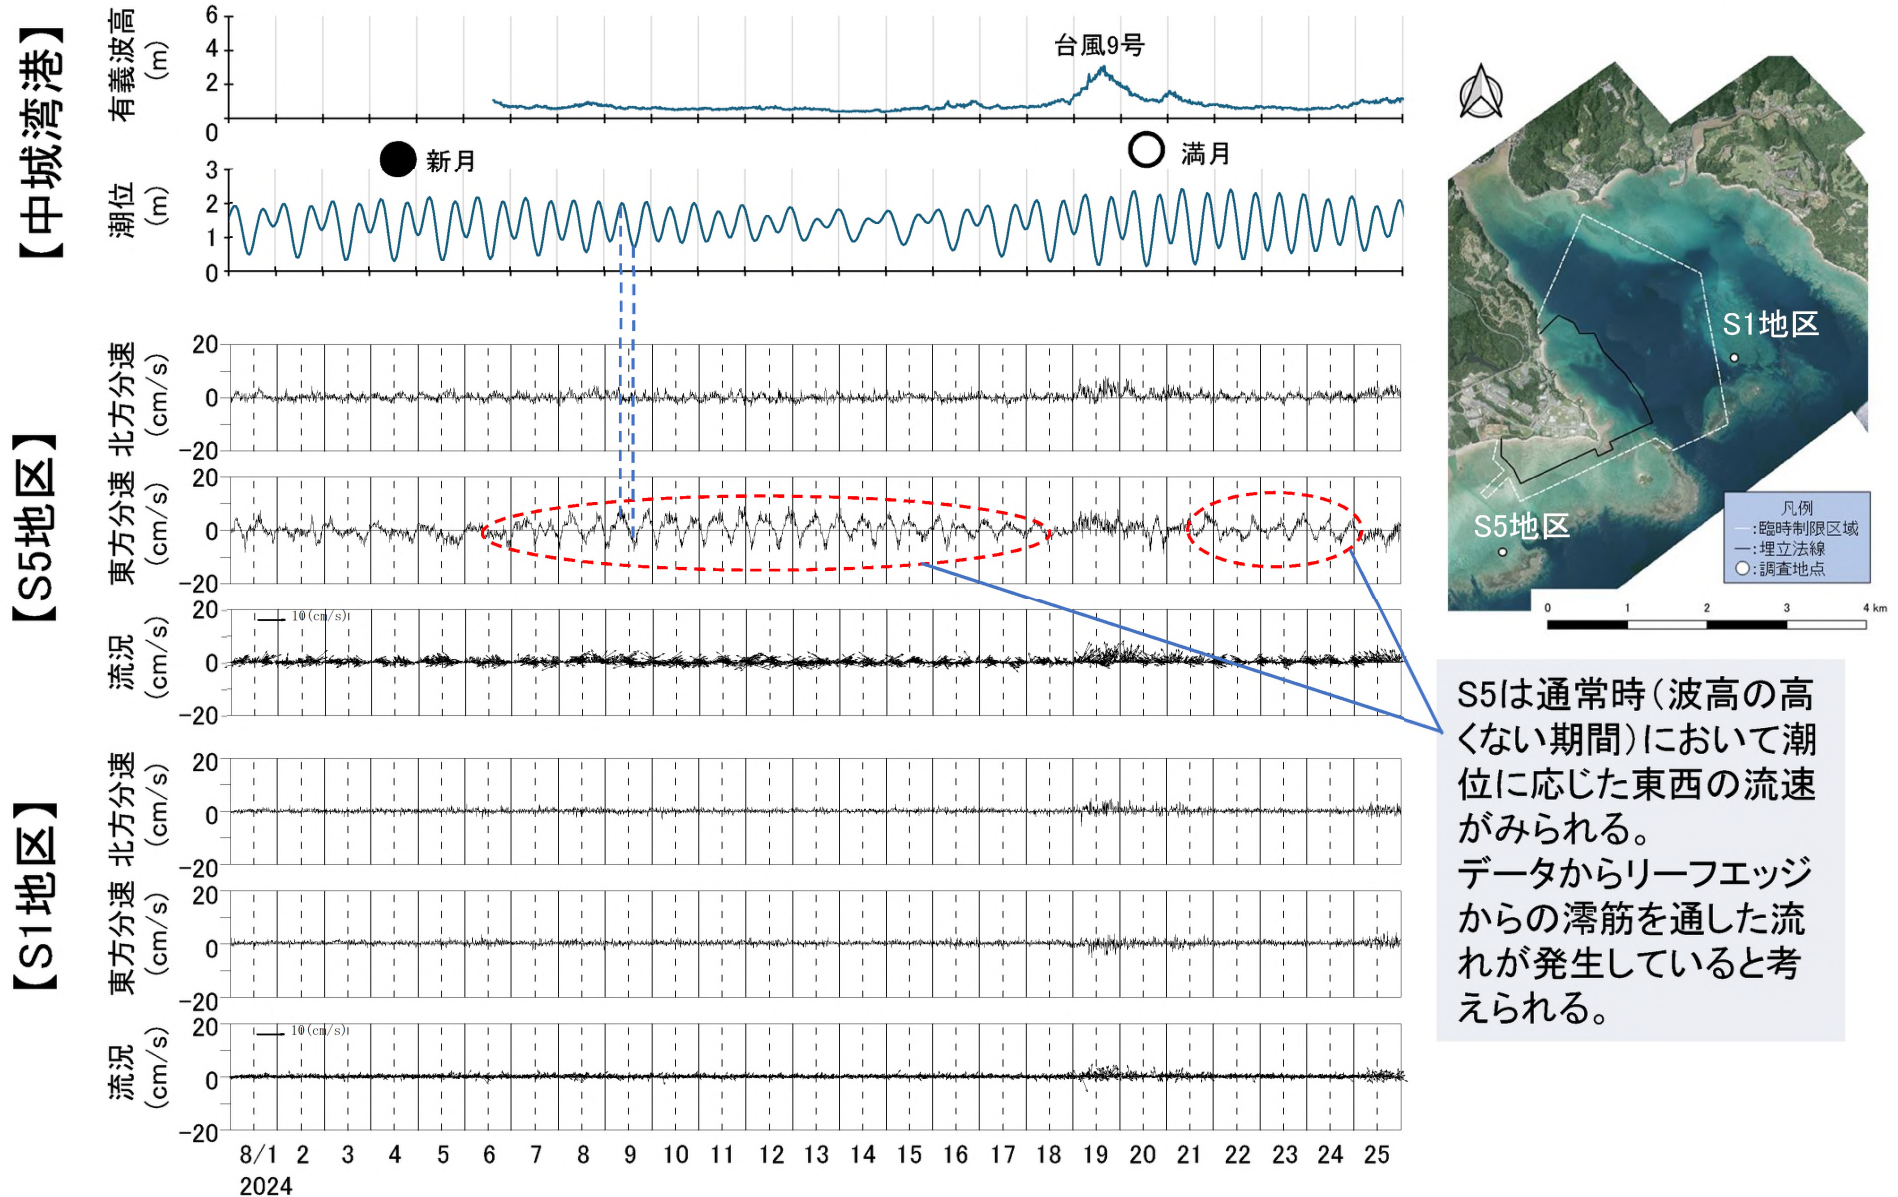
- 2024年8月1日～25日におけるS1地区とS5地区の流速を示す。
- S5地区は通常時において潮位に応じた流れがみられ、リーフエッジから滞筋を通した流れの存在が示唆される。

※ 有義波高は、全国港湾海洋波浪情報網(ナウファス、国土交通省)の速報値を使用。潮位は、潮位表(気象庁)の天文潮位を使用。

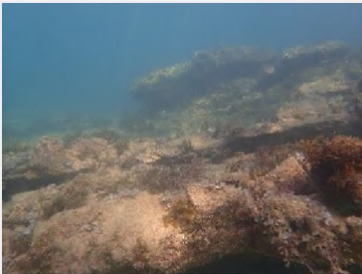
項目	移植元(大浦湾) I 地区
群体数	小型サンゴ約 830群体
地形 水深	岩盤/砂礫 D. L. -1~-2m程度
種別生息状況	サンゴ被度は5%未満であり、主な出現種はキクメイシ属、カメノコキクメイシ属、トゲキクメイシ属 海藻類被度は 5%~25% 海草類被度は 5%未満
生息場所

水質	水温: 19.1~30.3°C 塩分: 33.0~35.0psu (観測日: 平成30年1月6日~10月8日)
波当たり	・通常時は静穏~0.5m程度であり、 砕波するような波当たりが強い状況は確認されていない ・波高: 0.1m(観測日: 平成30年11月7日)
流れの状況	・通常時は、弱い流れを感じる程度 ・底面流速(海底面上1m): 0.0~27.1cm/sec (観測日: 平成30年1月6日~10月8日)
食害生物	確認なし
付着藻類	確認なし
浮遊懸濁物質量	1mg/L以下
備考	移植対象分布域 約0.2ha

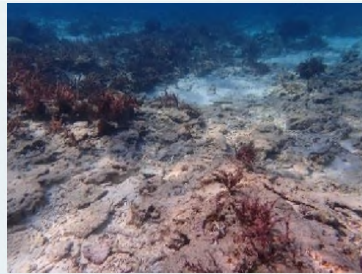
項目	移植先(辺野古崎前面海域)候補(S5)
群体数	小型サンゴ約 8,500群体
地形 水深	岩盤/礫 D. L. -2~-3m程度
種別生息状況	サンゴ被度は50%未満であり、主な出現種はハマサンゴ属、キクメイシ属、トゲキクメイシ属 海藻類被度は 50%未満 海草類被度は 5%~25%
生息場所

水質	水温: 21.1~30.4°C 塩分: 33.6~35.0psu (観測日: 平成30年4月9日~10月2日)
波当たり	・通常時は静穏~0.5m程度であり、 砕波するような波当たりが強い状況は確認されていない ・波高: 0.1m(観測日: 平成30年11月7日)
流れの状況	・通常時は、弱い流れを感じる程度 ・底面流速(海底面上1m): 0.2~12.5cm/sec (観測日: 平成30年4月9日~10月2日)
食害生物	確認なし
付着藻類	確認なし
浮遊懸濁物質量	1mg/L以下
備考	移植可能スペース 約3.0ha

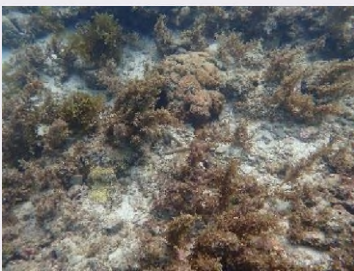
項目	移植元(大浦湾)J地区
群体数	小型サンゴ約 7,910群体
地形 水深	岩盤 D. L. -3~-6m程度
種別生息状況	サンゴ被度は5%~25%であり、主な出現種はコモンサンゴ属、キクメイシ属、アナサンゴ属 海藻類被度は 50%未満 海草類被度は 5%未満
生息場所

水質	水温: 20.7~30.1℃ 塩分: 32.4~34.9psu (観測日:平成30年2月28日~10月8日)
波当たり	・通常時は静穏~0.5m程度であり、 砕波するような波当たりが強い状況は確認されていない ・波高: 0.3m(観測日:平成30年11月7日)
流れの状況	・通常時は、弱い流れを感じる程度 ・底面流速(海底面上1m): 0.0~177.5cm/sec (観測日:平成30年2月28日~10月8日)
食害生物	確認なし
付着藻類	確認なし
浮遊懸濁物質量	1mg/L以下
備考	移植対象分布域 約0.5ha

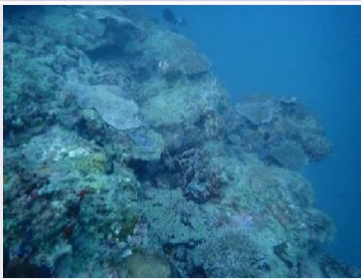
項目	移植元(大浦湾)P地区
群体数	小型サンゴ約 18,810群体
地形 水深	岩盤 D. L. -3~-11m程度
種別生息状況	サンゴ被度は5%~25%であり、主な出現種はキクメイシ属、ハマサンゴ属、コモンサンゴ属 海藻類被度は 50%未満 海草類被度は 5%未満
生息場所

水質	水温: 20.7~30.1℃ 塩分: 32.4~34.9psu (観測日:平成30年2月28日~10月8日)
波当たり	・通常時は静穏~0.5m程度であり、 砕波するような波当たりが強い状況は確認されていない ・波高: 0.4m(観測日:平成30年11月7日)
流れの状況	・通常時は、弱い流れを感じる程度 ・底面流速(海底面上1m): 0.0~177.5cm/sec (観測日:平成30年2月28日~10月8日)
食害生物	確認なし
付着藻類	確認なし
浮遊懸濁物質量	1mg/L以下
備考	移植対象分布域 約0.6ha

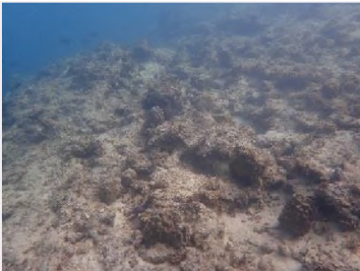
項目	移植元(大浦湾)K地区
群体数	小型サンゴ約 12,040群体
地形 水深	岩盤 D. L. -3~-14m程度
種別生息状況	サンゴ被度は5%~25%であり、主な出現種はハマサンゴ属、キクメイシ属、アナサンゴ属 海藻類被度は 5%~25% 海草類被度は 5%未満
生息場所

水質	水温: 20.7~30.1°C 塩分: 32.4~34.9psu (観測日:平成30年2月28日~10月8日)
波当たり	・通常時は静穏~0.5m程度であり、 砕波するような波当たりが強い状況は確認されていない ・波高: 0.3m(観測日:平成30年11月7日)
流れの状況	・通常時は、弱い流れを感じる程度 ・底面流速(海底面上1m): 0.0~177.5cm/sec (観測日:平成30年2月28日~10月8日)
食害生物	確認なし
付着藻類	確認なし
浮遊懸濁物質量	1mg/L以下
備考	移植対象分布域 約0.4ha

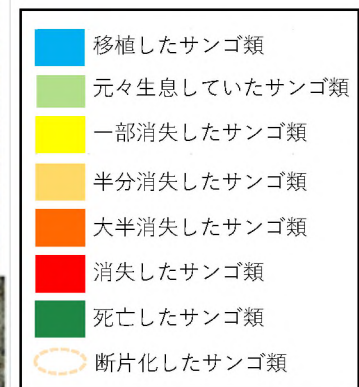
接触前(移植3ヶ月後調査時)マッピング図  
[令和7年3月]

○現地調査の結果、移植した群体が95.0%、元々生息していた群体が約98.3%の生残率で損傷程度は低かった。  
○枠の全体に当該観察枠の外に生息していたと考えられるユビエダハマサンゴの断片が散在していた。

観察区分	接触前 (令和7年3月)	接触後 (令和7年5月)						生残率 (%)		
	生残	生残	損傷なし	一部消失	半分消失	大半消失	消失		死亡※	
S4-32	移植したサンゴ類	120	114	112	2	0	0	4	2	95.0
	元々生息していたサンゴ類	120	118	118	0	0	0	1	1	98.3
	合計	240	232	230	2	0	0	5	3	96.7

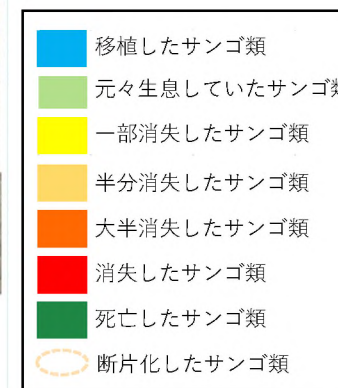
接触前(移植3ヶ月後調査時)マッピング図  
[令和7年3月]

- 現地調査の結果、移植した群体が約82.8%、元々生息していた群体が約88.9%の生残率で損傷程度が低いように見えるが、損傷を受けた面積からすると中程度であった。
- 枠の全体に移植したユビエダハマサンゴの損傷した断片が散在して見られた。

観察区分	接触前 (令和7年3月)	接触後 (令和7年5月)						生残率 (%)		
	生残	生残	損傷なし	一部消失	半分消失	大半消失	消失		死亡※	
S4-33	移植したサンゴ類	244	202	145	19	10	28	42	0	82.8
	元々生息していたサンゴ類	54	48	48	0	0	0	6	0	88.9
	合計	298	250	193	19	10	28	48	0	83.9

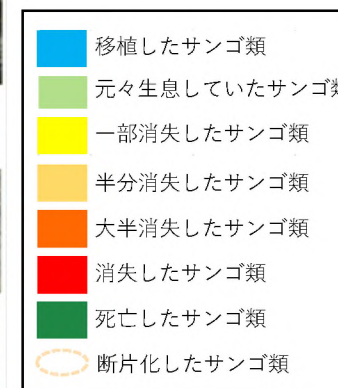
接触前(移植3ヶ月後調査時)マッピング図  
[令和7年3月]

○現地調査の結果、移植したユビエダハマサンゴの群体が生残率約15.1%とかなり損傷が見られた。元々生息していた群体は約84.7%の生残率で損傷程度が低いように見えるが、損傷を受けていない小さな群体が多かった。  
○枠の西側にユビエダハマサンゴの損傷した断片が散在して見られた。

観察区分		接触前 (令和7年3月)	接触後 (令和7年5月)						生残率 (%)	
		生残	生残	損傷なし	一部消失	半分消失	大半消失	消失		死亡※
S4-34	移植したサンゴ類	238	36	0	0	0	36	202	0	15.1
	元々生息していたサンゴ類	124	105	99	1	3	2	19	0	84.7
	合計	362	141	99	1	3	38	221	0	39.0
