# サンゴ類の生息状況等について

令和7年8月

沖縄防衛局

# サンゴ類の移植・移築後モニタリングの結果

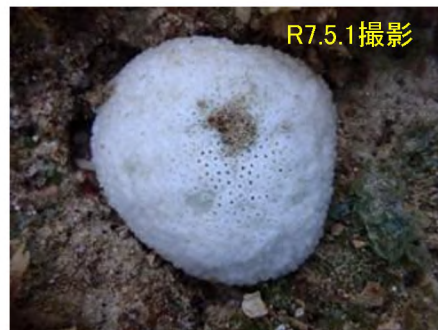
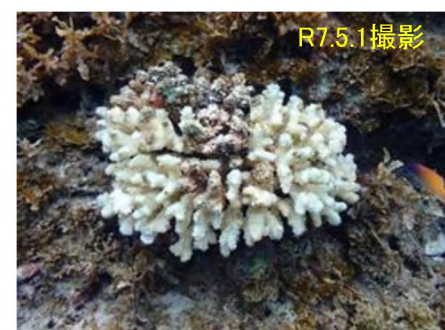
- 令和7年4月下旬から5月上旬にかけて、S1地区において死亡群体の増加を確認したことから、専門の委員と相談のうえ、移植先の現状把握と原因検討のための臨時調査を実施した。調査期間は、令和7年5月22日～6月5日である。
- 今回の臨時調査は、その目的から、死亡群体の増加を確認している移植先S1地区の小型サンゴ類を対象として実施した。また、移植後モニタリングで実施している調査項目のうち、下表に示すとおりサンゴ類の死亡に関連する項目に絞って実施した。

コモンサンゴ属  
確認された死亡群体の状況

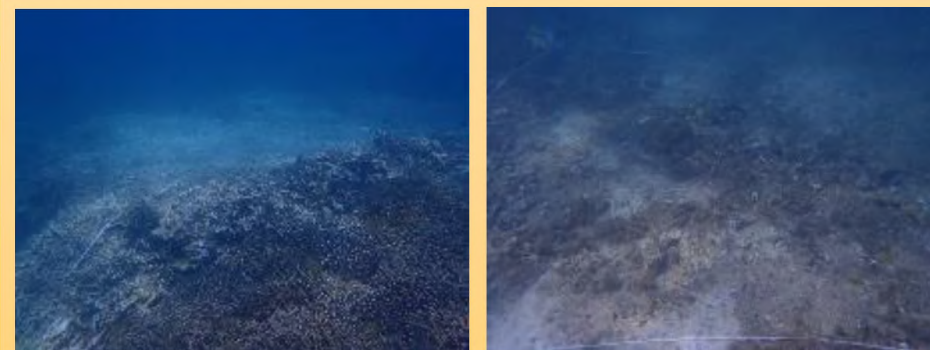
【移植先S4-e】

- 移植先S4地区において、令和7年4月28日に発生した作業船の接触によるサンゴ類への損傷の規模等を現地調査により確認した結果を以下に示す。現地調査は、5月2日～6月3日に実施した。
- 損傷したサンゴ類は、下図の2地点で確認された。移植先S4-cは、元々生息していた比較的大きい塊状ハマサンゴ属の一部に群体の欠損や脱落を確認した。移植先S4-eは、海底面に作業船による擦過痕が確認されており、移植したサンゴ類及び元々生息していたサンゴ類ともに、面的に消失している状況を確認した。

損傷したユビエダサンゴ群集

損傷した小型サンゴ類

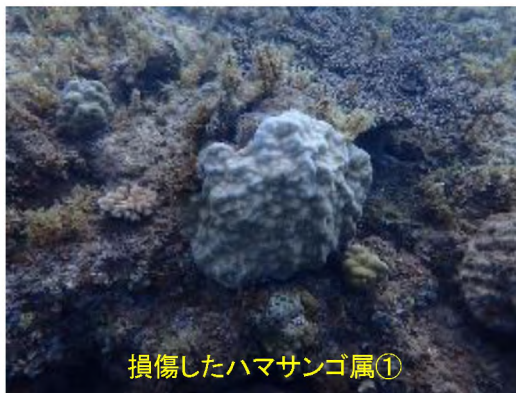
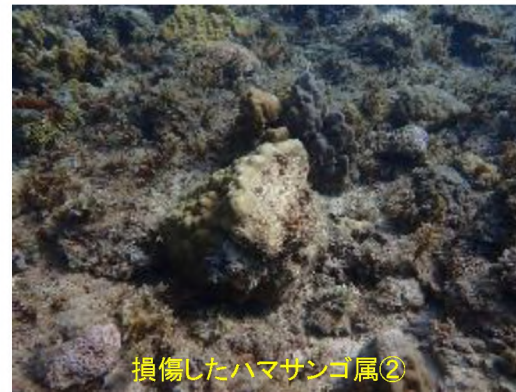
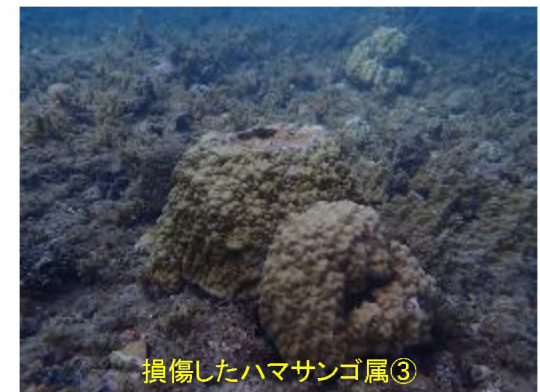
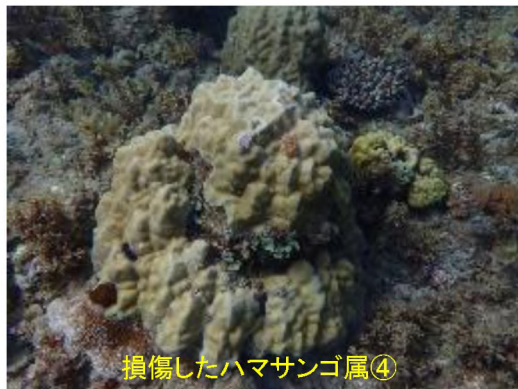
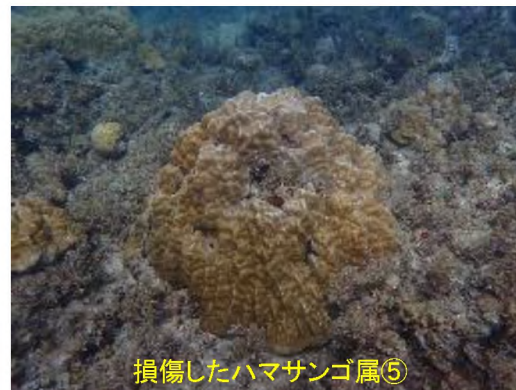
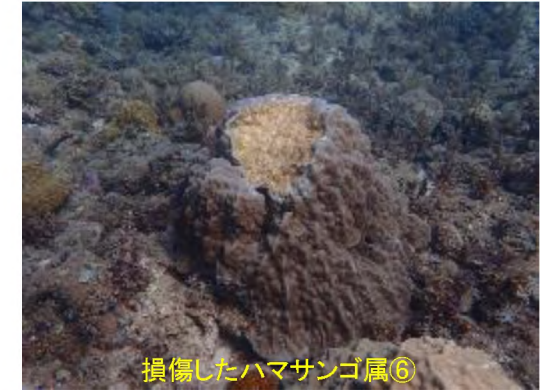
- S4-cにおいては、南北約7m×東西約3mの範囲内の特に水深の浅い箇所(①～⑥)に生息している塊状のハマサンゴ属6群体が一部損傷した状況を確認した。
- これらの群体は、いずれも移植作業で固定した痕跡は確認できなかったことから、元々生息していたサンゴ類と考えられる。
- 7月1日時点の経過観察において、上記6群体全てが生残していることを確認している。

S4-cにおいて確認したサンゴ類の損傷状況(7月1日撮影)

- 作業船の接触による損傷の状況は以下のとおり。
  - ・ S4-cは、塊状のハマサンゴ6群体に一部欠損が確認されたものの、その後の経過観察において群体の死亡や死滅部の拡大等は確認されておらず、今後は緩やかな回復が期待される。
  - ・ S4-eは、面的な損傷があり、移植したサンゴ類及び元々生息していたサンゴ類ともに損傷を受けていた。損傷状況は、移植後モニタリングの観察枠に生息していたサンゴ類の約2割が消失したが、一部欠損がみられた群体は、その後の経過観察において死亡等は確認されておらず、今後は緩やかな回復が期待される。移植後モニタリングの観察枠には含まれないが、S4-e東側に元々生息していたユビエダハマサンゴ群落の一部に大きな損傷が認められた。
- 今後の対応については、上記の状況を踏まえ、以下のとおりとする。
  - ・ S4-eにある既存の移植後モニタリング観察枠のモニタリングについては、移植したサンゴ類及び元々生息していたサンゴ類に対する現行の調査項目・内容(第26回委員会にて報告済み)に加えて、損傷したサンゴ類の回復状況も把握していくために、調査頻度を増やして調査を実施していくこととする。
  - ・ 作業船の接触による擦過痕に対しては、サンゴ場の回復や新規加入状況を把握することを目的として、上記観察枠外に新たに観察枠を設定し(下図参照)、今後の経過をモニタリングする。
  - ・ 環境保全の観点から、代償措置として実施している「サンゴ類に係る実行可能な環境保全措置」の対象として損傷したサンゴ類の追加を検討すべく、情報が少ないユビエダハマサンゴの繁殖に関する情報収集を行う。
  - ・ サンゴ類の移植先を含む配慮が必要な区域に立ち入らないよう、また短時間であっても、所定の停泊場所において投錨の上で停泊するよう、現行ルール の周知、徹底を繰り返し行う。

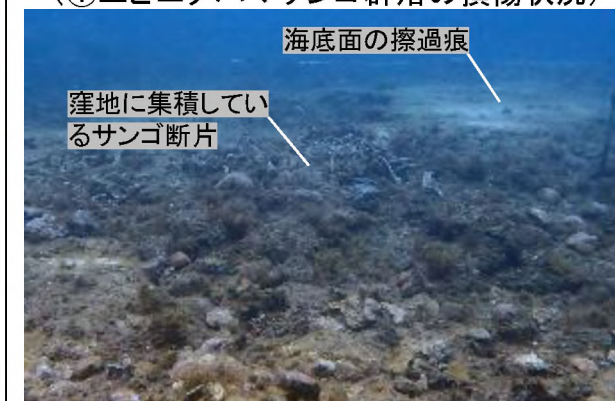
(②移植後モニタリング観察枠の損傷状況)

- S4-eにある移植後モニタリング観察枠(全体枠5つ)における損傷状況を整理した結果を以下に示す。
- 観察枠内のサンゴ類の生残率は、全体平均が約79.2%であった。観察枠毎にみると、最も高いのがS4-35で100% (影響なし)、最も低いのがS4-34で約39.0%であった。
- 損傷を受けたサンゴ類の状況は、消失した群体が最も多く300群体(約20.3%)、生残はしているものの一部欠損がみられた群体(一部消失～大半消失)が104群体(約7.0%)であった。
