サンゴ類の生息状況等について

令和7年10月

沖縄防衛局

サンゴ類の移植・移築後モニタリングの結果

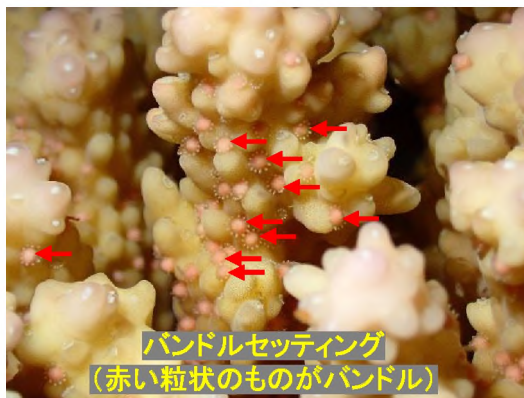
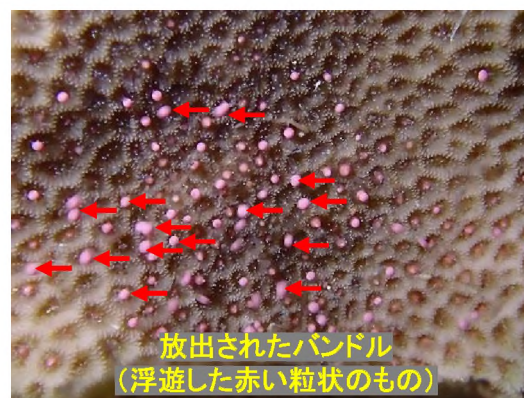
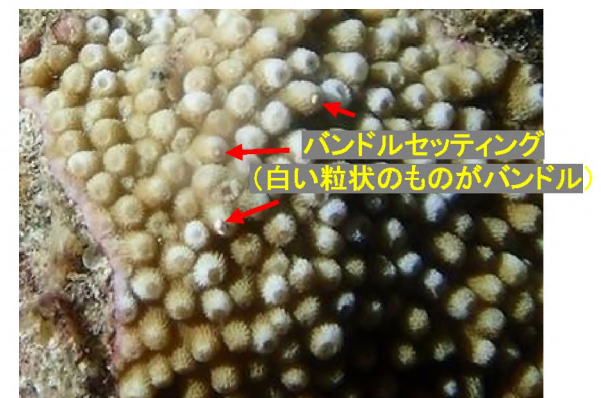
移植したサンゴ類の再生産行動の確認状況(小型サンゴ類)

- 小型サンゴ類は、移植したサンゴ類がミドリイシ属2種とコモンサンゴ属1種、カワラサンゴ属1種、アナサンゴ属2種の合計4属6種において再生産行動(バンドルセッティング※及び放卵)が確認された。また、元々生息していたサンゴ類についてもコカメノコキクメイシ属1種、トゲキクメイシ属1種、ハマサンゴ属1種の合計3属3種においても同様に再生産行動が確認された。 ※ポリプの口の部分でバンドル(卵と精子の塊)が出かかった状態のことをバンドルセッティングという。
- 移植したサンゴ類及び元々生息していたサンゴ類ともに再生産行動が複数種で確認されたことから、移植に伴う移植先への影響はなく、また、移植したサンゴ類が移植先に元々生息していたサンゴ類と同様に生息しており移植先の環境に順応していると考えられる。

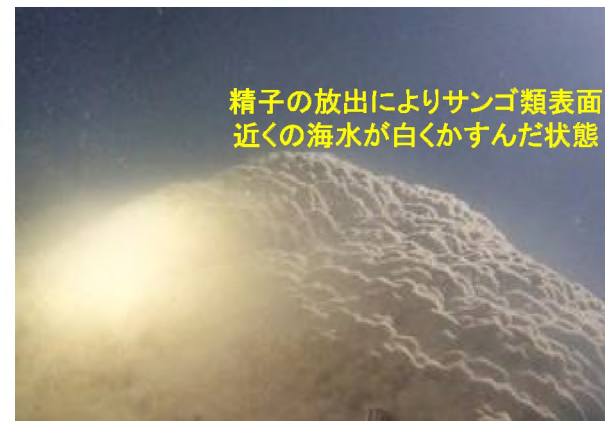
移築したサンゴ類の再生産行動の確認状況(大型サンゴ類)

- 大型サンゴ類は、移築したハマサンゴ属2群体において再生産行動(放卵放精)が確認された。なお、ハマサンゴ属は雌雄異体であるところ、今回の確認においてはNo.8で放卵、No.17で放精が確認された。また、周辺に元々生息していたハマサンゴ属についても再生産行動(放卵)が確認された。
- 移築したハマサンゴ属及び元々生息していたハマサンゴ属ともに再生産行動が確認されたことから、移築に伴う移築先への影響はなく、また、移築したサンゴ類が移築先に元々生息していたサンゴ類と同様に生息しており移築先の環境に順応していると考えられる。
