# 海草藻場の生育範囲拡大について

沖縄防衛局

# 豊原海域における海草藻場の生育範囲拡大について

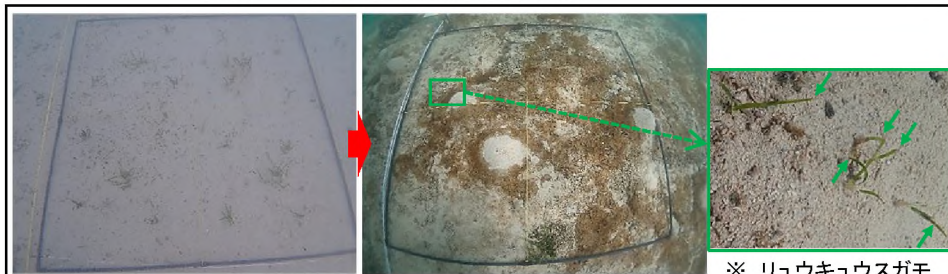
植付け地点③ No.39区画の状況

- 令和4年度は、豊原海域の植付け地点③、④において、令和4年12月にリュウキュウスガモの種苗を各50区画(1,000株)、合計100区画(2,000株)に植え付けた(第42回委員会にて提示)。これらの植付け地点において、令和7年7月に令和7年度夏季モニタリングを実施した。モニタリングにおけるシュート数(ランク)の推移を下図に示す。
- 令和7年度夏季のシュート数は、令和6年度冬季モニタリング時と比較して、植付け地点③、④ともにランク2の区画数が減少した。両地点ともに、砂層厚及び底質概観に変化はみられなかった(詳細データは、巻末資料1に収録)。なお、両地点ともに、植付け直後にアオウミガメによる被食が確認されたが、被食から回復しており(第52回委員会にて提示)、その後、継続的または著しい被食は確認されていない。
- 植付け地点③、④のシュート数は、植付け後、増加がみられた令和6年度冬季を除き、減少傾向にあるが、令和7年度夏季時点で、ランク2以上の区画が、植付け地点③では17区画、植付け地点④では19区画残っていることに加え、第54回委員会における指導・助言事項を踏まえ、リュウキュウスガモの一部の葉長を計測したところ、植付け地点③では最大5.0cm、植付け地点④では最大6.4cmの葉長を確認している\*こと、葉長の短い新葉の生育もみられていることから、今後の回復が期待される。今後もモニタリングを継続し、シュート数の推移を確認していく。

\* 植付け地点③、④の各地点において、シュート数のランクが高い区画を選び、その区画内に生育する全てのリュウキュウスガモの葉長を計測した結果による(巻末資料参照)。なお、計測対象区画以外の区画の一部において、葉長10cm程度のリュウキュウスガモも確認されている。

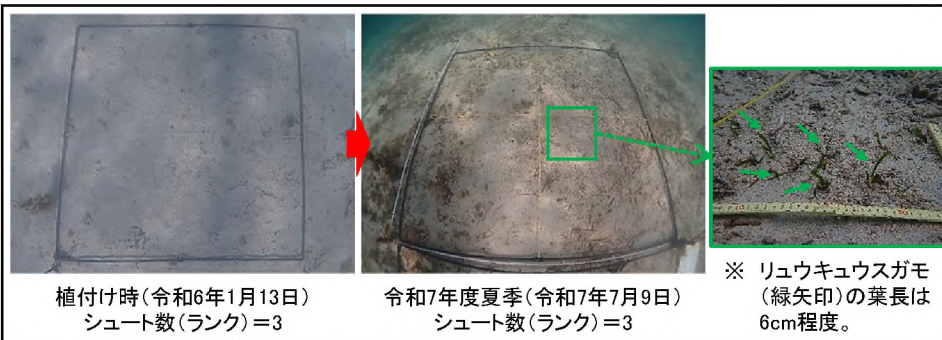
植付け地点② No.30区画の状況

植付け時(令和6年1月13日)  
シュート数(ランク)=3

令和7年度夏季(令和7年7月9日)  
シュート数(ランク)=3

※ リュウキュウスガモ(緑矢印)の葉長は6cm程度。

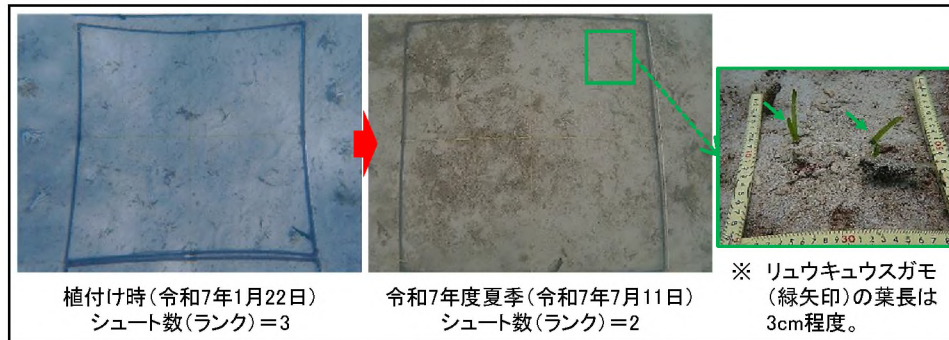
植付け地点① No.23区画の状況

- 令和6年度は、豊原海域の植付け地点①、⑥において、令和7年1月にリュウキュウスガモの種苗を各50区画(1,000株)、合計100区画(2,000株)に植え付けた(第53回委員会にて提示)。これらの植付け地点において、令和7年7月に令和7年度夏季モニタリングを実施した。モニタリングにおけるシュート数(ランク)の推移を下図に示す。
- 令和7年度夏季のシュート数は、植付け時と比較して、植付け地点①、⑥ともにランク3の区画数が減少した。両地点ともに、砂層厚及び底質概観に変化はみられなかった(詳細データは、巻末資料3に収録)。なお、両地点ともに、アオウミガメによる継続的または著しい被食は確認されていない。
- 植付け地点①、⑥のシュート数は、植付け時より減少しているが、令和7年度夏季時点で、ランク2以上の区画が植付け地点①では48区画、植付け地点⑥では49区画残っていることに加え、第54回委員会における指導・助言事項を踏まえ、リュウキュウスガモの一部の葉長を計測したところ、植付け地点①では最大8.3cm、植付け地点⑥では最大7.8cmの葉長を確認している※こと、葉長の短い新葉の生育もみられていること、これまでの現地実証試験において、植付けから2年目以降に地下茎が側方へ伸長する状況が確認されていることから、今後の回復が期待される。今後もモニタリングを継続し、シュート数の推移を確認していく。

※ 植付け地点①、⑥の各地点において、シュート数のランクが高い区画を選び、その区画内に生育する全てのリュウキュウスガモの葉長を計測した結果による(巻末資料参照)。なお、計測対象区画以外の区画の一部において、葉長10cm程度のリュウキュウスガモも確認されている。
