海草藻場の生育範囲拡大について

沖縄防衛局

豊原海域における海草藻場の生育範囲拡大について

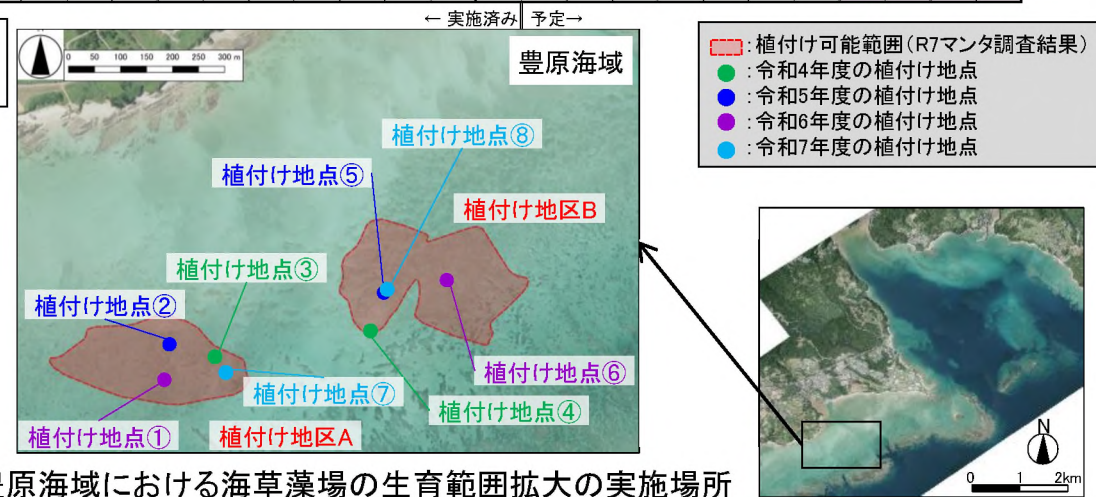
豊原海域における海草藻場の生育範囲拡大の実施場所

年月		令和4年度												令和5年度												令和6年度											
		12	1	2	3	4	5	6	7	8	9	10	11	12	1	2	3	4	5	6	7	8	9	10	11	12	1	2	3								
季節		冬季			春季			夏季			秋季			冬季			春季			夏季			秋季			冬季			春季								
海草藻場の生育範囲拡大の実施	植付け地点③	50区画	1,000株	●																																	
	植付け地点④	50区画	1,000株	●																																	
	植付け地点②	50区画	1,000株																																		
	植付け地点⑤	50区画	1,000株																																		
	植付け地点①	50区画	1,000株																																		
	植付け地点⑥	50区画	1,000株

年月		令和7年度												令和8年度														
		4	5	6	7	8	9	10	11	12	1	2	3	4	5	6	7	8	9	10	11	12	1	2	3			
季節		春季			夏季			秋季			冬季			春季			夏季			秋季			冬季			春季		
海草藻場の生育範囲拡大の実施	植付け地点③	50区画	1,000株			●																						
	植付け地点④	50区画	1,000株			●																						
	植付け地点②	50区画	1,000株			●																						
	植付け地点⑤	50区画	1,000株			●																						
	植付け地点①	50区画	1,000株			●																						
	植付け地点⑥	50区画	1,000株			●																						
	植付け地点⑦	50区画	1,000株																									
	植付け地点⑧	50区画	1,000株																									
※3	100区画	2,000株

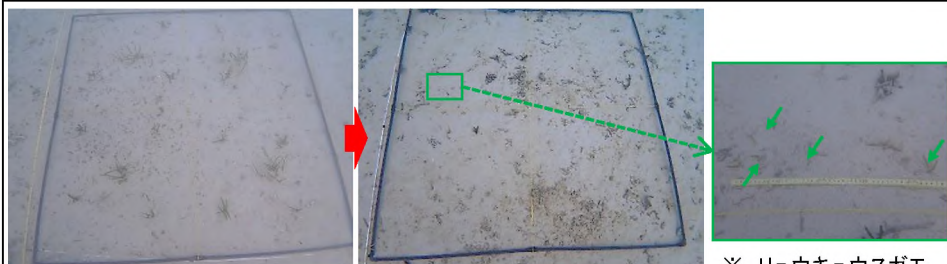
植付け地点③ No.39区画の状況

植付け時(令和4年12月13日) シュート数(ランク)=3

令和7年度冬季(令和7年12月24日) シュート数(ランク)=2

※ リュウキュウスガモ(緑矢印)の葉長は5cm程度。

- 令和4年度は、豊原海域の植付け地点③、④において、令和4年12月にリュウキュウスガモの種苗を各50区画(1,000株)、合計100区画(2,000株)に植え付けた(第42回委員会にて提示)。これらの植付け地点において、令和7年12月に令和7年度冬季モニタリングを実施した。モニタリングにおけるシュート数(ランク)の推移を下図に示す。
- 令和7年度冬季のシュート数は、令和7年度夏季モニタリング時と比較して、植付け地点③、④ともにランク2の区画数が減少した。両地点ともに、砂層厚及び底質概観に変化はみられなかった(詳細データは、巻末資料1に収録)。なお、両地点ともに、植付け直後にアオウミガメによる被食が確認されたが、被食から回復しており(第52回委員会にて提示)、その後、継続的または著しい被食は確認されていない。
- 植付け地点③、④のシュート数は、植付け後、増加がみられた令和6年度冬季を除き、減少傾向にあるが、令和7年度冬季時点で、ランク2以上の区画が、植付け地点③では10区画、植付け地点④では11区画残っており、植付け地点③では最大5.6cm、植付け地点④では最大7.7cmの葉長を確認しており※、葉長の短い新葉の生育もみられた。

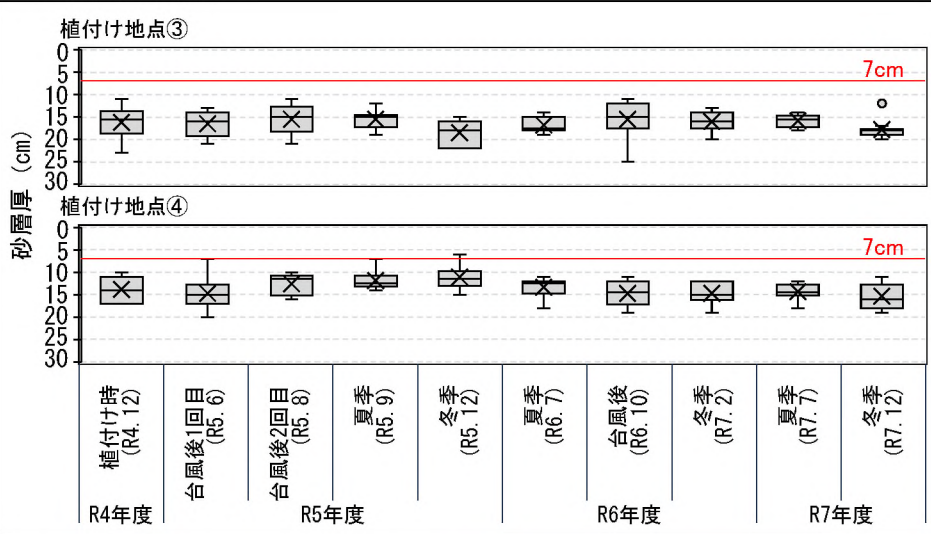
- 令和4年12月に、植付け地点③、④の各50区画に各1,000株のリュウキュウスガモの種苗を植え付け(第42回委員会にて提示)、合計9回の植付け後モニタリングを実施した。
- リュウキュウスガモのシュート数(ランク)については、植付け地点③、④ともに、植付け時から令和5年度台風後2回目にかけて、ランク2以上の区画数が減少し、シュート数(ランク)の平均値も低下した。
- 砂層厚は、植付け地点③は平均16~19cm、植付け地点④は平均11~15cmで推移し、リュウキュウスガモの生育に適した条件(7cm以上)を満たしていた。
- 底質概観は、植付け地点③、④ともに、モニタリング期間をとおして礫混じり砂であり、リュウキュウスガモの生育に適した条件(砂分が8割以上)を満たしていた。
- 特記事項として、植付け地点③、④ともに、一部の区画内でウミジグサ類の混生が継続して確認された。リュウキュウスガモの開花・結実の確認されなかった。

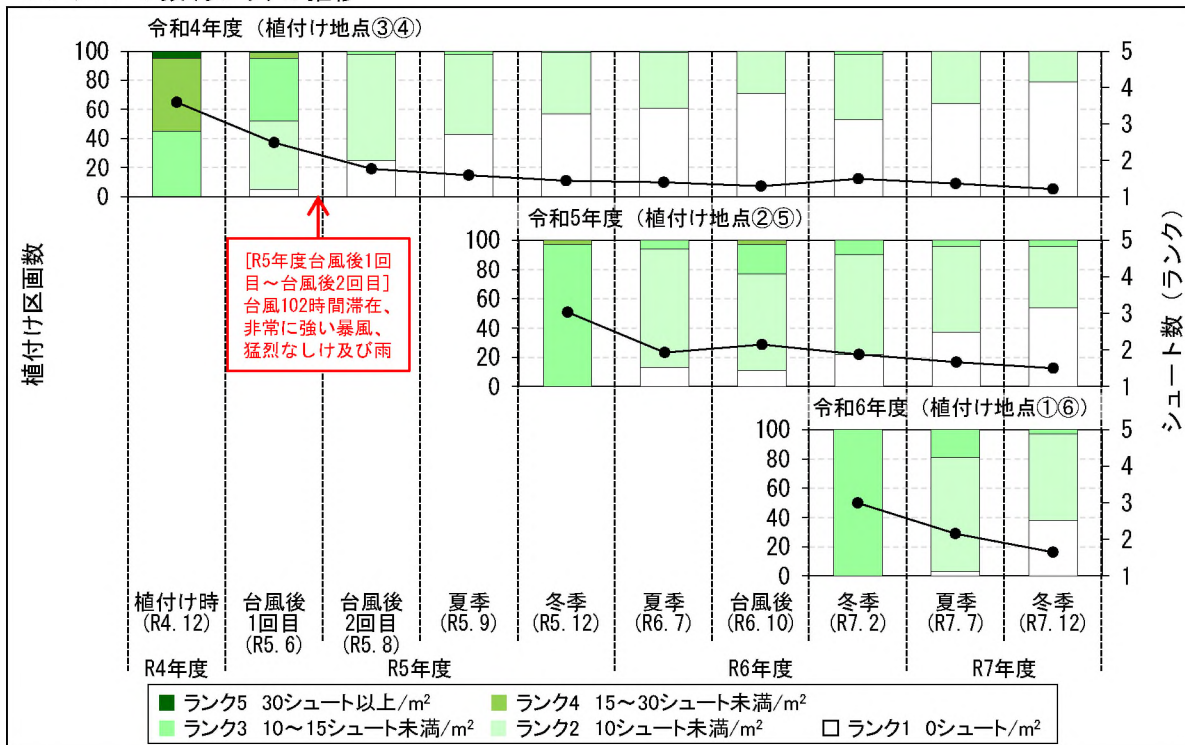
■ シュート数(ランク)の推移

- 令和4年度の植付け地点③、④のリュウキュウスガモのシュート数(ランク)については、植付け時から令和5年度台風後2回目にかけて、ランク2以上の区画数が減少し、シュート数(ランク)の平均値も低下した。
- 砂層厚と底質概観はリュウキュウスガモの生育に適した条件を満たしており、植付け地点の選定に問題はなかったと考えられる。
- 気象海象をみると、特に令和5年度台風後1回目～令和5年度台風後2回目において、台風の滞在時間が100時間を超え、非常に強い暴風と猛烈なしけ、猛烈な雨が観測された。これらの影響により、植付け地点③及び④のリュウキュウスガモのシュート数(ランク)は減少傾向が続いたと推測できる。
- 令和5年度には、事業実施海域や中城湾港泡瀬地区の天然の海草藻場において、被度の低下や面積の減少が確認されたこと(巻末資料6参照)、令和5、6年度冬季に植え付けた地点では、シュート数(ランク)の減少幅が小さいことから、令和5年度の台風の影響の強さが示唆される。
- 令和7年度冬季モニタリングをもって、植付け後3年を目安として実施してきた令和4年度植付け後モニタリングを終了することとし、今後は、令和5、6年度及び新たに植え付けた令和7年度の植付け地点のモニタリングを継続し、リュウキュウスガモのシュート数や砂層厚等の状況を確認していく。

注) 左図の折れ線と右縦軸は、シュート数(ランク)の平均値(植付け時を100とした値)を示す。

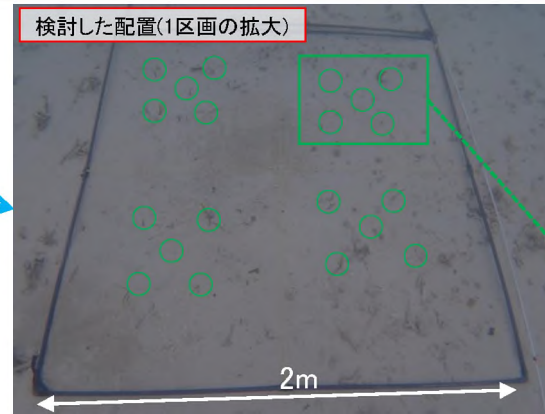
植付け地点⑦ No.32区画(令和8年2月5日撮影)

※シュート数(ランク)=3

- 令和7年度の現地踏査の結果及びこれまでの委員会における指導・助言※を踏まえ、令和7年度の植付けは、植付け地点⑦及び植付け地点⑧において、各50区画、合計100区画の植付け区画を設置した。
- 植付けは令和8年1月30日から実施し、1区画当たり20株、合計2,000株のリュウキュウスガモの種苗を植え付けた。
- なお、各植付け地点の50区画のうち10区画において、移植株の間隔を従来より狭める配置として植え付けた(第57回委員会にて提示)。今後のモニタリングを通じて、地下茎がより相互に絡みつくことによる生育状況の向上がみられるか、その配置の効果と共に、密集して植え付けるリスクについても把握していく方針。
