## 【巻末資料】

- ① 令和7年夏期の高水温による影響について
- ② 移植後モニタリングの評価に関する情報について
- ③ 移植したサンゴ類におけるモニタリング枠の状況について
- ④ 令和8年6月の台風接近時の状況について

## ① 令和7年夏期の高水温による影響について

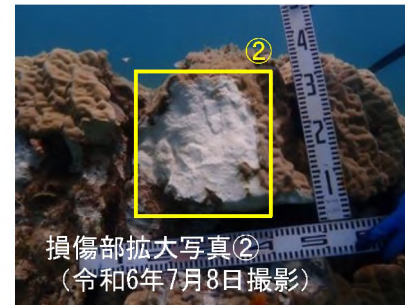
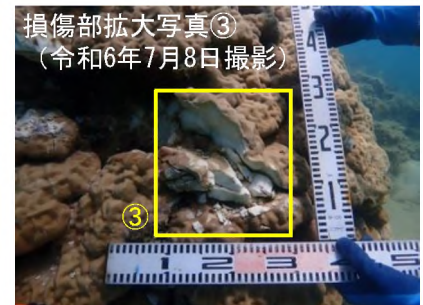
#### 4. 傷ついた大型サンゴ類(No.2)の生息状況について

- 令和6年7月4日に作業船のアンカーチェーンが接触した際に生じたと思われる損傷が確認された大型サンゴ類(No.2)については、移築後モニタリングにより、移築後の回復状況も経過観察しているところ、移築12ヶ月後の状況については以下のとおり。
- 損傷した箇所の縁辺部においては、死滅して藻類に覆われた箇所がある一方、成長により回復した箇所もみられる。
- 損傷時に剥離したサンゴ片は当該群体周辺に固定しており、いずれのサンゴ片も生存している。

※ 大型サンゴ類No.2は元々の形状・大きさ等により運搬中に崩れる可能性があったことから、分割移築しており、配置接地面が広い面を下にして配置している。
