# 海草藻場の生育範囲拡大について

令和8年10月

沖縄防衛局

# 豊原海域における海草藻場の生育範囲拡大について

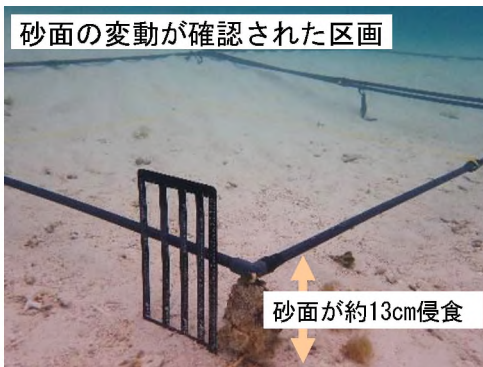
令和6年度植付け地点①（令和8年6月6日撮影）

砂面の変動が確認されなかった区画と高さを比較した結果、砂面が約13cm侵食

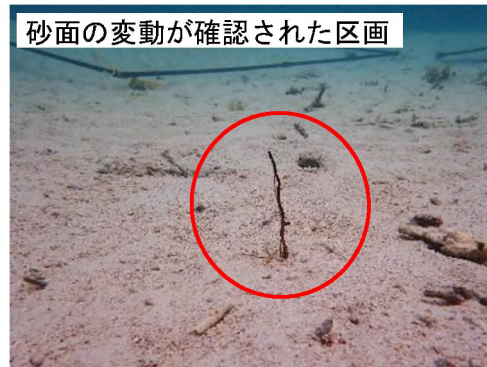
- 台風第6号は、令和8年6月1日に沖縄島にかなり接近した。また、台風第7号は、25日から26日にかけて沖縄島と宮古島の間を通過した。各台風の通過後、海草藻場の生育範囲拡大に係る植付け地点等において、台風の影響について確認した。（両台風の状況について巻末資料1及び2に収録）
- 台風第6号の通過後である6月6日に台風第6号の影響について確認した結果、既存藻場とともに令和5～7年度に植付けを実施した6地点において移植株の流失等が確認された。
- また、令和6年度植付け地点①内の約半分の植付け区画で砂面の侵食が見られ、その影響による移植株の流失が確認された。なお、それ以外の植付け地点では、目視で確認可能な砂面の大規模な変動は確認されなかった。
- 台風第7号の通過後である6月27～29日にかけて実施したモニタリング（台風後2回目のモニタリング）の結果、6月6日に確認した状況から大きな変化はみられなかった。

移植株が流失し、地下茎が掘り起こされた状況

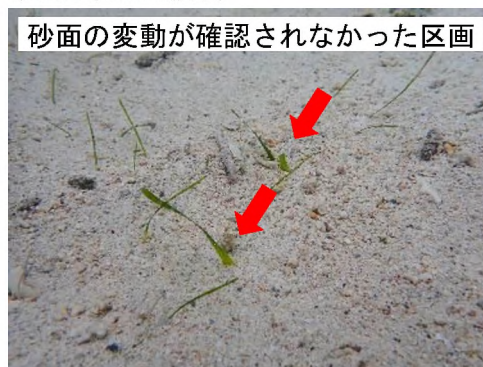
移植株（リュウキュウスガモ）や小型海草が生残

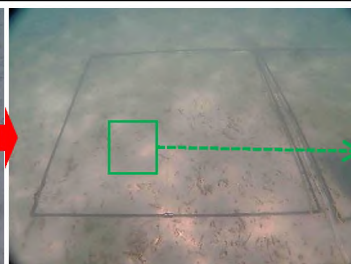
植付け地点② No.6区画の状況

植付け時(令和6年1月11日)  
シュート数(ランク)=3

令和8年度台風後(令和8年6月27日)  
シュート数(ランク)=2

※ リュウキュウスガモ(緑矢印)の葉長は4cm程度。

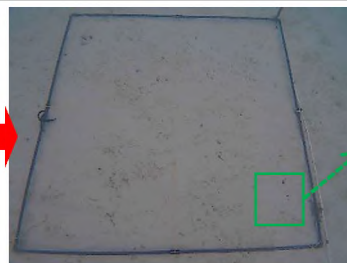
植付け地点⑥ No.51区画の状況

植付け時(令和7年1月28日)  
シュート数(ランク)=3

令和8年度台風後(令和8年6月28日)  
シュート数(ランク)=2

※ リュウキュウスガモ(緑矢印)の葉長は6cm程度。
