## 第6章 事後調査結果の概要

### 6.1 存在・供用時に係る調査（G、H、N-1(a)、N-1(b)）

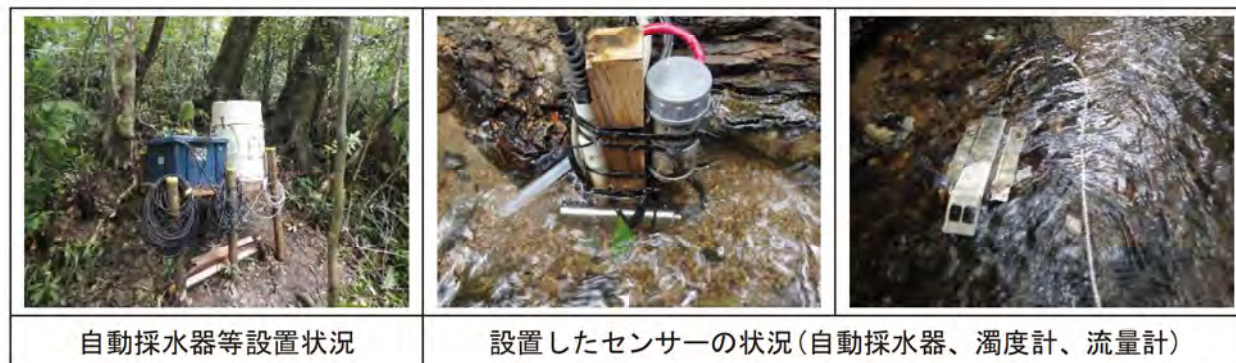
降雨時調査は、河川に自動採水器を設置し、1 時間ごとに河川水の連続採水を行い、試験室に持ち帰り分析を行った。分析方法は、平常時と同様に行った。さらに、連続濁度計を設置して5 分間隔で記録し、連続採水による SS との相関から SS を算出した。流量は計測機器による連続観測を行った。なお、採水器は、オートサンプラー(米国 ISCO(株)社製の 6712 型可搬式サンプラー)を用いた。

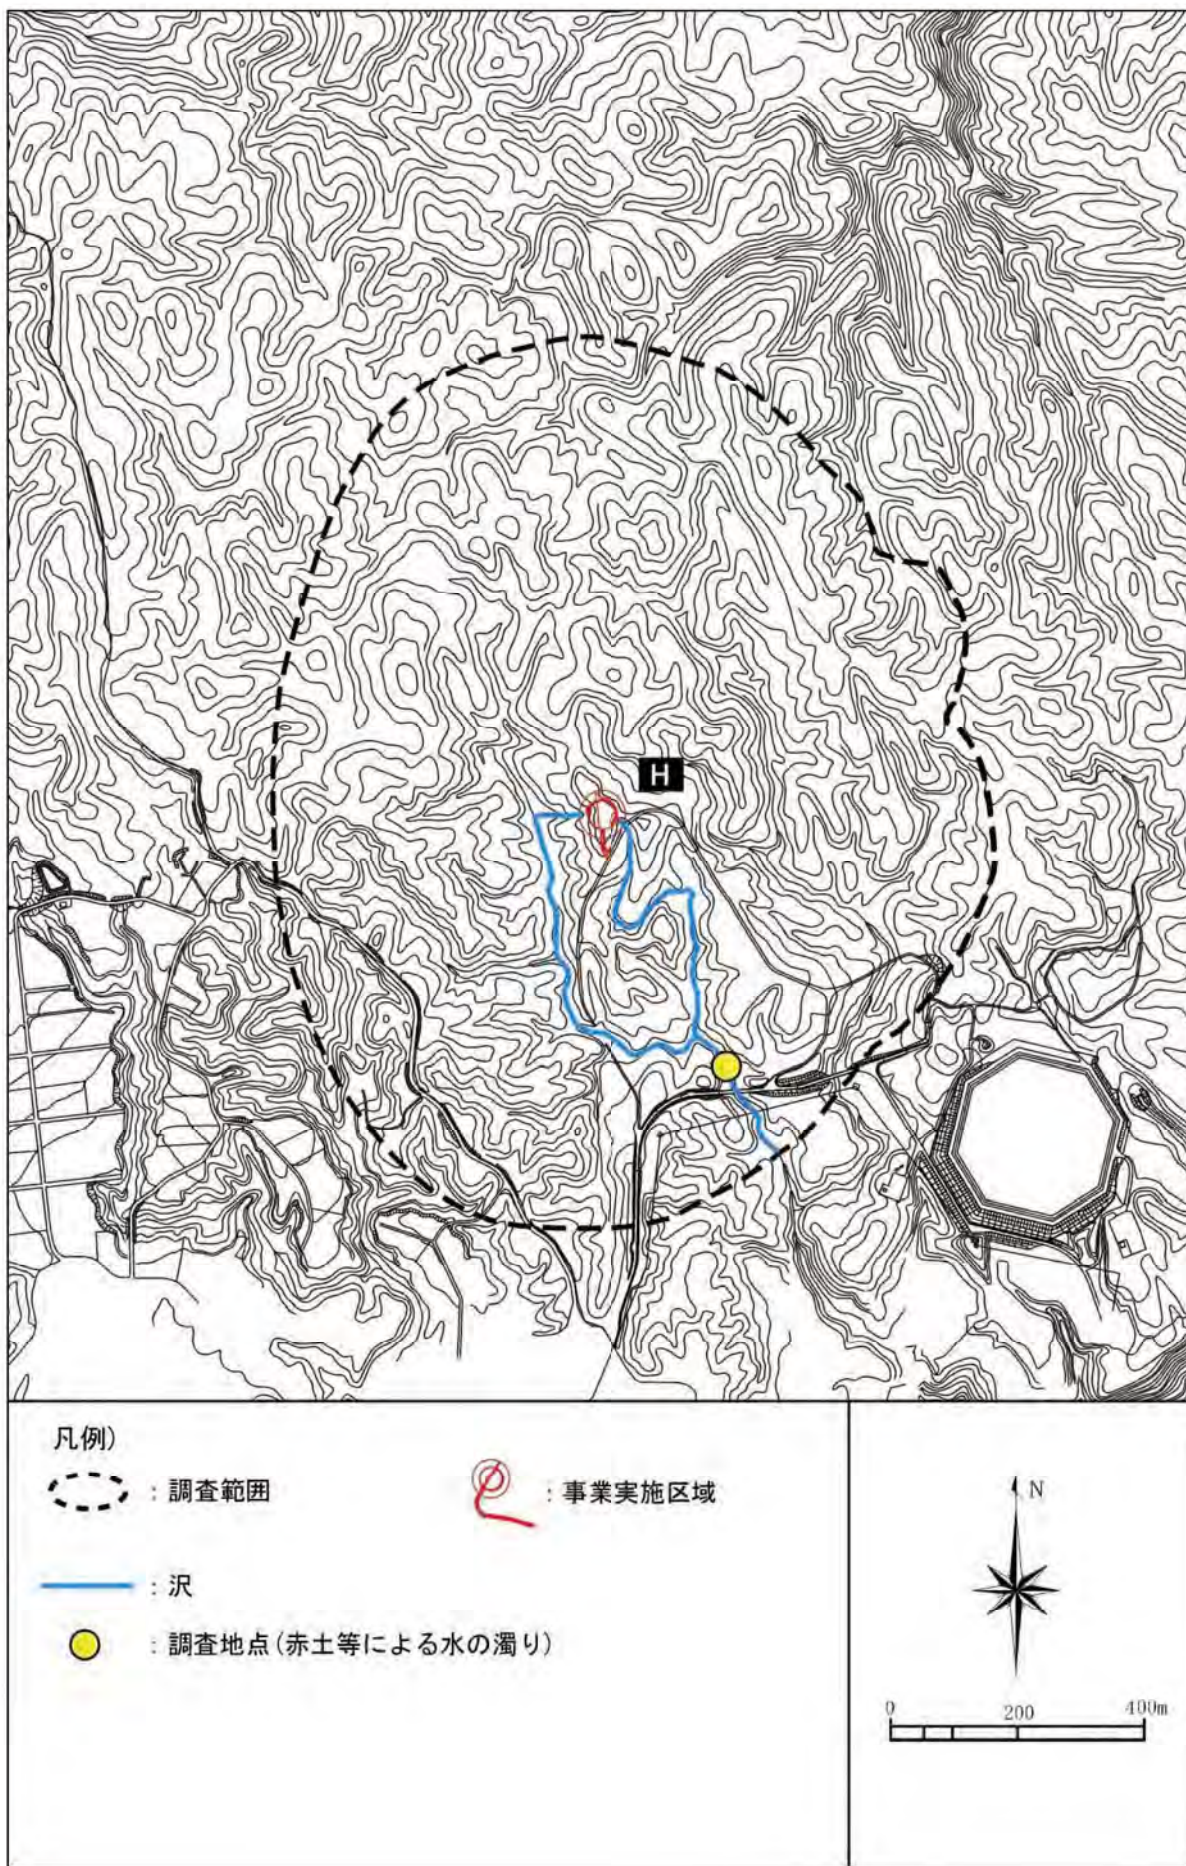
図 6.1.2-1 水質調査地点図 (H 地区)

平常時及び降雨時の採水地点を図 6.1.2-1 に示した。

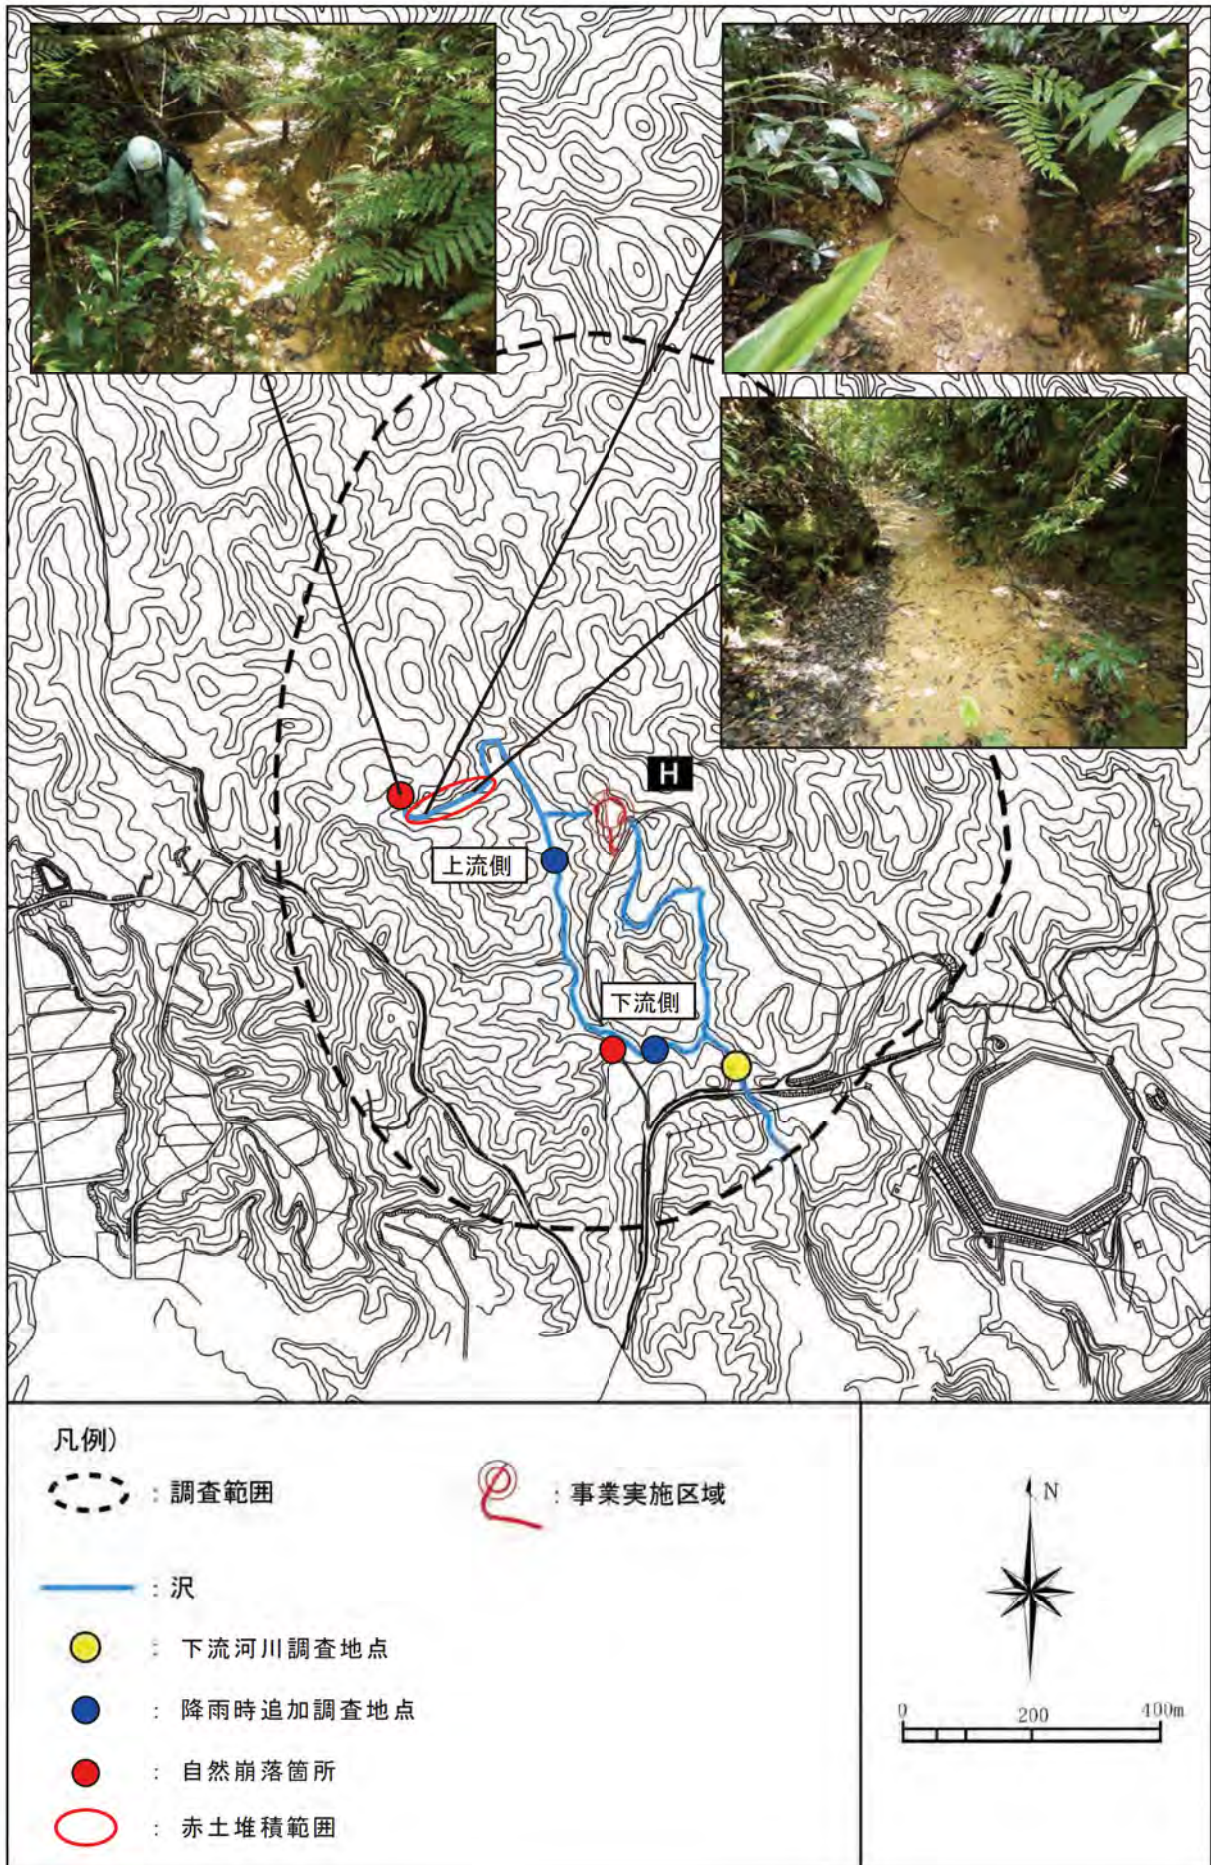
图 6.1.2-13 自然崩落箇所位置图

1回目、2回目の調査から崩落箇所下流側で濁りが高かったが、上流側でもある程度の濁りが見られたため、さらに上流に自然崩落がないか、踏査による確認を行った。踏査の結果、図 6.1.2-13 に示す箇所に自然崩落とそれによる河床への赤土等の堆積が確認された。

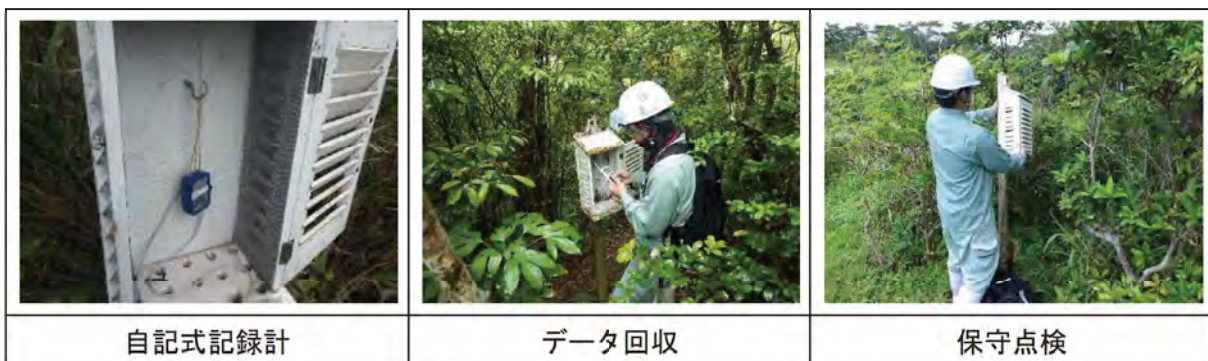
表 6.1.3-5 測定機器性能

製品名	測定範囲	製造元
小型防水温湿度データロガー (RTR-53A)	温度：0～50℃ 湿度：10～95%RH	株式会社ティアンドデイ
