6.2 存在・供用時に係る調査(N-4.1)

6.2.1 赤土等による水の濁り

6.2.2 植物

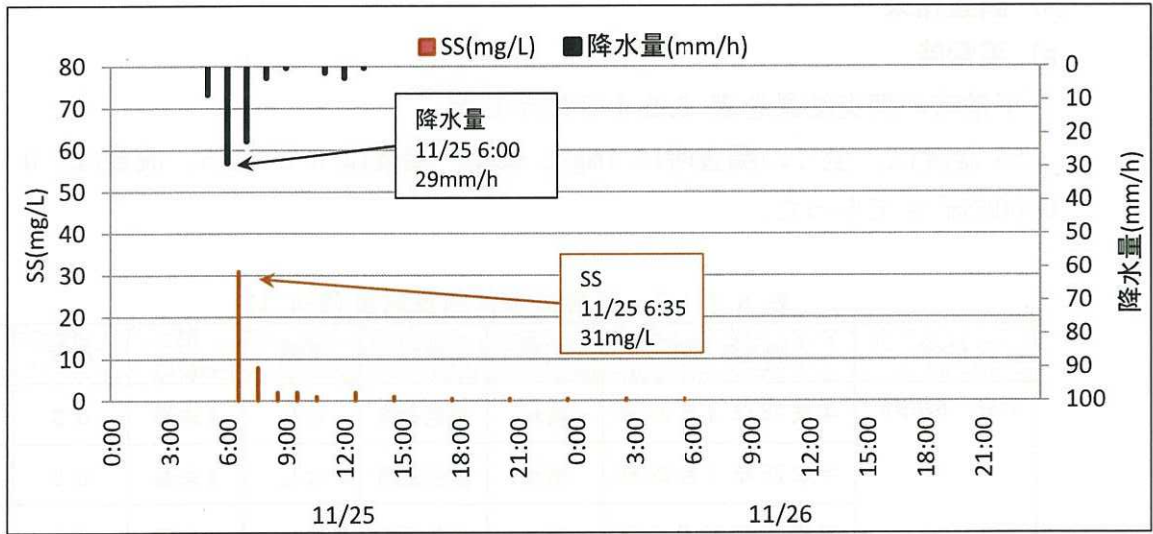
図 6.2.1-2 N-4.1におけるSS変動(平成25年11月25日~26日)

調査回数はこのべ 5 回で、各調査の最大値は SS が 4~31mg/L、濁度が 3.3~16.5 であった。なお、本年度に SS が最大であった平成 25 年 11 月 25 日~26 日の調査における降水量と SS の変動を図 6.2.1-2 に示した。

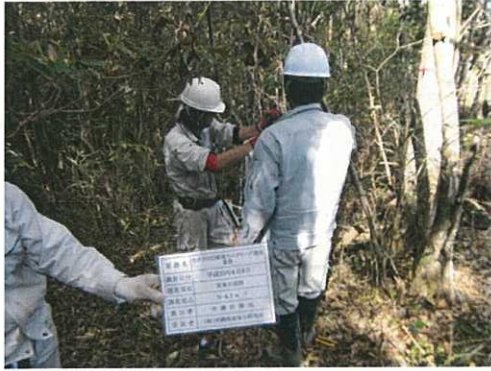
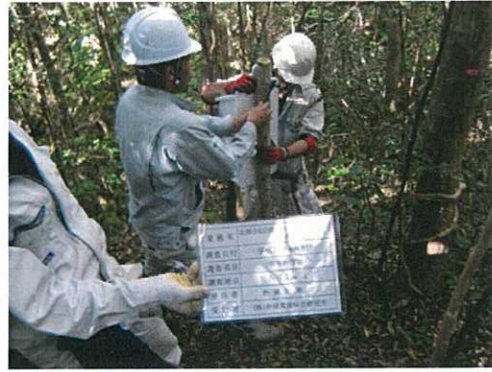
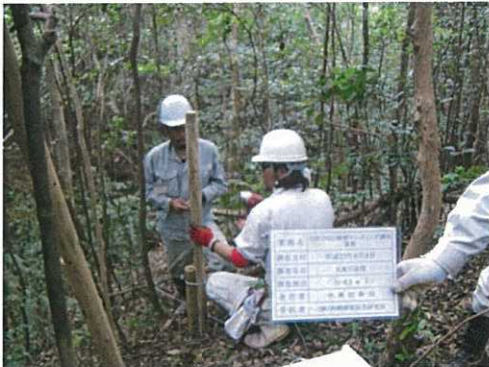
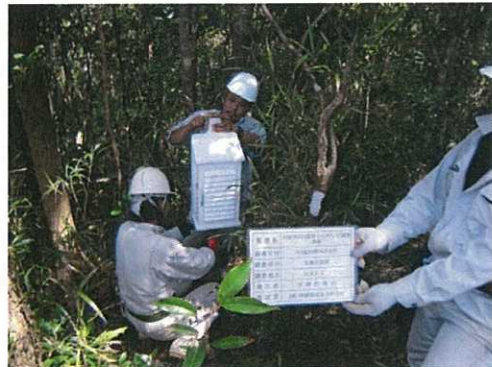
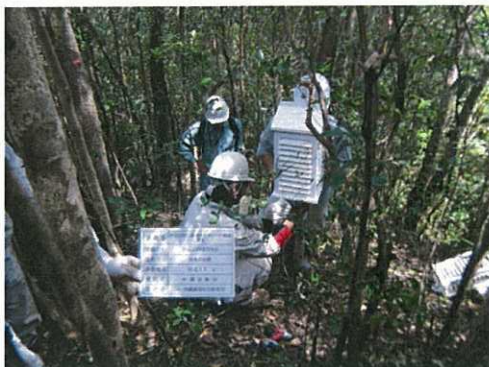
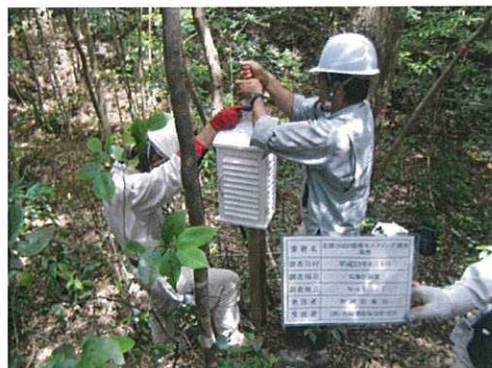
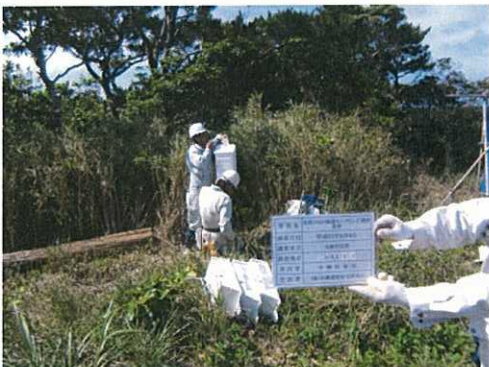
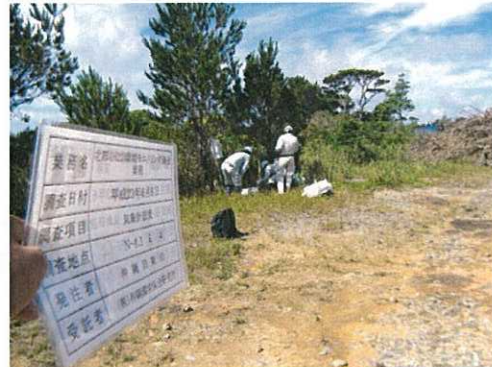
図 6.2.2-6(1) 気象観測箇所環境(N-4.1)

(北 N-4. 1-N2:無障害物帯の林縁部)

(北 N-4. 1-N3:林内)

(北 N-4. 1-N4:林内)

(南 N-4. 1-S2:林縁)

(南 N-4. 1-S3:林内)

(南 N-4. 1-S4:林内)

(東 N-4. 1-E2:草地)

(東 N-4. 1-E3:裸地)

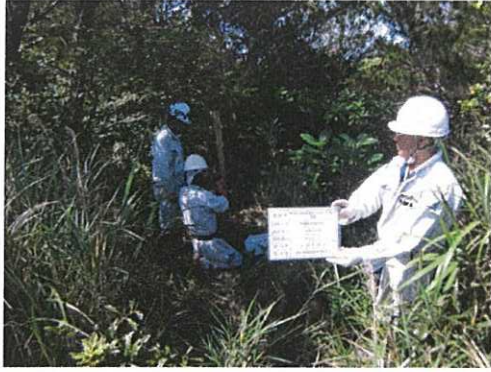
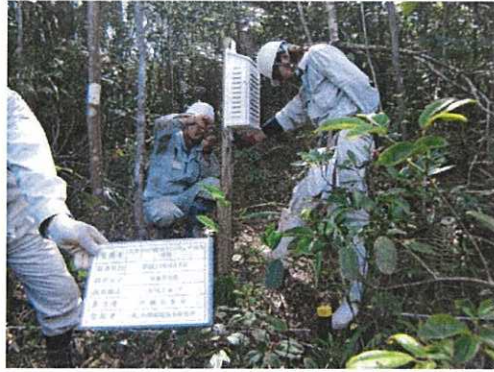
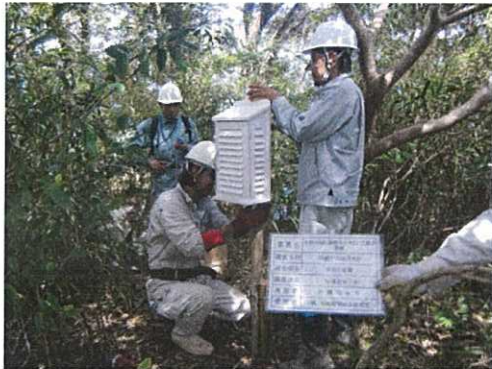
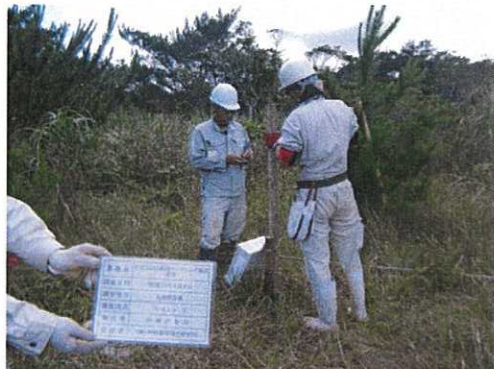
図 6. 2. 2-6 (2) 気象観測箇所の環境 (N-4. 1)

(東 N-4. 1-E4: 林縁部)

(西 N-4. 1-W2: 林内)

(西 N-4. 1-W3: 林内)

(西 N-4. 1-W4: 草地)

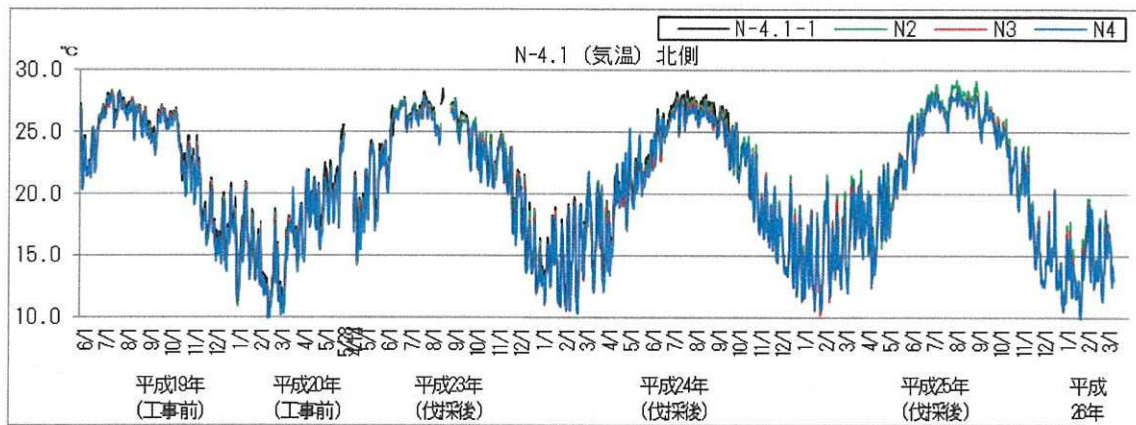
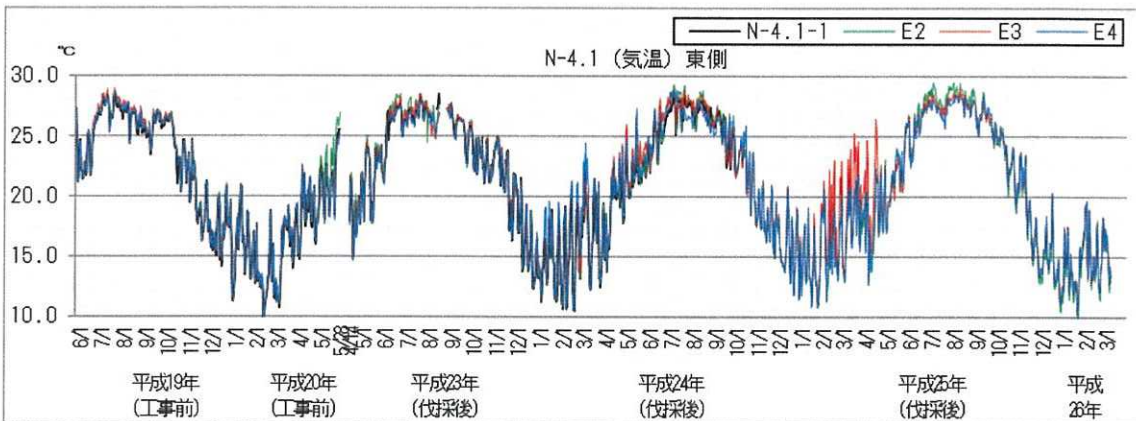
図 6.2.2-7(1) 気温の推移(N-4.1)

N-4.1における気温の測定結果を表 6.2.2-5、図 6.2.2-7 に示した。なお、グラフでは、過年度結果を含めて図示した。

平成 25 年 3 月から約 1 年間の月平均気温は、20.3～21.2℃であった。N4 と S4 等の無障害物帯から 50m 離れた林内では、無障害物帯近傍の地点より低い傾向にあり、着陸帯の完成に伴う気温の上昇が影響範囲 50m を超える状況は確認されなかった。一方、E4 と W4 については、無障害物帯から 50m 離れている地点の平均気温が高い傾向にあったが、これはこの地点が草地または林縁部であるためと考えられる。

注)N-4.1-1は着陸帯中央の地点であり、工事の進捗に伴い平成24年10月に撤去している。

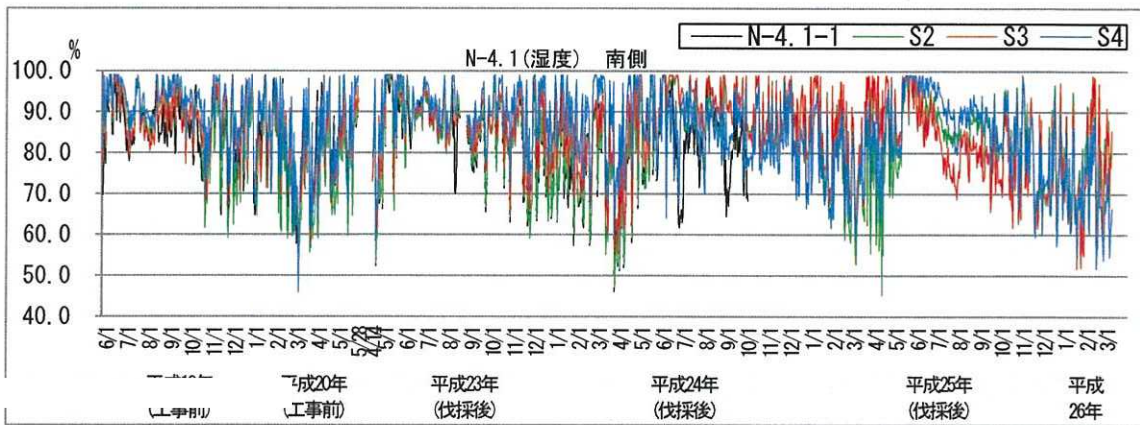
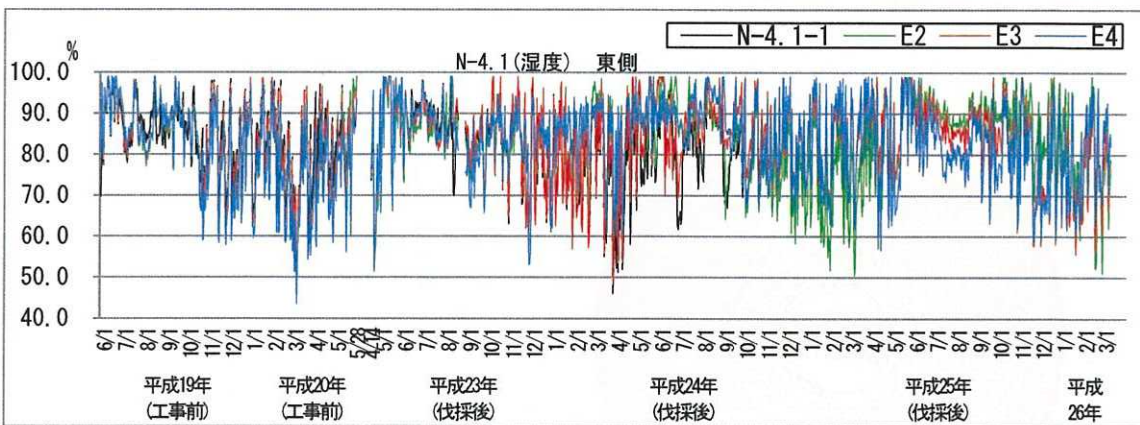
図 6.2.2-8 湿度の推移(N-4.1)

N-4.1における湿度の測定結果を表 6.2.2-6、図 6.2.2-8 に示した。なお、グラフでは、過年度結果を含めて図示した。

平成 25 年 3 月から約 1 年間の月平均湿度は 80.6~86.4%であり、林内の乾燥化等は確認されなかった。

注)N-4.1-1は着陸帯中央の地点であり、工事の進捗に伴い平成24年10月に撤去している。

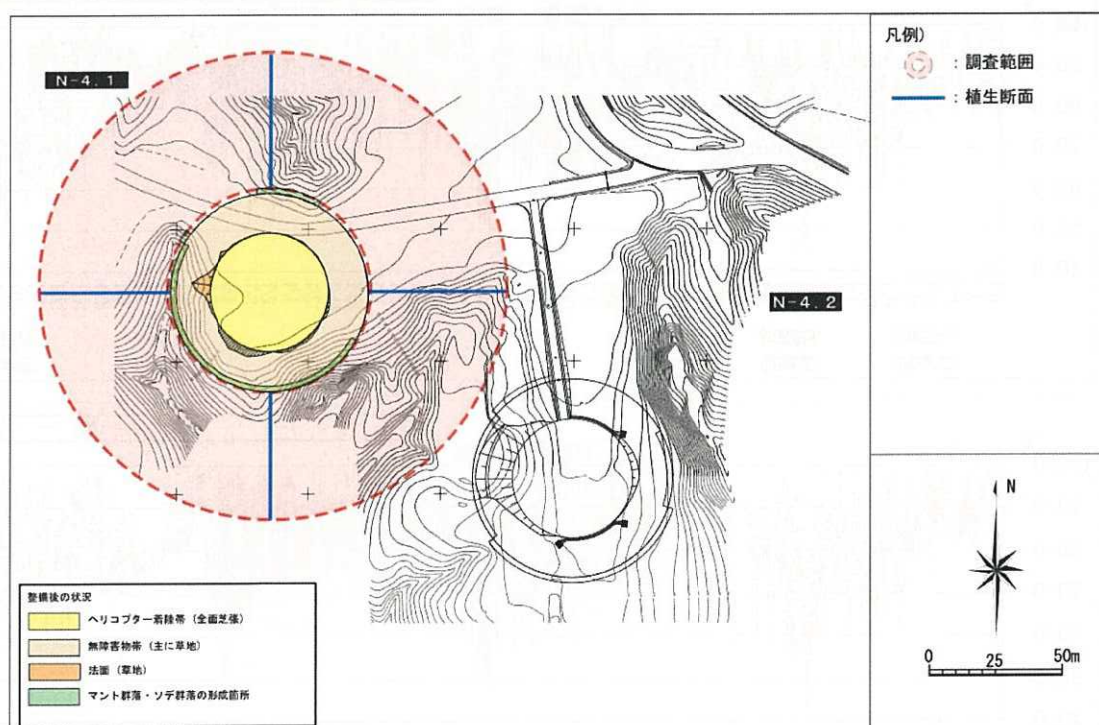
図 6.2.2-9 影響範囲 50m 内における貴重な植物種及び植生の生育・分布状況調査範囲(N-4.1)

貴重な植物種の生育・分布状況は、影響範囲 50m 内を踏査し、貴重な植物種の生育・分布状況を把握した。また、植生断面図を作成するため、図に示す各側線上で植生調査を実施した。植生調査は、植物社会学的調査法に基づき実施した。

調査地点は、図 6.2.2-9 に示す N-4.1 の無障害物帯縁辺から 50m の範囲である。また、植生断面図は東西南北方向に設定した。
