第7章 事後調査の結果と環境影響評価の結果との比較検討の結果

7.1 工事前～工事中に係る調査(N-4.2)

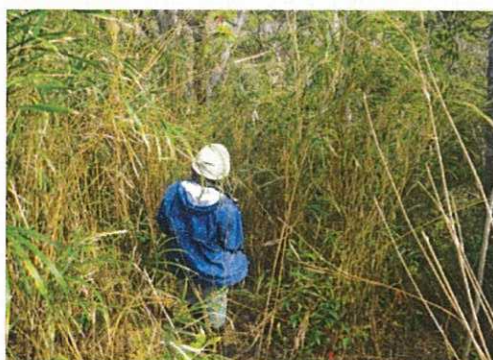
東側は、工事前からリュウキュウチクが生育しており、既存のマント群落・ソデ群落が存在している。平成 25 年 11 月の調査では、草丈 3.3m、植被率 80%、出現種は亜高木層 3 種・低木層 3 種・草本層 17 種であった。本年度最後調査(平成 26 年 1 月)までの変化は、低木層の高さや出現種に僅かに増減がみられるが、大きな変化は確認されていない。平成 26 年 1 月の段階では、リュウキュウチクが優占している。

N-4.2 東側のリュウキュウチク繁茂状況

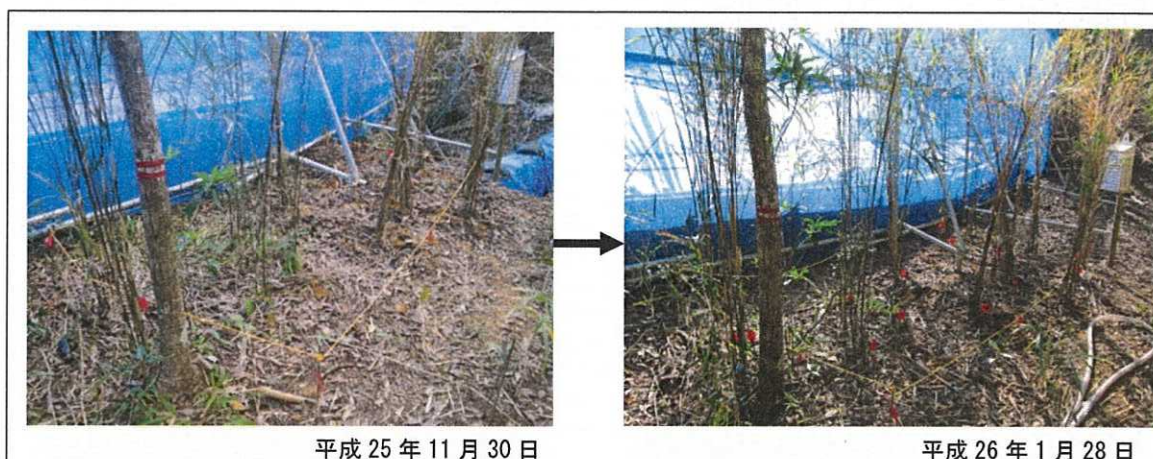
図 7-1 西側のマント群落・ソデ群落の推移(N-4.2)

西側は、平成 25 年 11 月の調査において、草丈 2.5m、植被率 40%、出現種は低木層 2 種・草本層 17 種であった。本年度最後調査(平成 26 年 1 月)までの変化は、草本層の出現種が 17 種から 19 種へと増加した以外は変化がなかった。平成 26 年 1 月の段階では、リュウキュウチクが優占しており、草本類のササクサ等が生育していた。ただし、N-4.2 西側は、植栽後間もないため、評価図書で示したような発達したマント群落・ソデ群落の形成には至っていない。

平成 25 年 11 月 30 日

平成 26 年 1 月 28 日

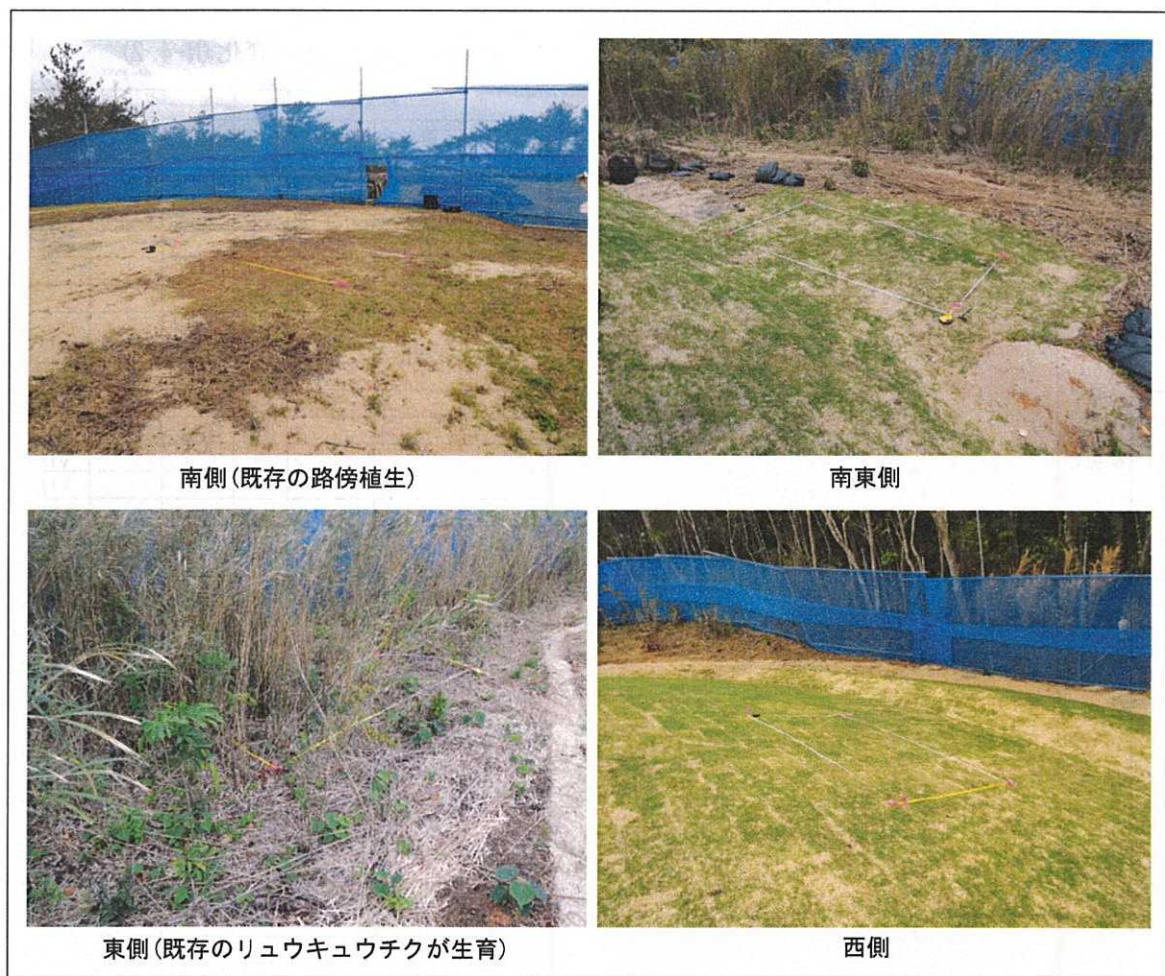
図 7-2 無障害物の状況 (N-4.2)

N-4.2の無障害物帯の生育・形成状況を図7-2に示した。N-4.2は平成26年度末に植栽が終了したことから、無障害物帯の調査は、平成26年3月調査時の1回となっている。植生の回復状況については、次年度以降に調査を重ねて検討することとし、ここでは、現況の状況を写真で示した。なお、平成26年3月時点においては、盛土部分には早期緑化を目的とした張芝が行われたほか、その他の場所では可能な限り既存の草本類を残したことから、無障害物帯において裸地は存在していない。

N-4.2における造成面は、現段階で張芝等により裸地面が覆われていることから、評価図書で示した早期緑化を達成することができたと考えられる。今後は、事後調査により植生の回復状況を確認する。
