河道及び河道沿いで確認された貴重な蘚苔類の生育状況の調査結果を表 6.1.3-4 に、図 6.1.3-4 へ写真を示した。また、確認した生育状況を表 6.1.3-5 に、確認地点図を図 6.1.3-5 に示した。

2) 貴重な植物種の移植

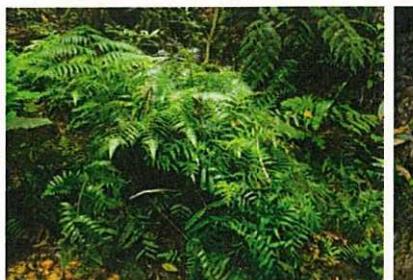
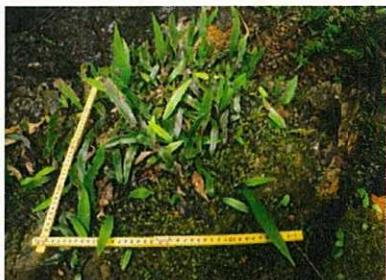
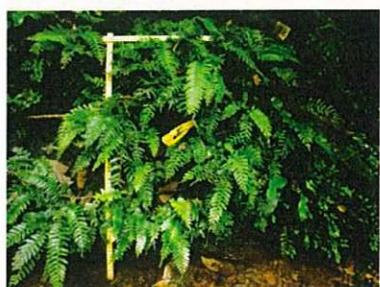
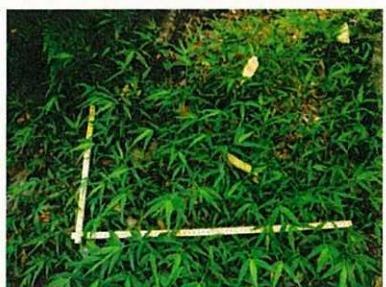
図 6.1.3-7 渓流河岸植生の写真(N-4.2)

渓流河岸植生の位置図対象表を表 6.1.3-8、状況写真を図 6.1.3-7、位置図を図 6.1.3-8 に示した。

渓流河岸植生は、ヘラシダ群落 2ヶ所、ヘツカシダ群落 1ヶ所、
[] 群落 1ヶ所、オキナワキジノオ群落 3ヶ所、ホソバチヂミザサ群落 1
ヶ所の合計 5群落 8ヶ所が確認された。

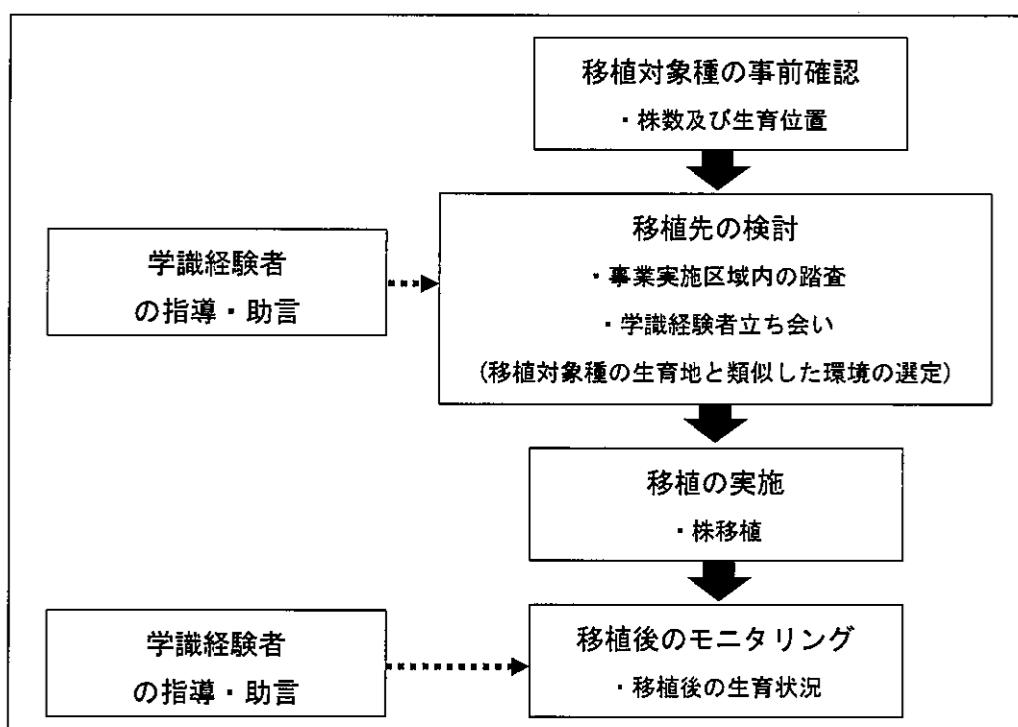
図 6.1.3-9 移植の流れ

当該事業における移植の流れについて図 6.1.3-9 に、平成 25 年度の実施状況を図 6.1.3-10 に示した。

貴重な植物種の確認は、各地区の事業実施区域内を踏査し、確認した貴重な植物種にマーキングを行った。移植地の選定にあたっては、各地区を踏査し、事業実施後の影響(乾燥化など)が及ばないよう考慮しつつ、各種の生育地と類似した環境(草地・林内等)で設定した。なお、移植地の選定にあたっては、学識経験者の指導・助言を踏まえて検討し、学識経験者の立ち会いのもと移植地を決定した。移植方法は、表 6.1.3-11 に示すとおりである。なお、学識経験者の指導・助言内容については、表 6.1.3-12 に示した。
