6.3 存在時に係る調査(N-4.1、N-4.2)

6.3.1 赤土等による水の濁り

6.3.2 植物

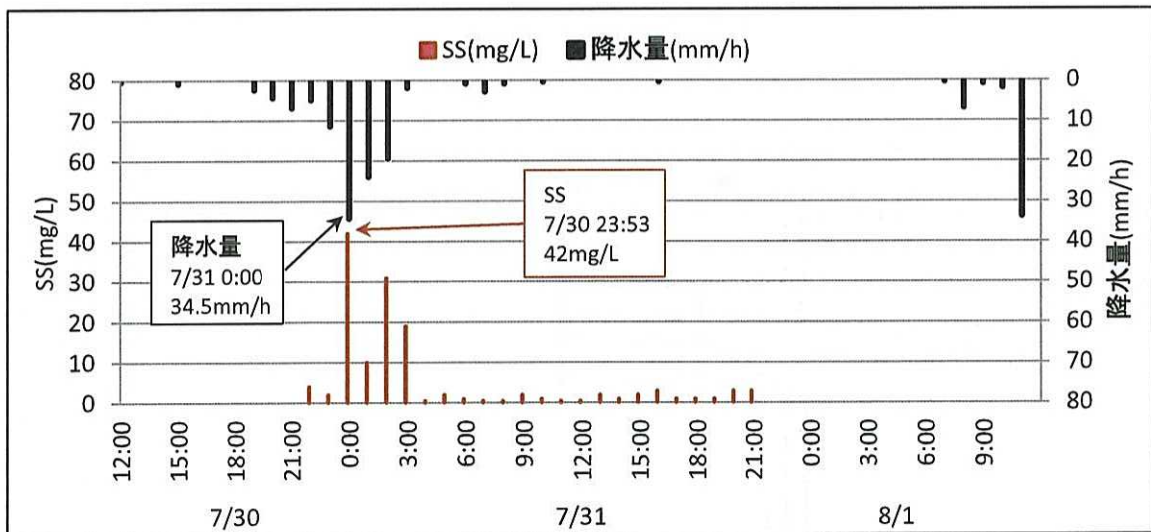
図 6.3.1-3 N-4.2 における SS 変動(平成 26 年 7 月 30 日~31 日)

調査回数はこのべ 3 回(工事中 1 回は含まない)で、各調査の最大値は SS が 5~42mg/L、濁度が 4.7~26.1 度であった。なお、本年度に SS が最大であった平成 26 年 7 月 30 日~31 日の調査における降水量と SS の変動を図 6.3.1-3 に示した。

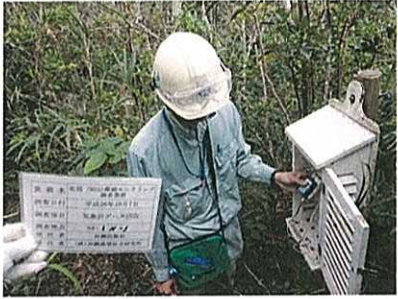
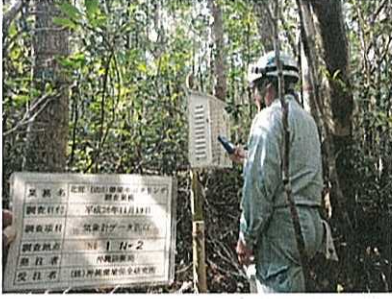
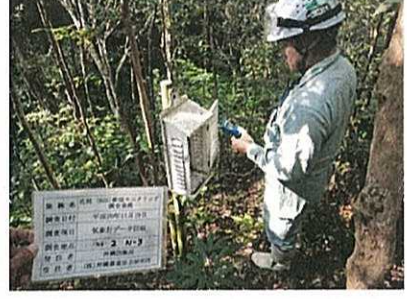
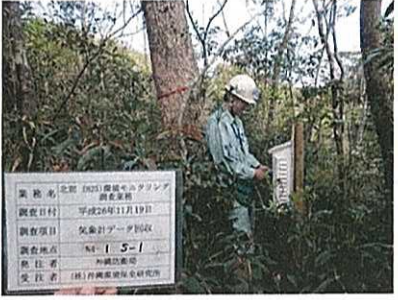
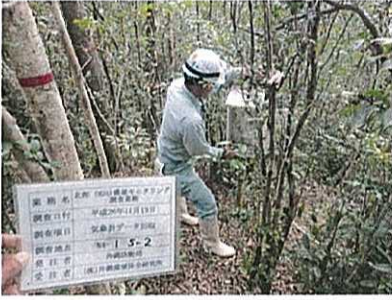
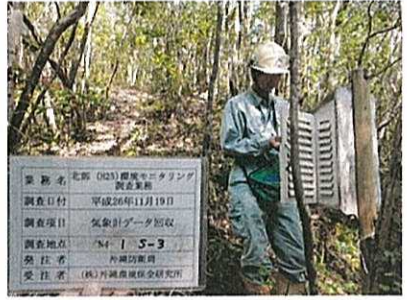
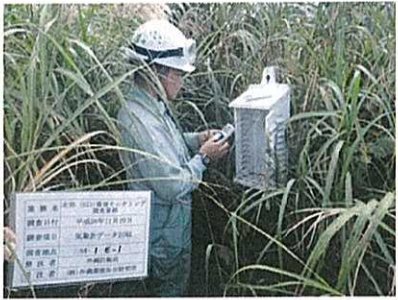
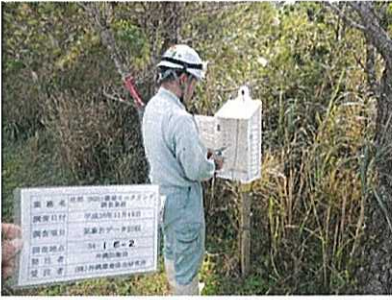
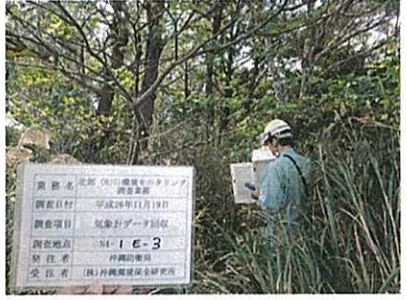
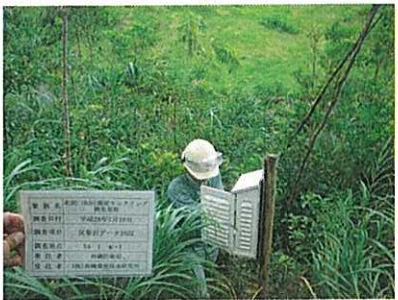
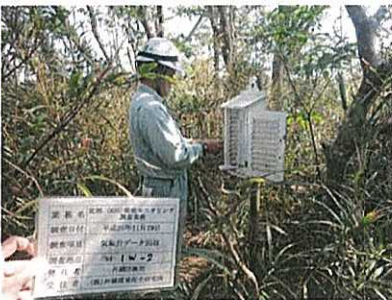
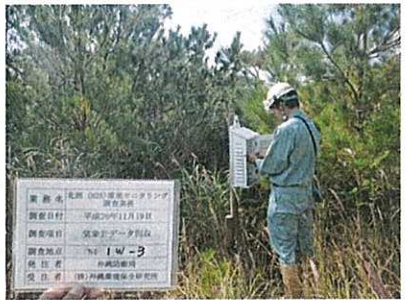
図 6.3.2-6 気象観測箇所の環境(N-4.1)

(北 N-4. 1-N2: 無障害物帯の林縁部)

(北 N-4. 1-N3: 林内)

(北 N-4. 1-N4: 林内)

(南 N-4. 1-S2: 林縁)

(南 N-4. 1-S3: 林内)

(南 N-4. 1-S4: 林内)

(東 N-4. 1-E2: 草地)

(東 N-4. 1-E3: 裸地)

(東 N-4. 1-E4: 林縁部)

(東 N-4. 1-W2: 林内)

(東 N-4. 1-W3: 林内)

(東 N-4. 1-W4: 草地)

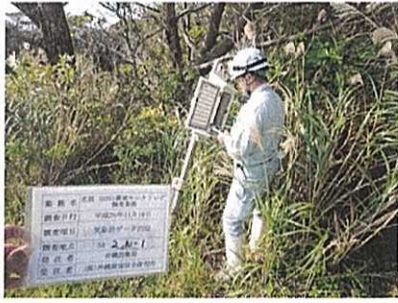
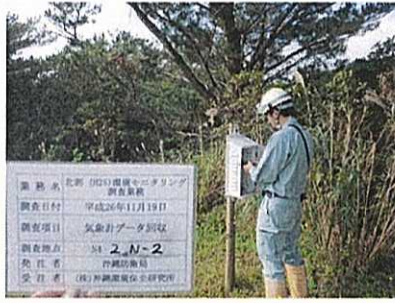
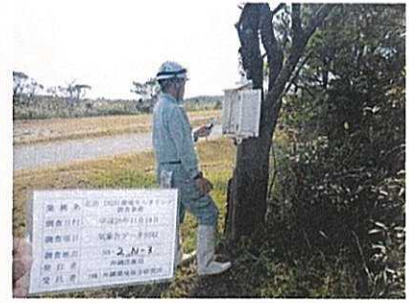
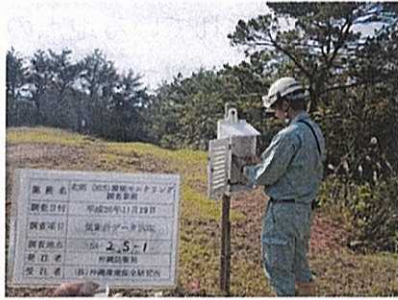
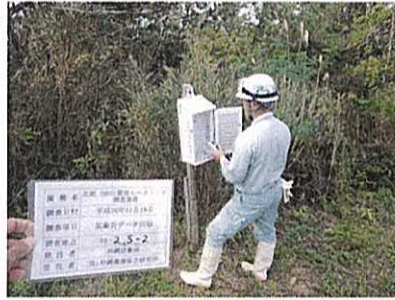
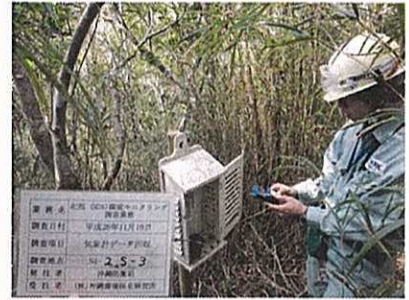
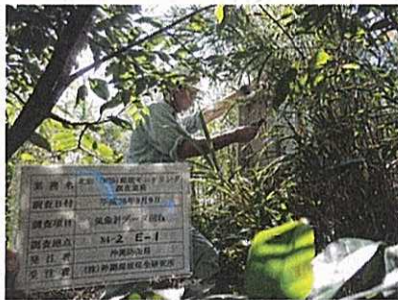
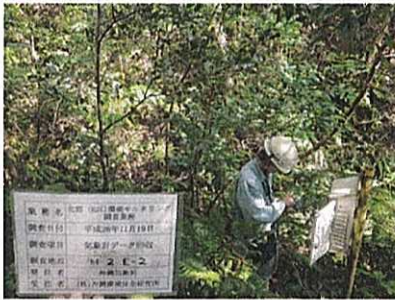
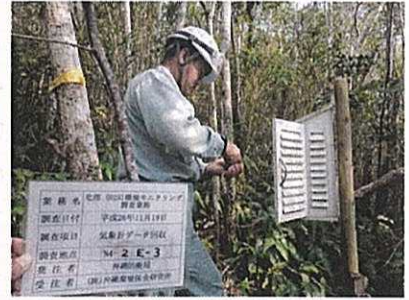
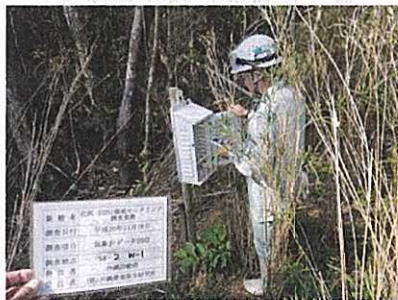
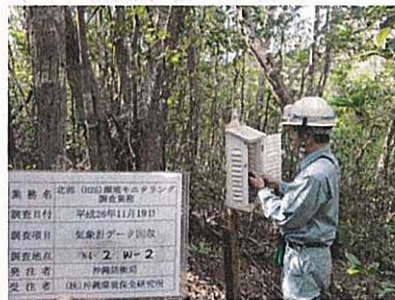
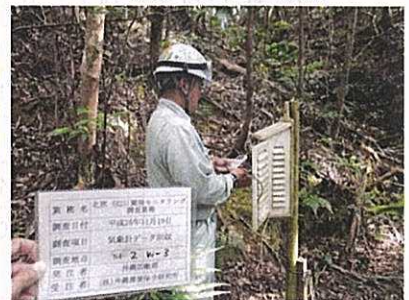
図 6.3.2-7 気象観測箇所環境 (N-4.2)

(北 N-4. 2-N2: 林脇の草地)

(北 N-4. 2-N3: 林脇の草地)

(北 N-4. 2-N4: 林脇の草地)

(南 N-4. 2-S2: 草地)

(南 N-4. 2-S3: 林縁の草地)

(南 N-4. 2-S4: 林内)

(東 N-4. 2-E2: 林内)

(東 N-4. 2-E3: 林内)

(東 N-4. 2-E4: 林内)

(西 N-4. 2-W2: 林内)

(西 N-4. 2-W3: 林内)

(西 N-4. 2-W4: 林内)
