第4章 事業の実施の状況

4.2 工事の概況

本年度に本体工事を実施した N-4.2 の工事箇所を図 4.2-1 に示し、施工箇所の写真を併せて示した。

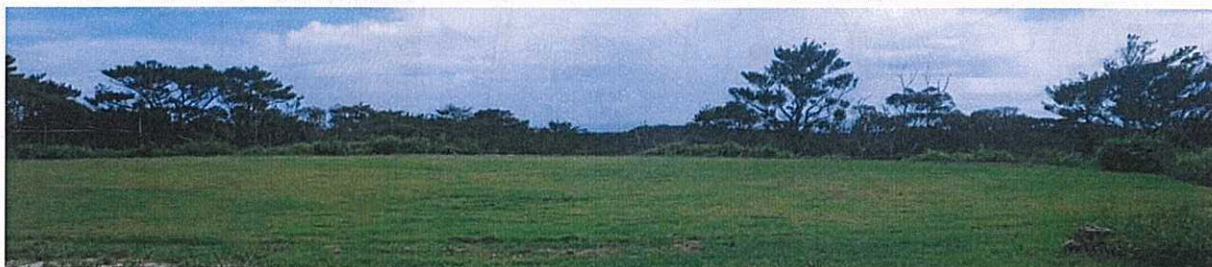
完成したN-4.1着陸帯の状況:平成25年10月

本事業では、合計6ヶ所の着陸帯を整備する計画であり、N-4.1は平成24年度に完成している。また、N-4.2については着陸帯本体部分は平成25年度末までに概ね完成し、取付道路等の一部工事を残す状況であった。

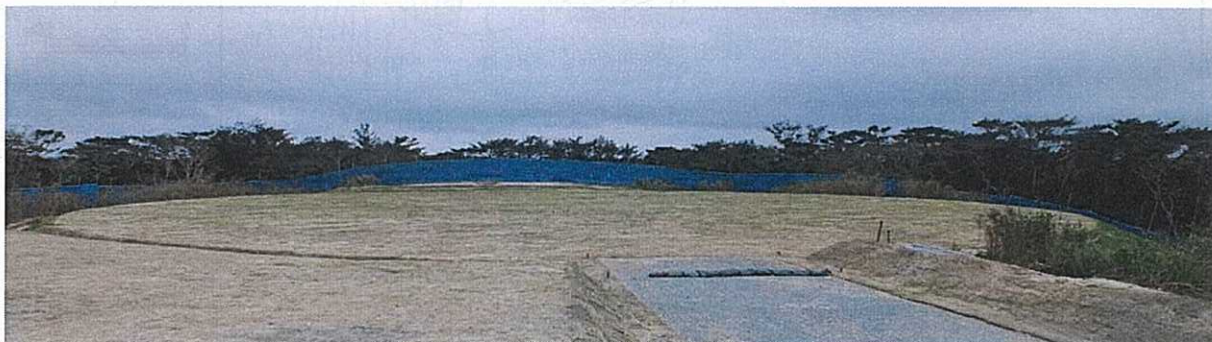
概ね完成したN-4.2着陸帯の状況:平成26年3月

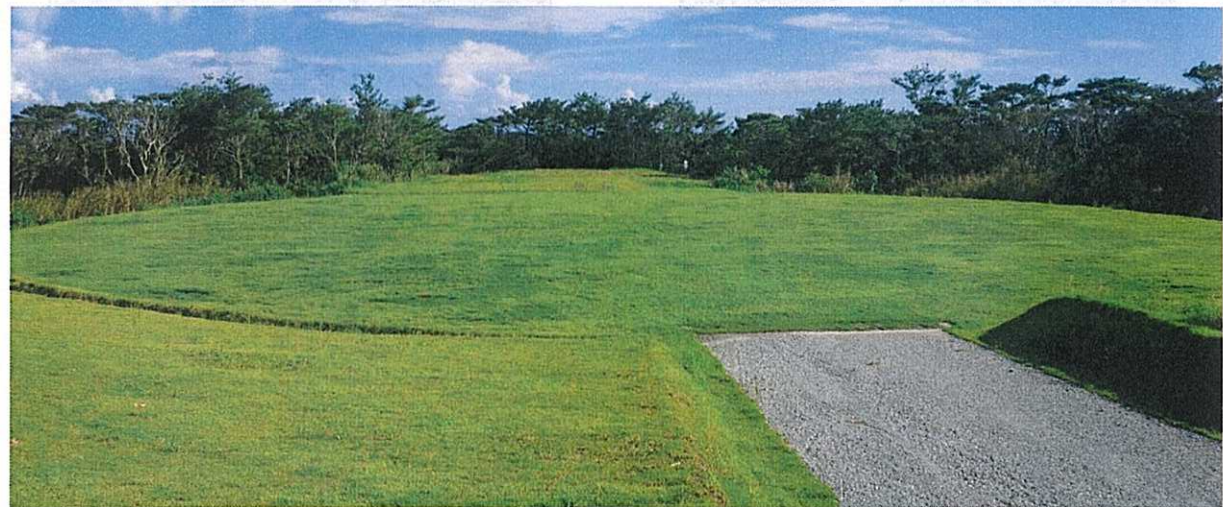
完成後 (N-4. 2) の状況:平成 26 年 9 月

本年度の工事は N-4.2 の南側の平面張芝※及び進入路の路盤工等が行われた。

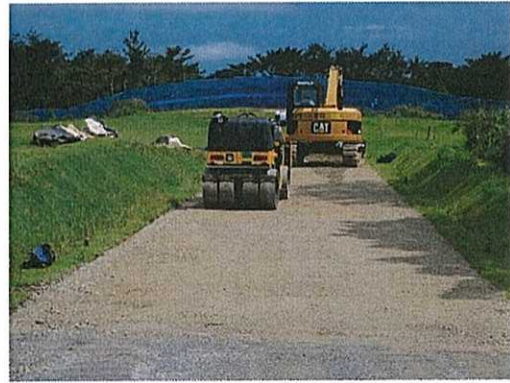
コンバインローラ(転圧状況)

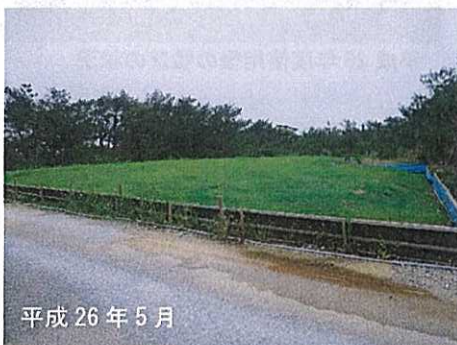
張芝後の状況

N-4.1 西側の土砂置場の使用前の状況は、草本類が生育しており樹林地ではなかった。また、平成 24 年の事前調査(現況確認)で確認した貴重な植物の 1 株については、同年 8 月に移植している。土砂の仮置場として使用している間は、シート養生や、赤土流出防止柵の設置などの対策を講じ、工事完了に伴い、環境保全措置として、張芝による恒久対策を行った。

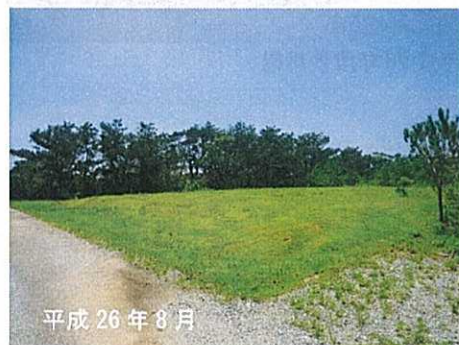
赤土流出防止柵撤去後(平成 26 年度実施)

その他、N-4.1 西側の土砂置場では乗入口の勾配を修正したほか、一部に砕石敷きを実施した。昨年度に張芝による恒久対策が行われたことから、土砂流出防止柵を撤去した。北西側の土砂置場については、シートの撤去後に整地、転圧、法面整形をした後、赤土流出防止の恒久対策として張芝※を行った。土砂置場までの道については砕石敷きをした。

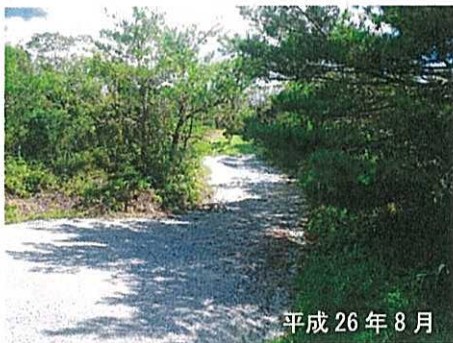
平成 26 年度使用後

平成 25 年度末に発生土を搬入後、シートで表面を覆う等の赤土等流出防止対策を行った。平成 26 年度は赤土等流出防止にかかる恒久対策として、シート等を撤去し、転圧後、土砂置場までの取付道路部分については砕石敷きを実施、土砂置場については張芝を行った。今後は N-4.1 西側の土砂置場と同様に草本類が進入してくるものと考えられ、当該環境保全措置の実施に伴い、特に環境影響は生じないと考えられる。

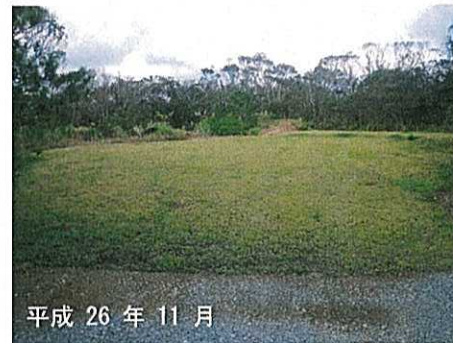
平成 26 年度使用後の張芝の状況

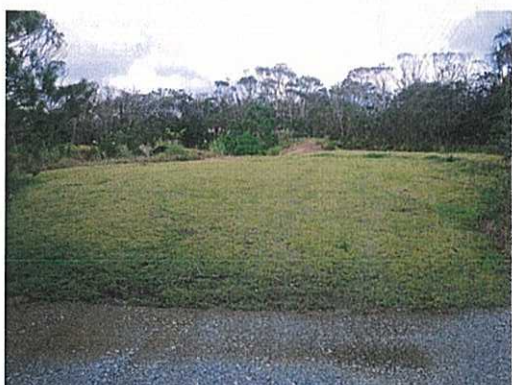
張芝(N-4.1 北西側の土砂置場)

また、N-4.1 北西側の土砂置場のシート被覆部分については、赤土流出に係る恒久対策としてシート被覆の撤去後、砕石敷き及び張芝を実施している。

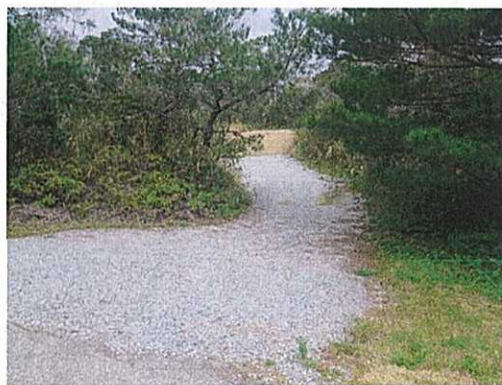
砕石敷き(N-4.1 北西側の土砂置場:進入路)

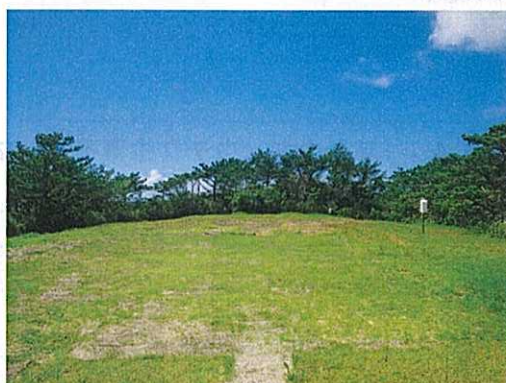
張芝(N-4.2 南側)

発生源対策及び緑化推進の観点から、平成 26 年度は、N-4.2 着陸帯南側に仮置きした伐採木を人工採餌木として利用する際に発生した裸地において張芝を実施した。
