6.2 工事中に係る調査(N-4.2)

6.2.1 赤土等による水の濁り

1) 下流河川でのSS濃度、濁度及び流量

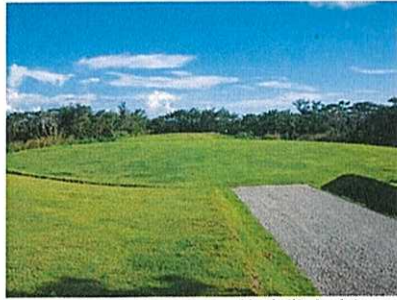
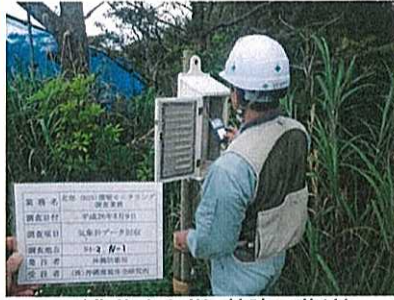
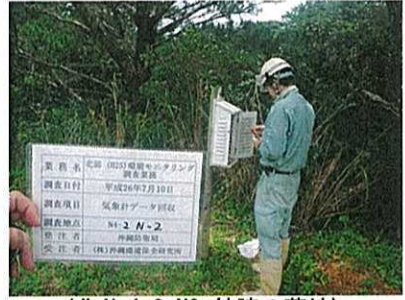
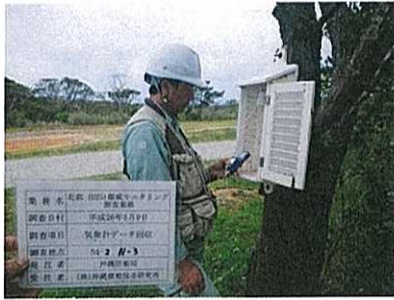
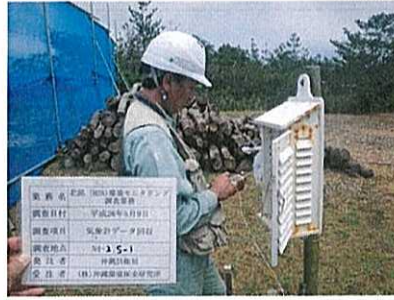
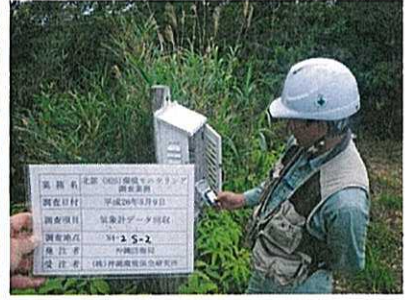
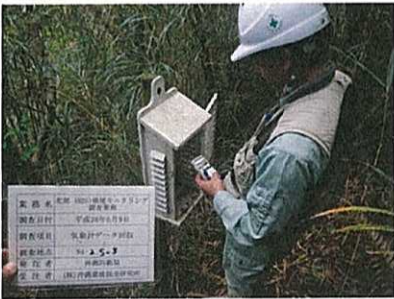
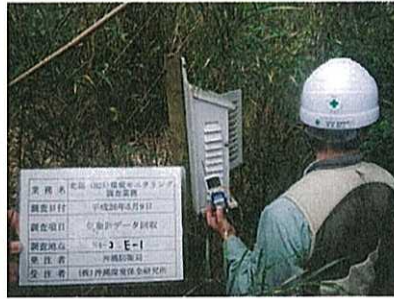
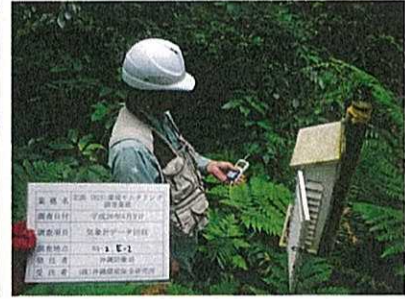
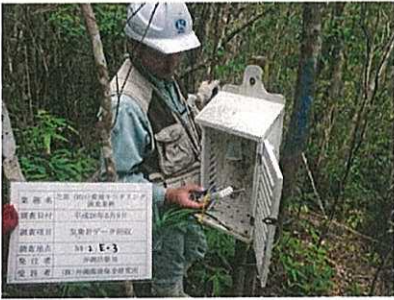
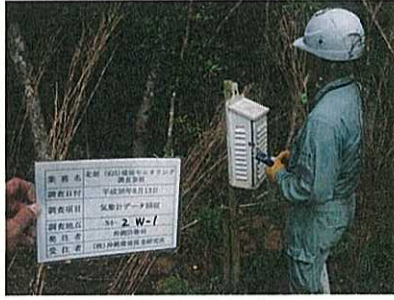
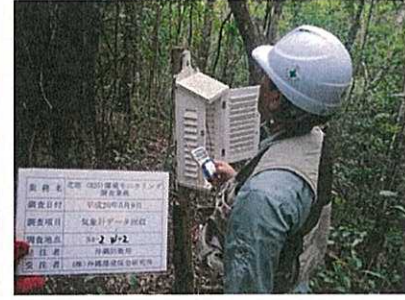
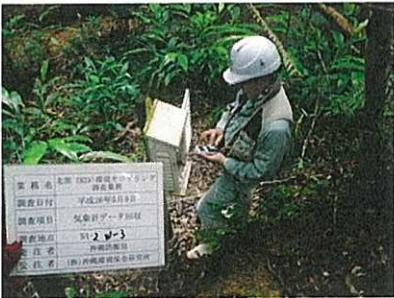
図 6. 2. 2-2 気象観測箇所の環境及び作業状況 (N-4. 2)

(中央 N-4. 2-1: 着陸帯中央)

(北 N-4. 2-N2: 林脇の草地)

(北 N-4. 2-N3: 林脇の草地)

(北 N-4. 2-N4: 林脇の草地)

(南 N-4. 2-S2: 草地)

(南 N-4. 2-S3: 林縁の草地)

(南 N-4. 2-S4: 林内)

(東 N-4. 2-E2: 林内)

(東 N-4. 2-E3: 林内)

(東 N-4. 2-E4: 林内)

(西 N-4. 2-W2: 林内)

(西 N-4. 2-W3: 林内)

(西 N-4. 2-W4: 林内)

平成26年4月から7月までの4ヶ月間の月平均気温の平均値は、22.0～23.4℃であった。N-4.2の北側(N2～N4)と南側(S2～S3)は、既存の草地であるため、その他の林内の調査地点より気温は高い傾向にあった。
