(4) 調査結果

a) G 地区

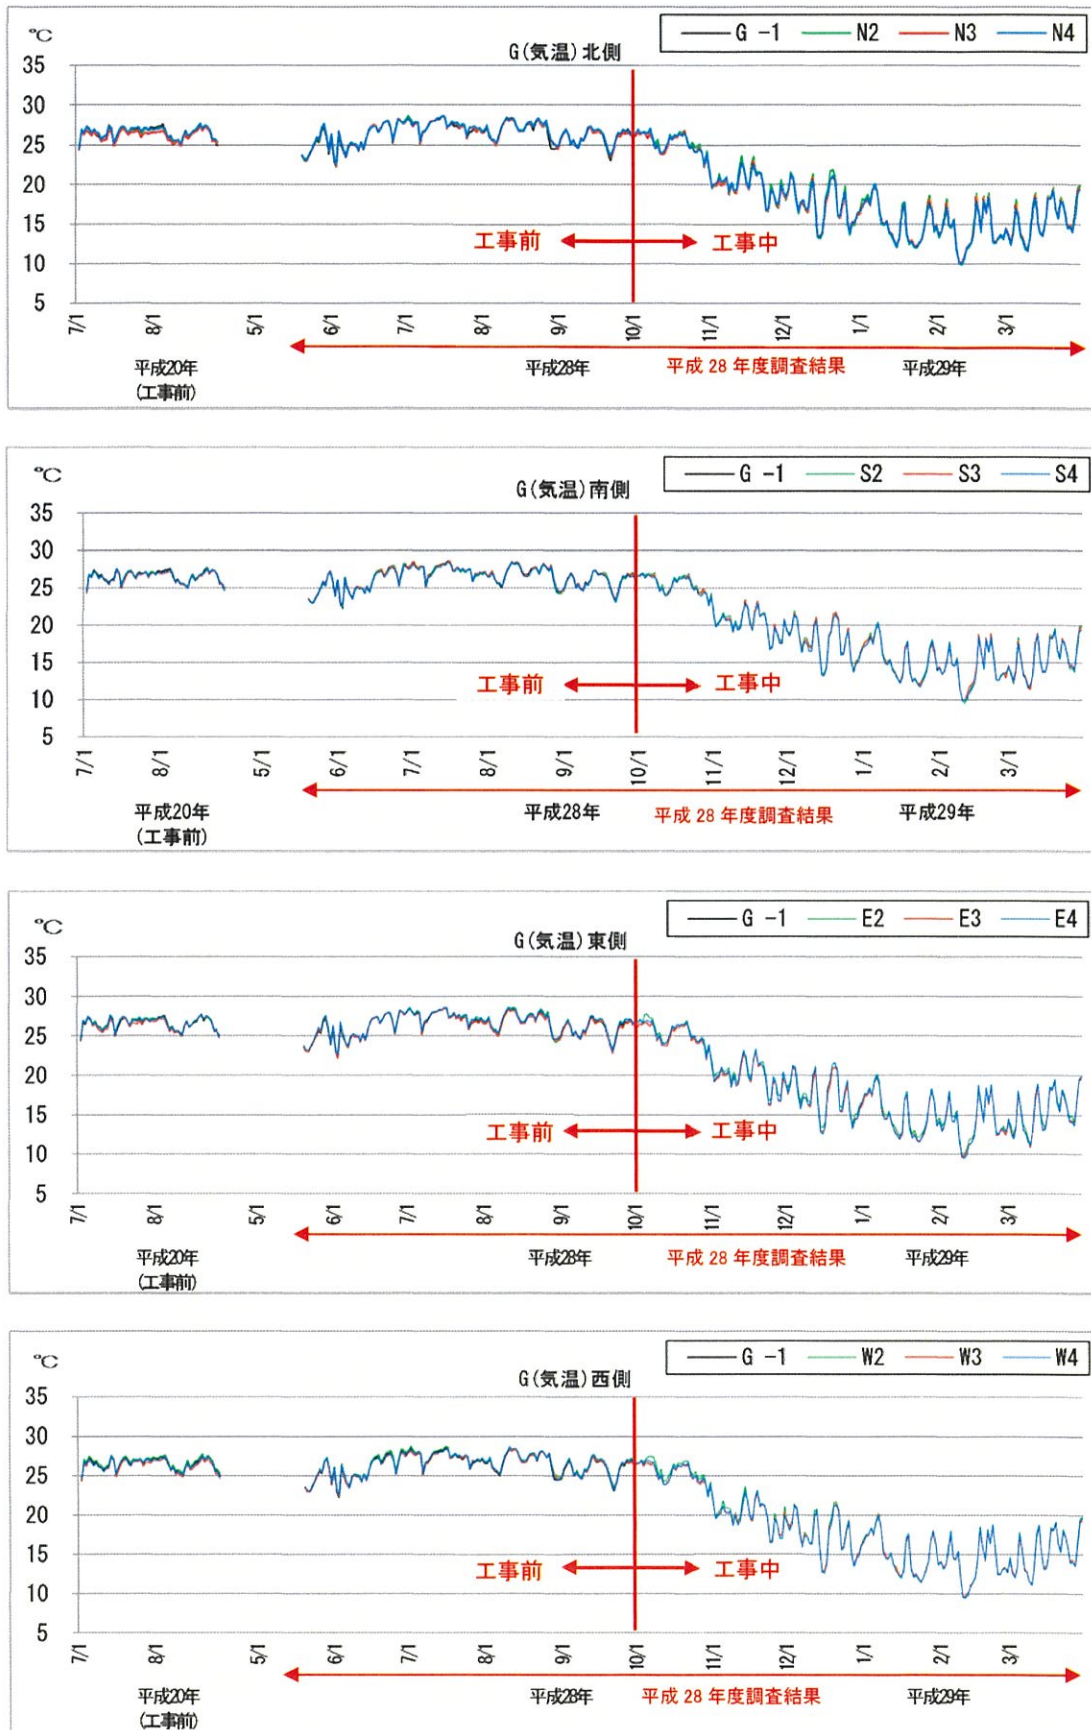
図 6.1.3-118 日平均気温の推移(G)

G 地区における気温の測定結果を表 6.1.3-50 及び図 6.1.3-118 に示した。なお、グラフでは過年度結果を含めて図示した。

現地調査結果によると、工事前の月平均気温の平均値は 26.2～26.4℃、工事中の月平均気温の平均値は 17.7～18.2℃であった。

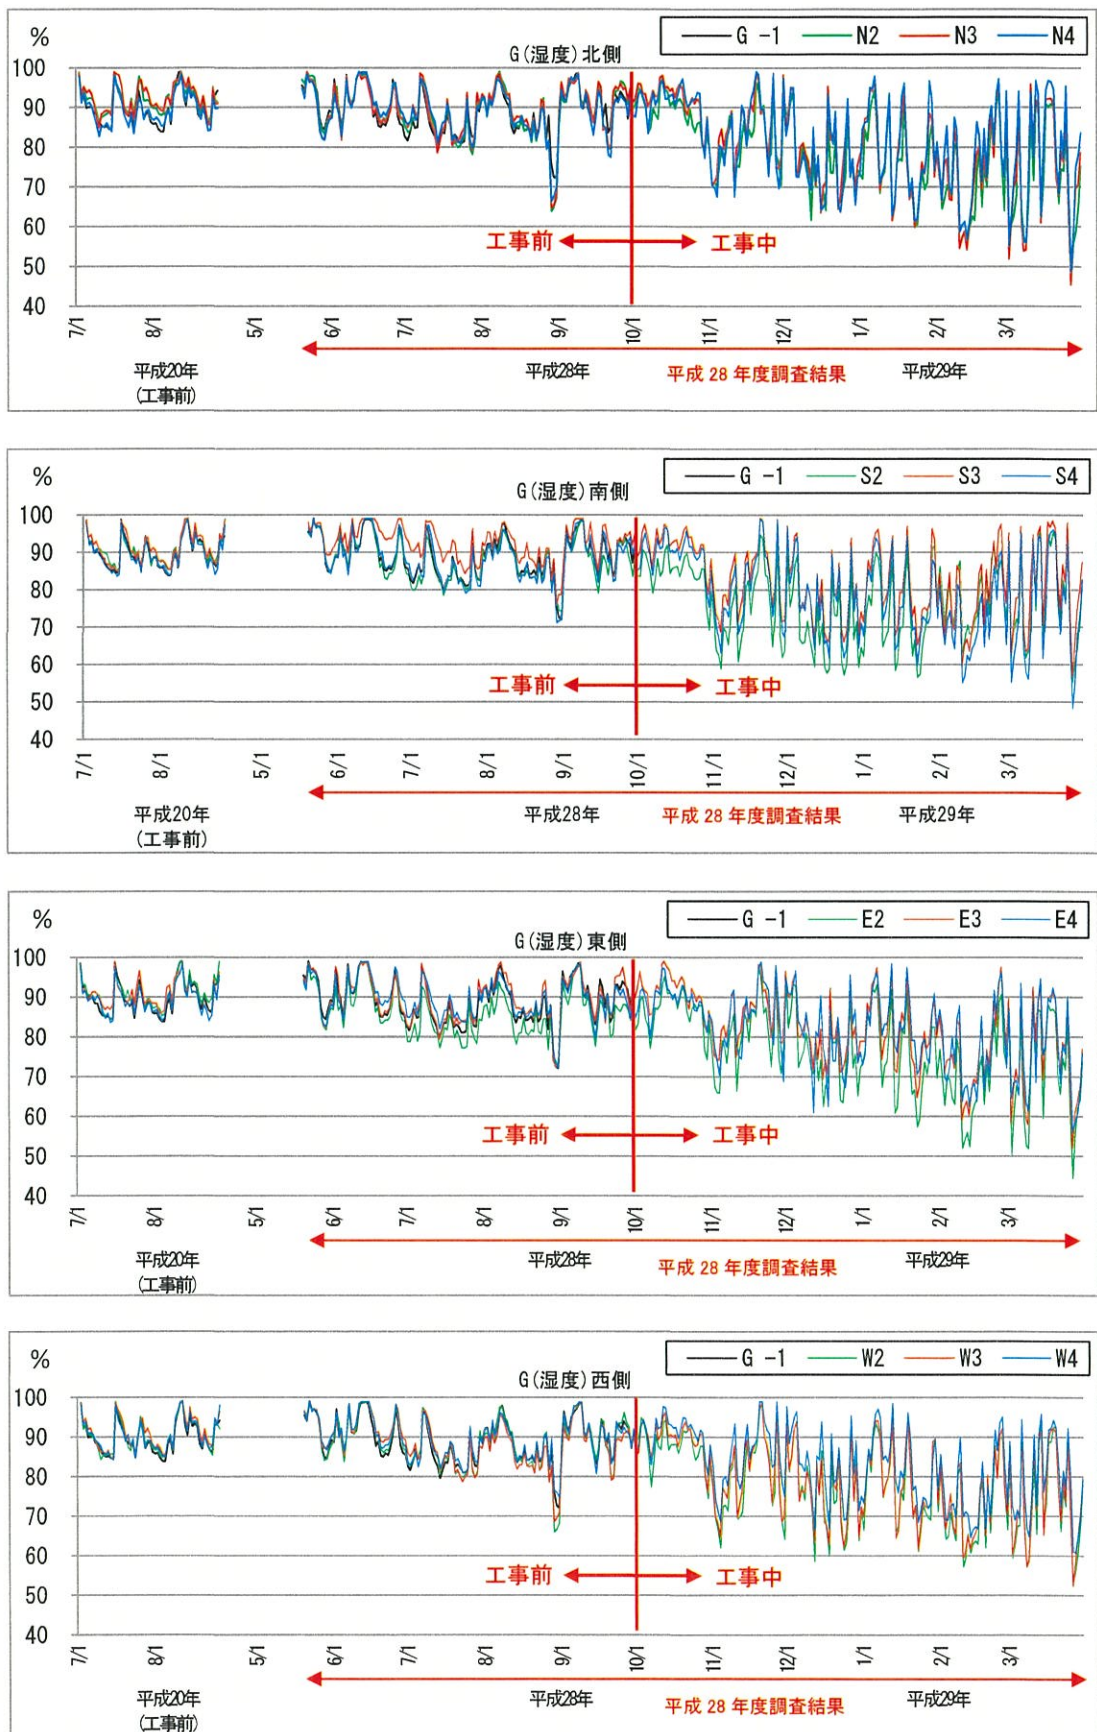
図 6.1.3-119 日平均湿度の推移(G)

G 地区における湿度の測定結果を表 6.1.3-51 及び図 6.1.3-119 に示した。なお、グラフでは過年度結果を含めて図示した。

現地調査結果によると、工事前の月平均湿度の平均値は 87～93%、工事中の月平均湿度の平均値は 82～88%であった。

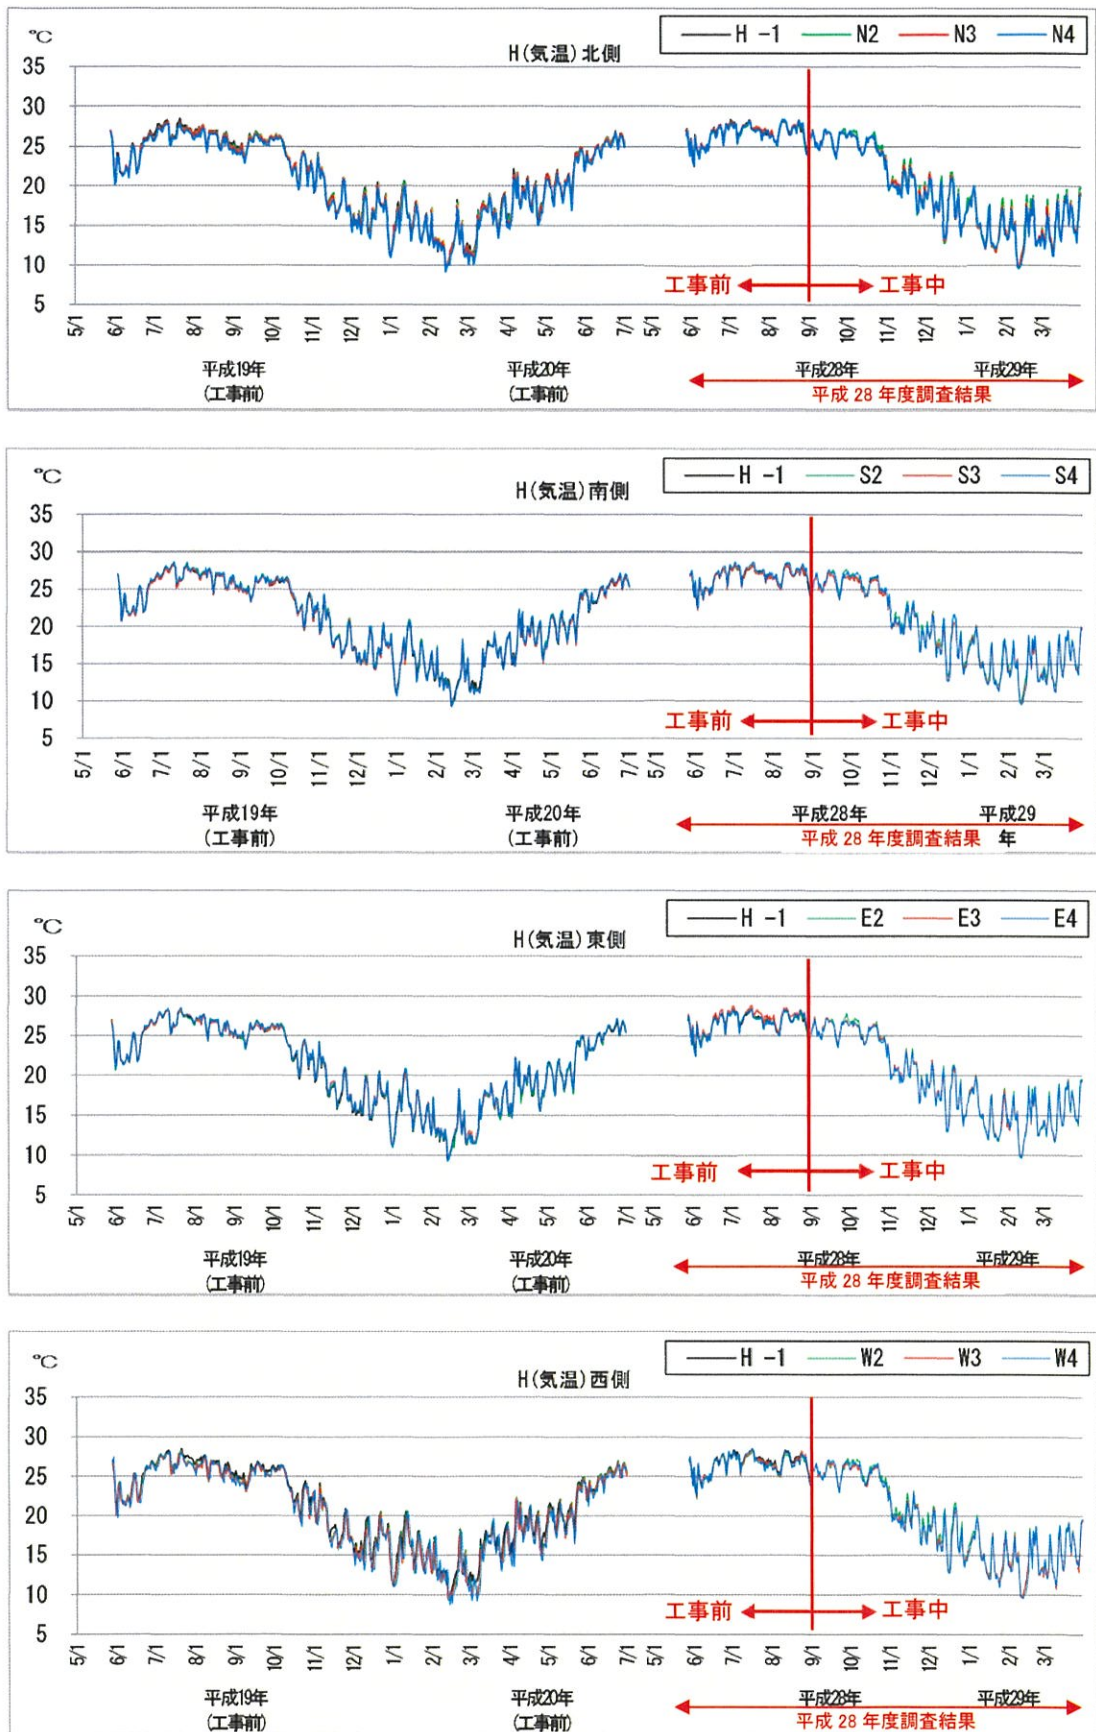
図 6.1.3-120 日平均気温の推移(H)

H 地区における気温の測定結果を表 6.1.3-52 及び図 6.1.3-120 に示した。なお、グラフでは過年度結果を含めて図示した。

現地調査結果によると、工事前の月平均気温の平均値は 26.3～26.9℃、工事中の月平均気温の平均値は 18.7～19.5℃であった。
