d) N-1(b)

5) 影響範囲 50m内における貴重な植物種及び植生の生育・分布状況

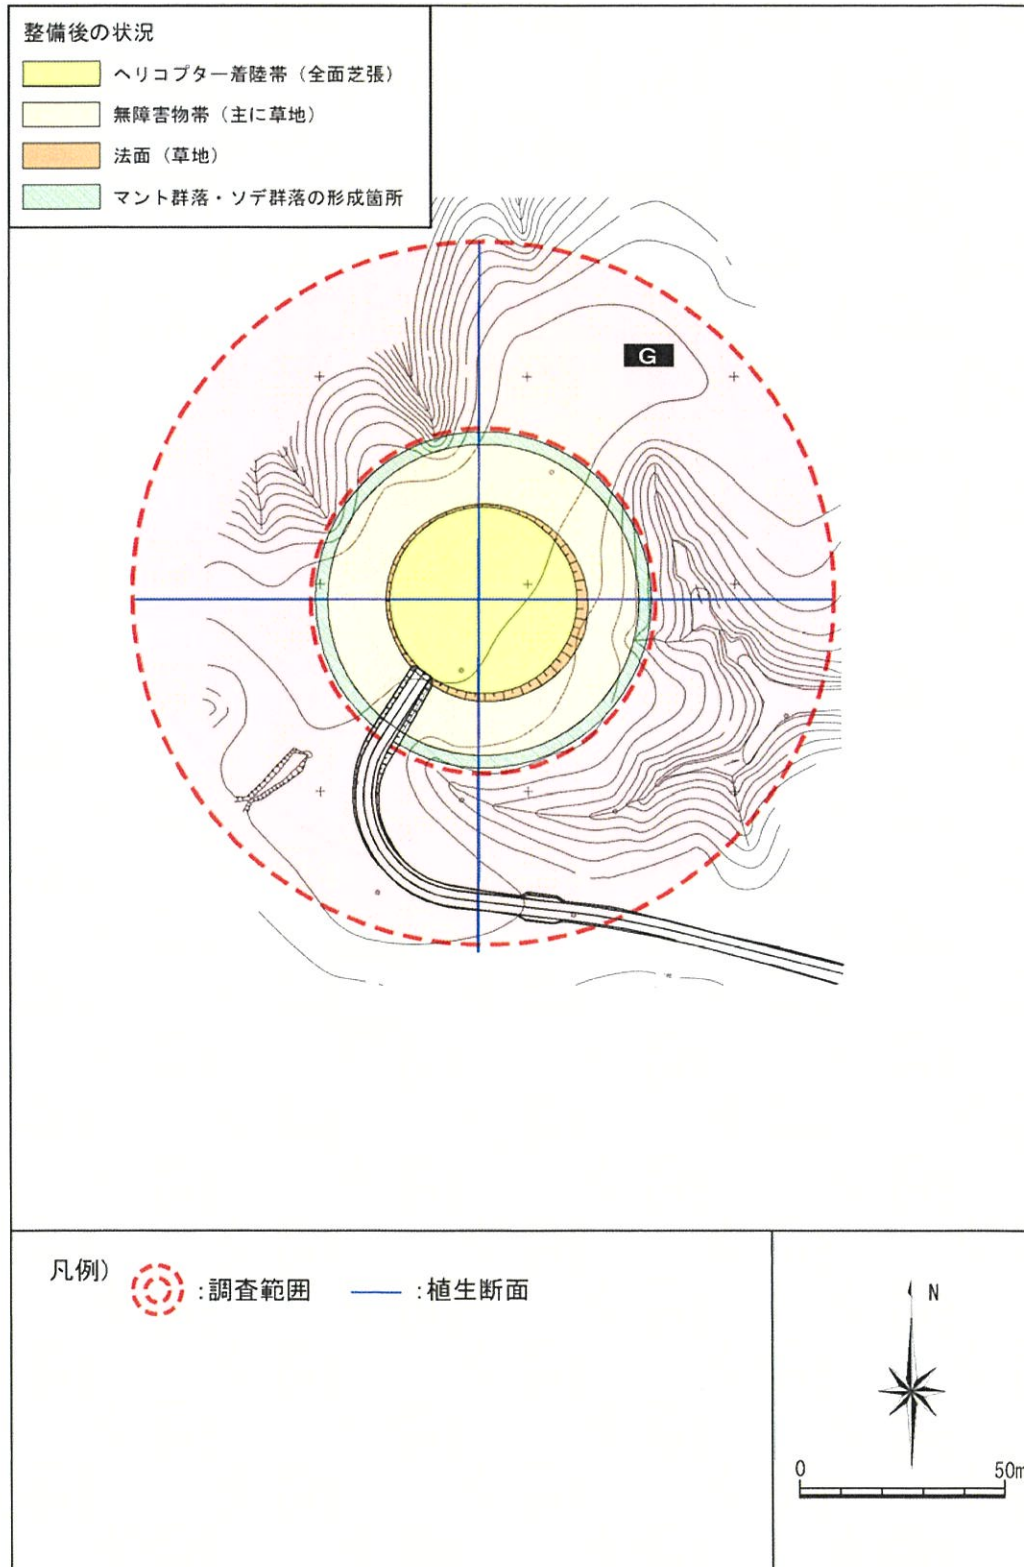
図 6.1.3-126 影響範囲 50m 内における貴重な植物種及び植生の生育・分布状況調査範囲 (G)

調査地点は、図 6.1.3-126～図 6.1.3-128 に示す G、H、N-1(a)、N-1(b) の無障害物帯縁辺から 50m の範囲とした。また、植生断面図は東西南北方向に設定した。

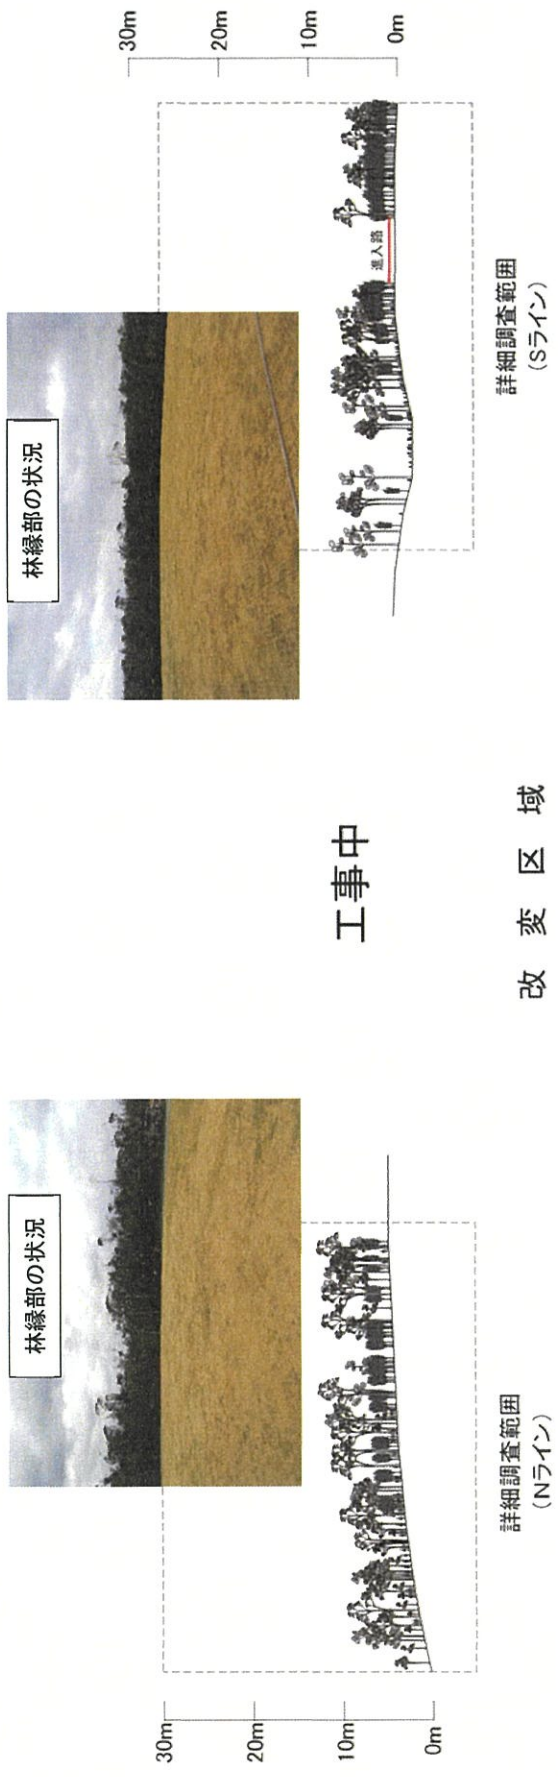
図 6.1.3-136 影響範囲 50m 内の植生断面模式図(北側—南側) G:平成 28 年 12 月

Gの南北方向の植生断面図を図 6.1.3-135～図 6.1.3-136 に、東西方向の植生断面図を図 6.1.3-137～図 6.1.3-138 に示した。

なお、工事中における林縁部の状況については、植生断面模式図(図 6.1.3-136、図 6.1.3-138)へ写真(着陸帯中央部から撮影)を添付した。
