6.1.5 景観

6.2 存在・供用時に係る調査（N-4.1、N-4.2）

6.2.1 騒音

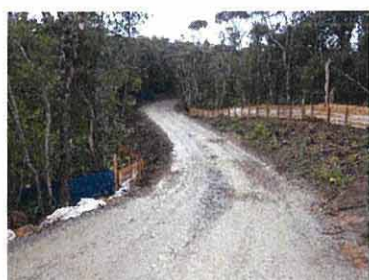
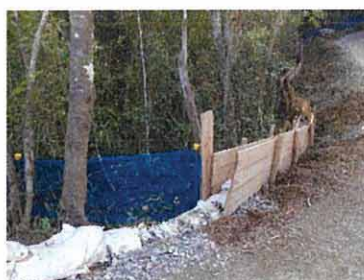
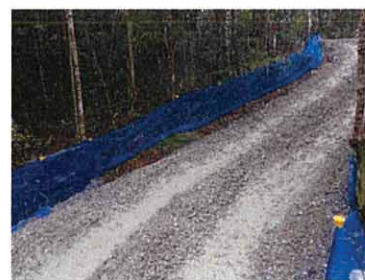
図 6.1.4-71 進入防止柵

既存道路の N-1 地区着陸帯の北側では、約 300m の区間で 4 件のロードキルが発生しているなど、ロードキルの多発地点や、工事前から工事中の調査において道路周辺で貴重な動物種が多数確認された箇所については、環境保全措置として進入防止柵の設置を検討し 4 箇所に進入防止柵を設置した。
