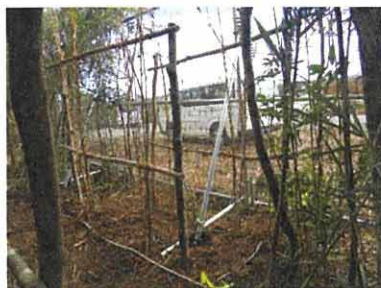
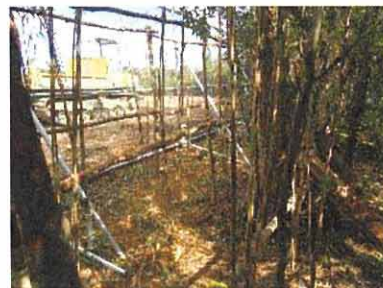
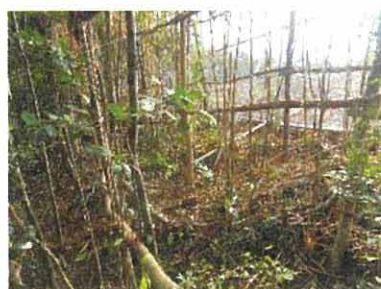
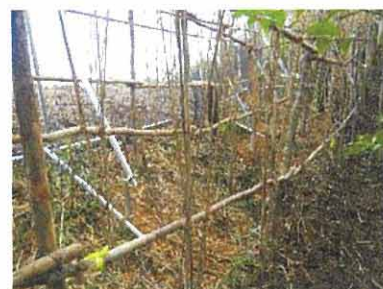
図 7.1.3-17 マント群落・ソデ群落の植生状況(G)平成 28 年 11 月

無障害物帯縁のマント群落・ソデ群落については、評価図書に示す環境保全措置のとおり、林縁部におけるリュウキュウチクの植栽を実施しているものの、各地点とも植栽直後であることから、マント群落・ソデ群落の形成は不十分であった。次年度以降も存在・供用時の調査を実施し、その形成状況について把握することとする。以下に各調査地点の植生状況について整理した。

全 4 箇所において、樹高 4.0～4.5m の低木層、草本層の 2 階層に分化していた。種数は 12～26 種の生育を確認した。

低木層は、樹高 4.0～4.5m、植被率 10～50%、出現種数 1～7 種であった。

草本層は、草丈 0.8～1.0m、植被率 5～15%、出現種数 11～23 種であった。

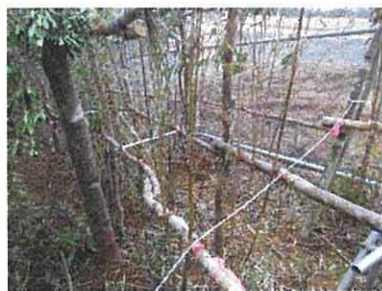
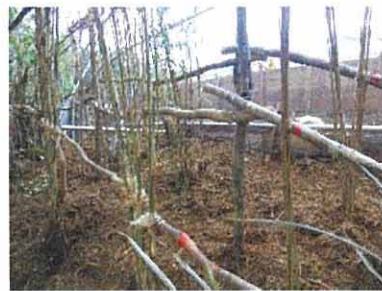
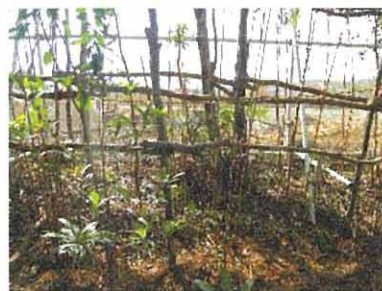
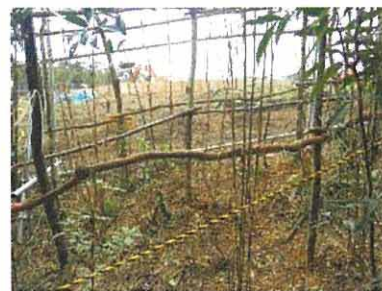
図 7.1.3-18 マント群落・ソデ群落の植生状況(H)平成 28 年 11 月

無障害物帯縁のマント群落・ソデ群落については、評価図書に示す環境保全措置のとおり、林縁部におけるリュウキュウチクの植栽を実施しているものの、各地点とも植栽直後であることから、マント群落・ソデ群落の形成は不十分であった。次年度以降も存在・供用時の調査を実施し、その形成状況について把握することとする。以下に各調査地点の植生状況について整理した。

東側においては、樹高 7.0m の亜高木層、低木層、草本層の 3 階層に分化しており、北側及び南側、西側は樹高 4.0～5.5m の低木層、草本層の 2 階層にそれぞれ分化していた。種数は 6～21 種の生育を確認した。

亜高木層は、北側の 1 箇所樹高 7.0m、植被率 10%、出現種数 2 種であった。

低木層は、樹高 3.5～5.5m、植被率 30～60%、出現種数 3～5 種であった。

草本層は、草丈 0.8～1.0m、植被率 1～10%、出現種数 4～19 種であった。

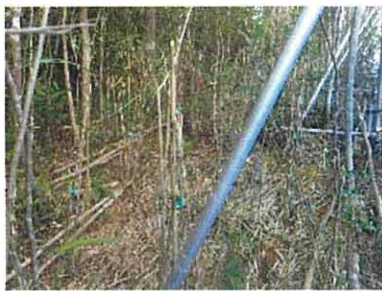
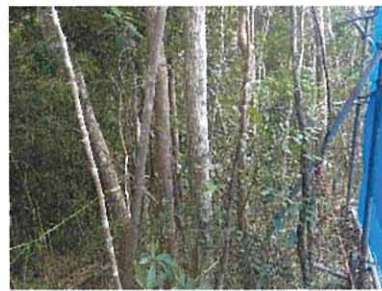
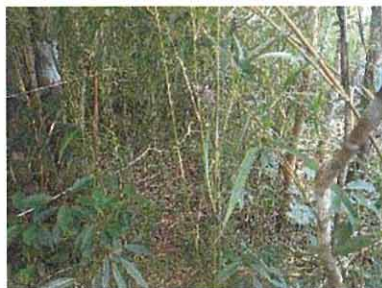
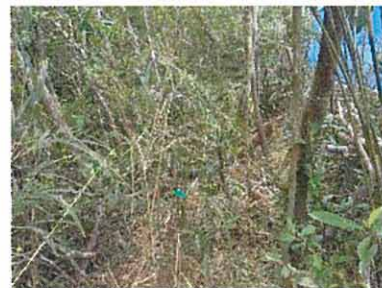
図 7.1.3-19 マント群落・ソデ群落の植生状況(N-1(a))平成 28 年 11 月

無障害物帯縁のマント群落・ソデ群落については、評価図書に示す環境保全措置のとおり、既存のマント群落・ソデ群落が形成されていた東側を除く 3 地点では、林縁部におけるリュウキュウチクの植栽を実施しているものの、各地点とも植栽直後であることから、マント群落・ソデ群落の形成は不十分であった。次年度以降も存在・供用時の調査を実施し、その形成状況について把握することとする。以下に各調査地点の植生状況について整理した。

南側においては、樹高 8.5m の高木層、亜高木層、低木層、草本層の 4 階層に分化しているほか、東側及び西側は樹高 5.0～6.0m の亜高木層から草本層の 3 階層に、北側は樹高 2.5m の低木層、草本層の 2 階層にそれぞれ分化していた。種数は 19～29 種の生育を確認した。

高木層は、南側の 1 箇所で樹高 8.5m、植被率 25%、出現種数 1 種であった。

亜高木層は、東側、南側、西側の 3 箇所で樹高 5.0～6.0m、植被率 15～75%、出現種数 2～7 種であった。

低木層は、樹高 2.0～2.5m、植被率 25～80%、出現種数 4～11 種であった。

草本層は、草丈 0.5～1.0m、植被率 10～50%、出現種数 17～23 種であった。

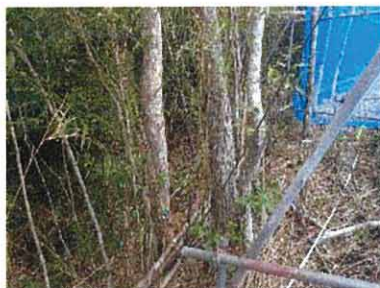
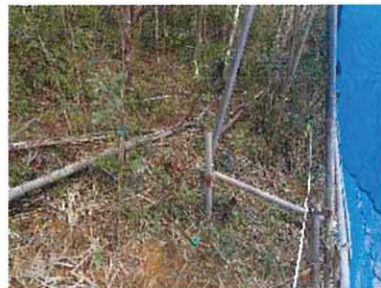
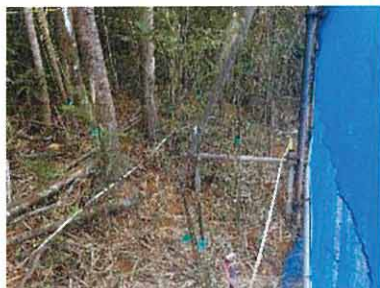
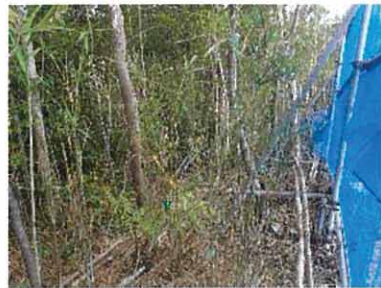
図 7.1.3-20 マント群落・ソデ群落の植生状況 (N-1(b)) 平成 28 年 11 月

無障害物帯縁のマント群落・ソデ群落については、評価図書に示す環境保全措置のとおり、林縁部におけるリュウキュウチクの植栽を実施しているものの、各地点とも植栽直後であることから、マント群落・ソデ群落の形成は不十分であった。次年度以降も存在・供用時の調査を実施し、その形成状況について把握することとする。以下に各調査地点の植生状況について整理した。

北側においては、樹高 8.0m の高木層、亜高木層、低木層、草本層の 4 階層に分化しているほか、南側及び西側は樹高 4.0～5.0m の亜高木層から草本層の 3 階層に、東側は樹高 2.0m の低木層、草本層の 2 階層にそれぞれ分化していた。種数は 17～28 種の生育を確認した。

高木層は、北側の 1 箇所樹高 8.0m、植被率 50%、出現種数 2 種であった。

亜高木層は、北側、南側、西側の 3 箇所樹高 4.0～5.0m、植被率 10～20%、出現種数 2～3 種であった。

低木層は、樹高 2.0～3.0m、植被率 20～45%、出現種数 1～4 種であった。

草本層は、草丈 0.5～1.5m、植被率 10～40%、出現種数 13～24 種であった。
