第4章 事業の実施状況

4.1 工事の概況

4.2 平成 29 年度の工事の概況

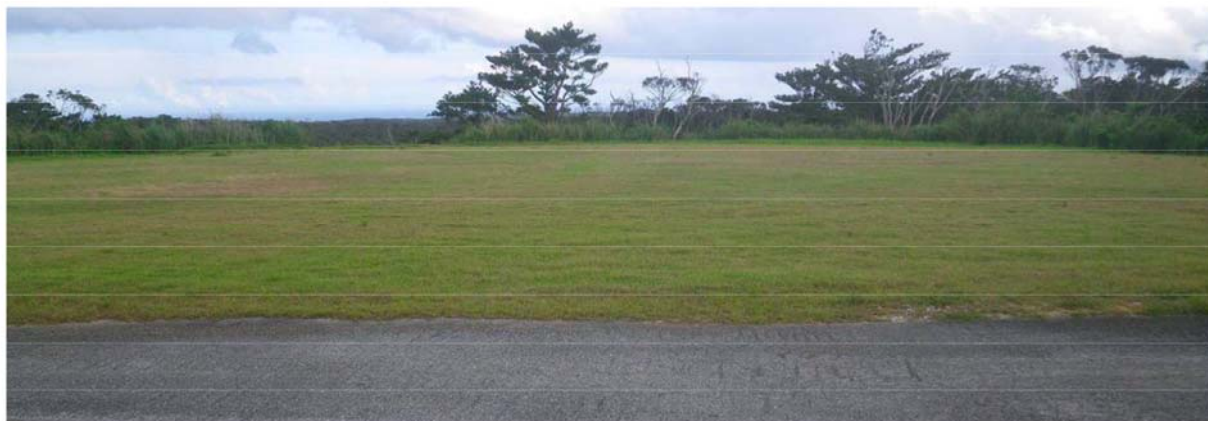
図 4.1-1 完成した N-4.1 着陸帯の状況:平成 27 年 6 月

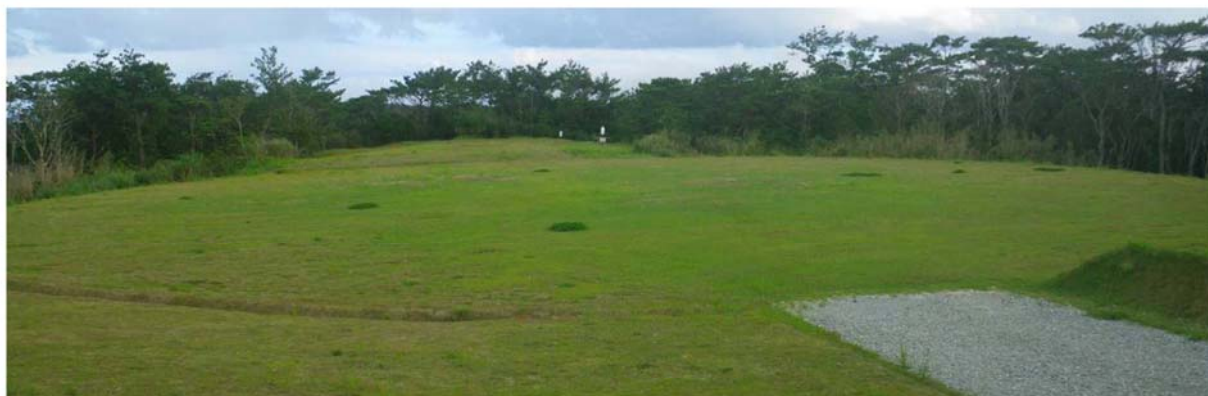
図 4.1-2 完成した N-4.2 着陸帯の状況:平成 27 年 6 月

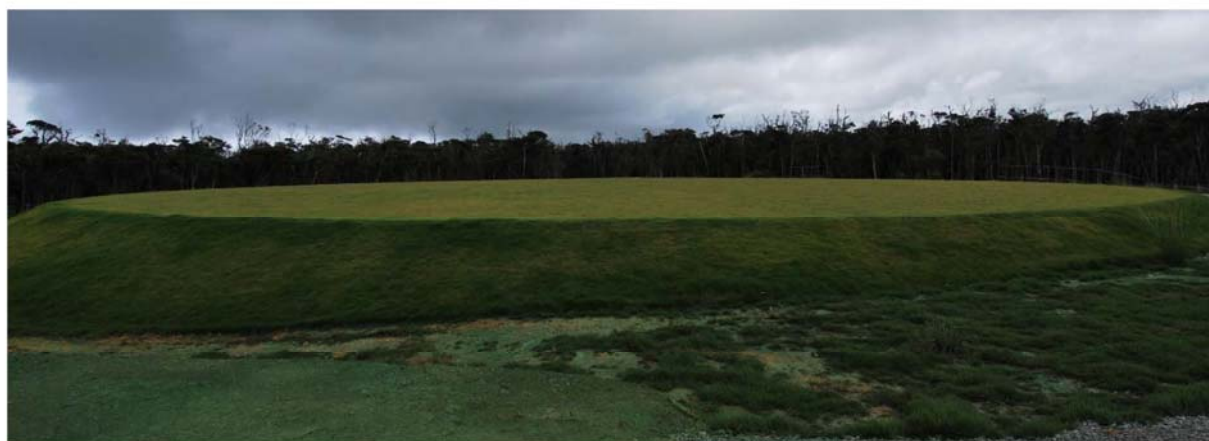
図 4.1-3 完成した G 着陸帯の状況:平成 29 年 10 月

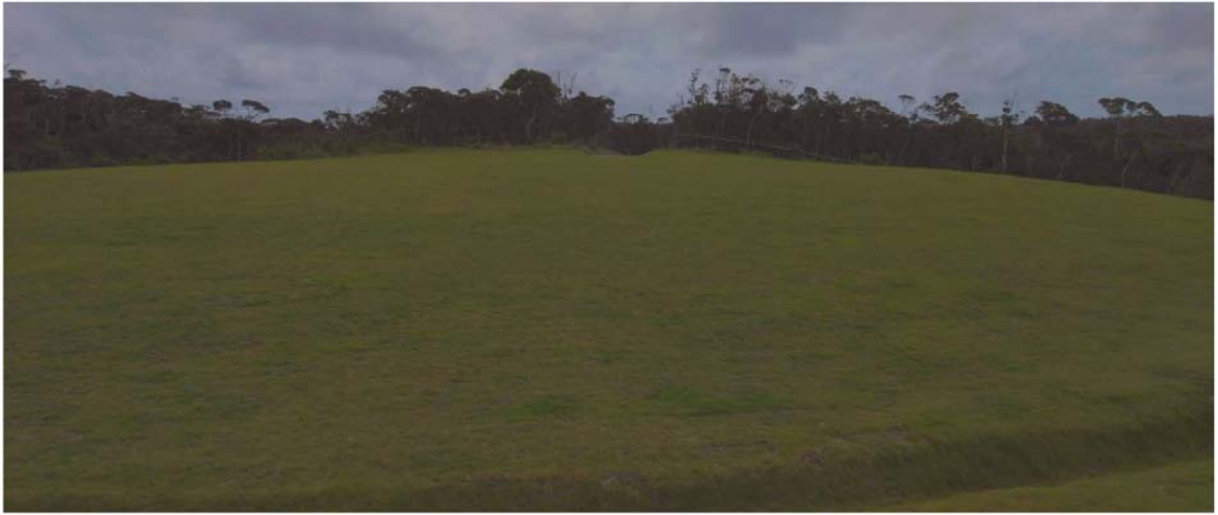
図 4.1-4 完成したH着陸帯の状況：平成 29 年 10 月

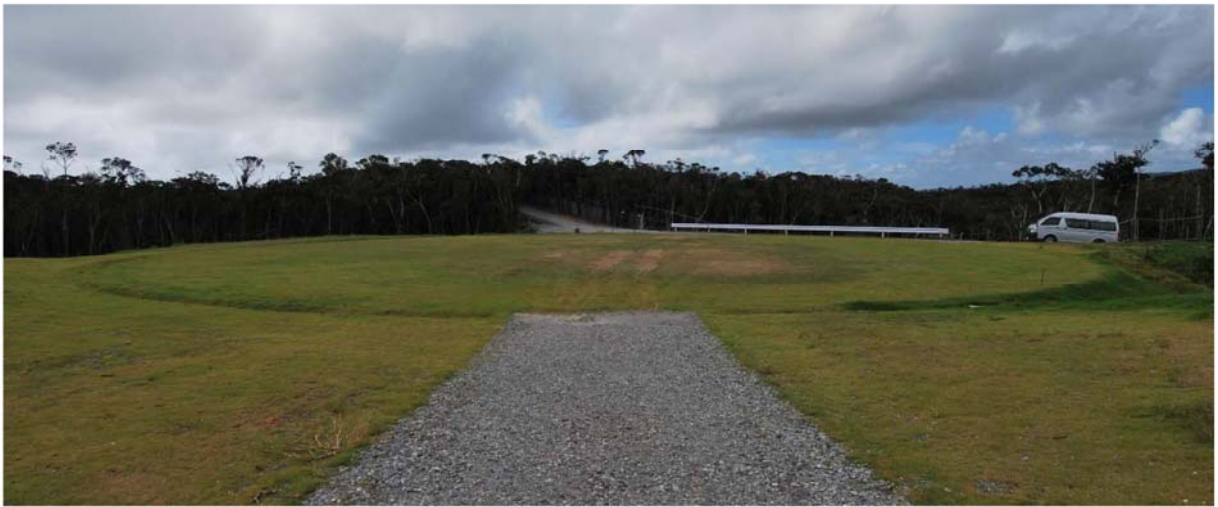
図 4.1-5 完成したN-1(a)着陸帯の状況：平成 29 年 10 月

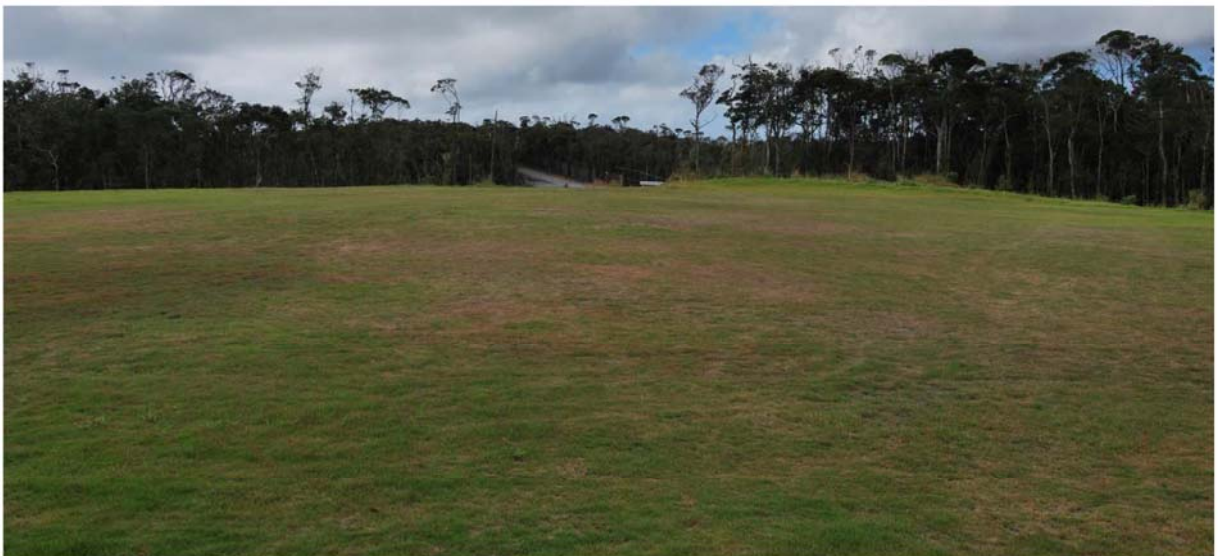
図 4.1-6 完成したN-1(b)着陸帯の状況：平成 29 年 10 月

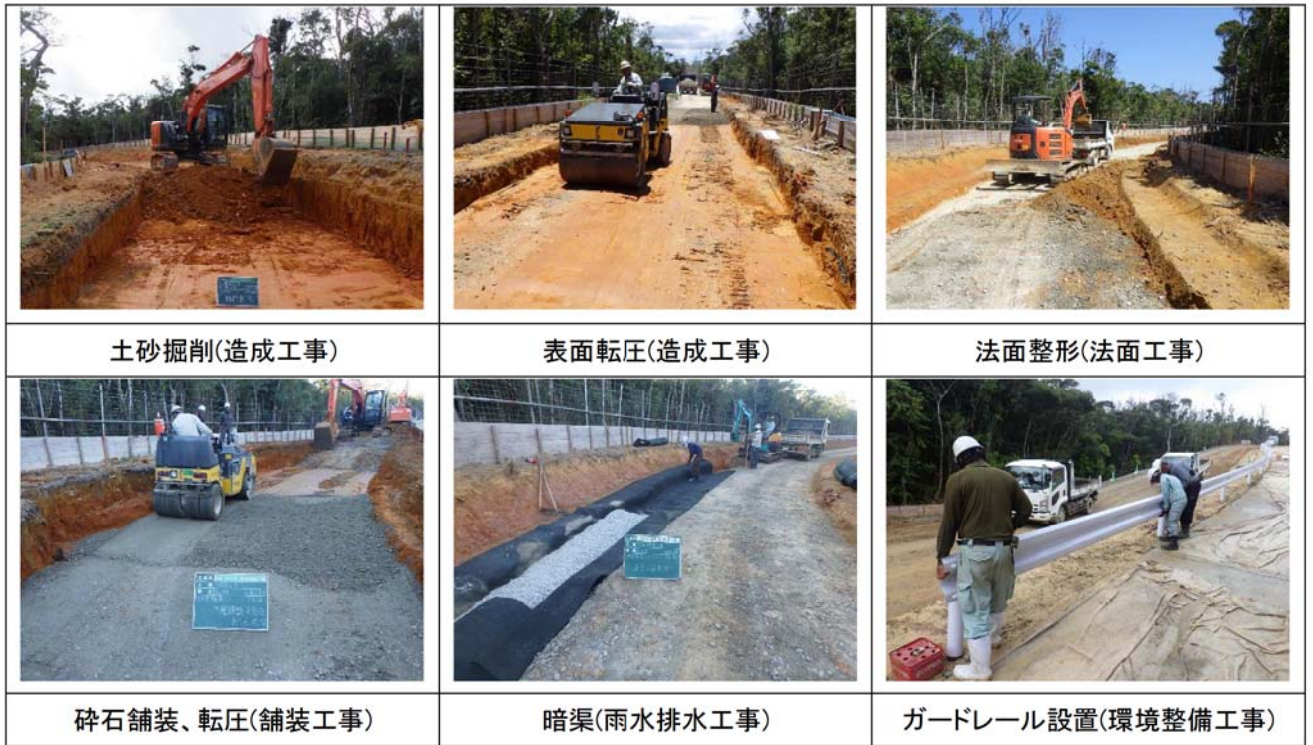
図 4.2-1 G 進入路平面図(1/4)

図 4.2-1 に平面図を、図 4.2-2 に縦断図を、図 4.2-3 に断面図を示した。G 進入路の施工は平成 28 年度には G 着陸帯や歩道の工事用道路として工事用車両等が通行することを目的とした仮設の工事を行っている。具体的には仮設の工事環境整備工として貴重な動植物種の移動、移植を行った後、樹木の伐採、表土除去、砕石敷き、転圧、一部区間について赤土流出防止柵を設置している。

平成 29 年度は本施工として、赤土流出防止対策後(土砂流出防止柵、濁水処理プラント等)に土砂掘削、表面転圧を行い基面を整備している。その後、下層に砕石敷きを行い、上層には砕石舗装やコンクリート舗装を行っている。それぞれの施工は表 4.2-2 に示すとおり、砕石舗装が 1,117m、コンクリート舗装が 179m の区間について行っている。また、雨水排水工事として進入路両側に暗渠を、進入路の 33 か所に横断暗渠及びふとん籠を設置している。

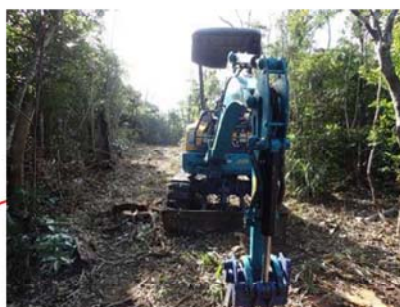
工事に用いた重機は、整備・点検を徹底するとともに、大気質、騒音等に配慮し、排ガス対策型、低騒音型の機械を使用した。また、土工事開始前において、工事作業員に対して、アイドリングストップや建設機械に過剰な負担を軽減し、作業時の排出ガス及び騒音等の発生を抑制するよう、指導を行った。

使用重機（低騒音型、排出ガス基準適合車のステッカー）

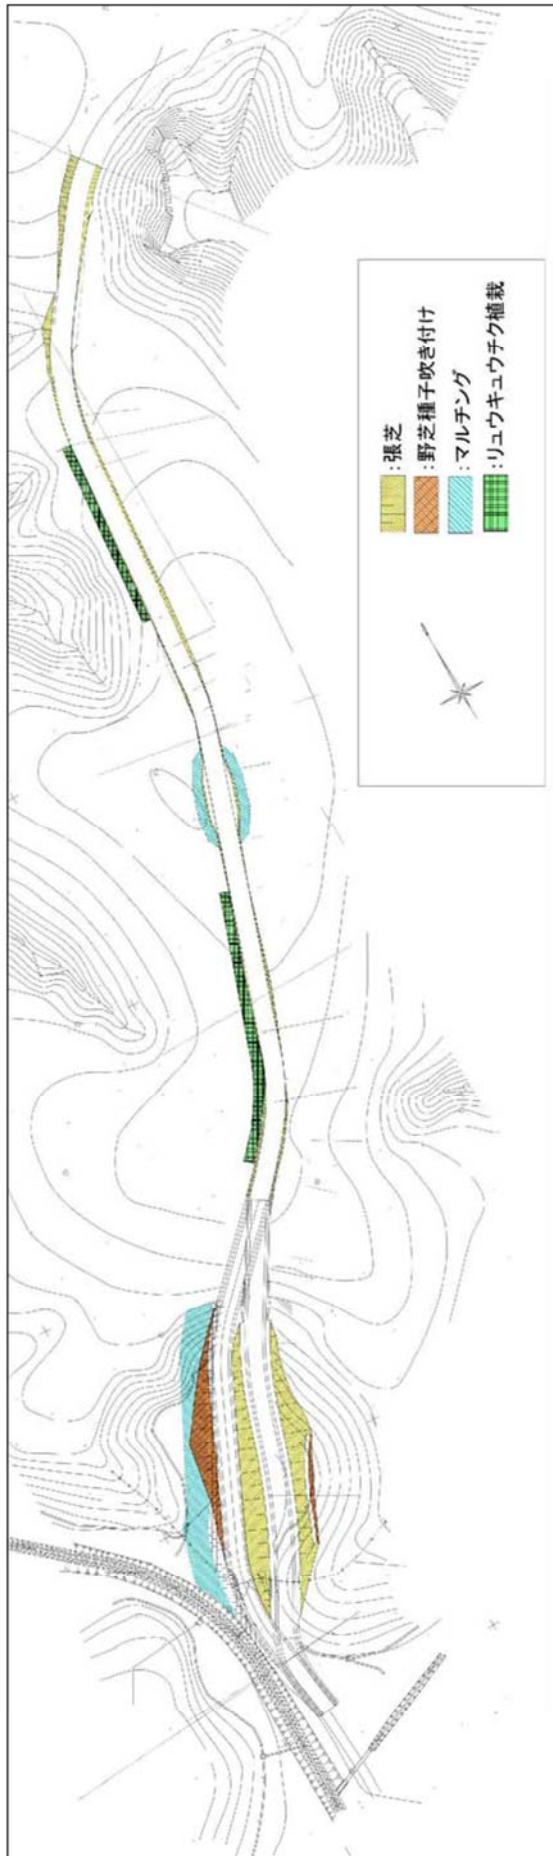
早期緑化(リュウキュウチク植栽、張芝、野芝吹き付け)の実施箇所を図 4.4-4～図 4.4-5 に示した。林縁部にリュウキュウチクの生育が少ない場所については、マント群落・ソデ群落の早期形成を図るために、現地から採集したリュウキュウチクを G 進入路の 14 か所に植栽した。また、G 進入路の路肩の法面には張芝を、補強土壁の壁部には野芝を吹き付けた。

図 4.4-4 G 進入路早期緑化箇所

工事により発生した伐採樹木は木材破砕機でチップ化し、乾燥化対策として進入路の沿道に敷設し、北部訓練場内で処分した。マルチングを敷設した範囲を示した(図 4.4-4、図 4.4-5)。

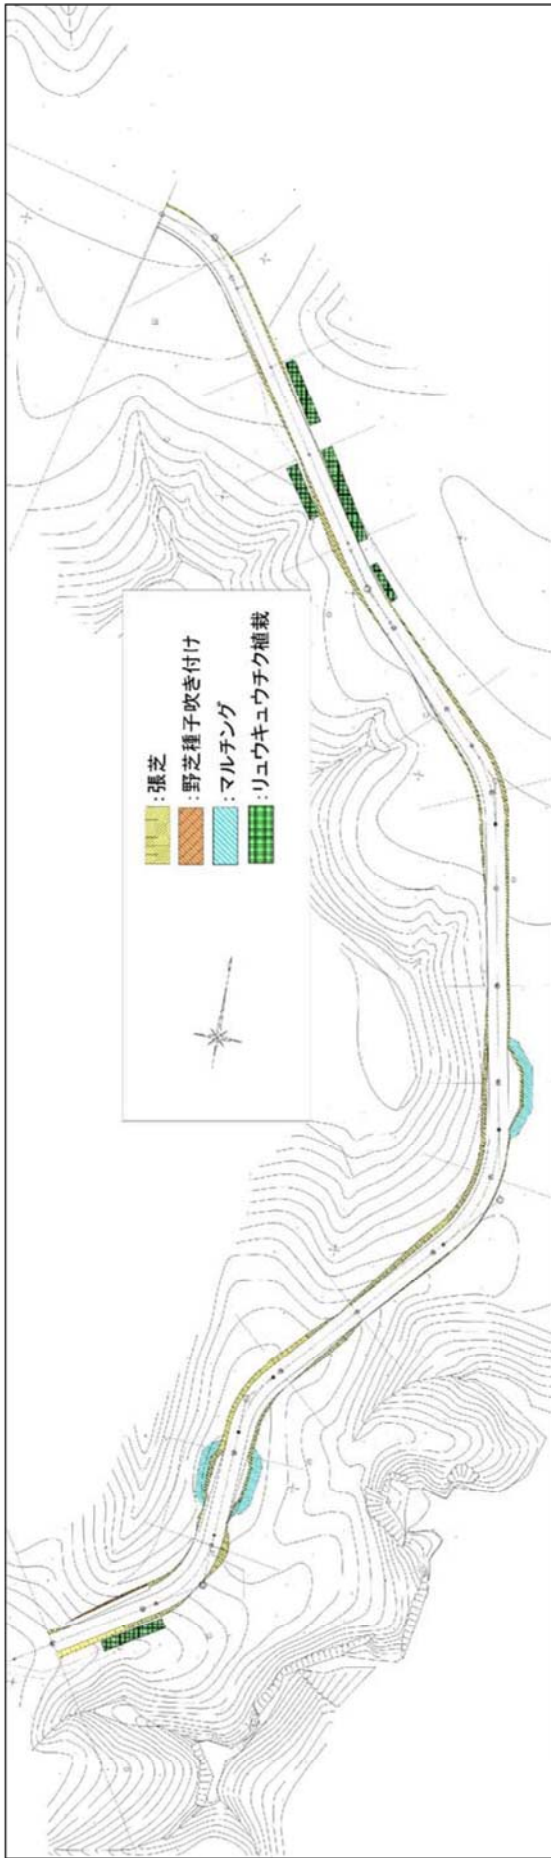
図 4.4-5 G 進入路早期緑化箇所
