第4章 事業の実施の状況

4.2 工事の概況

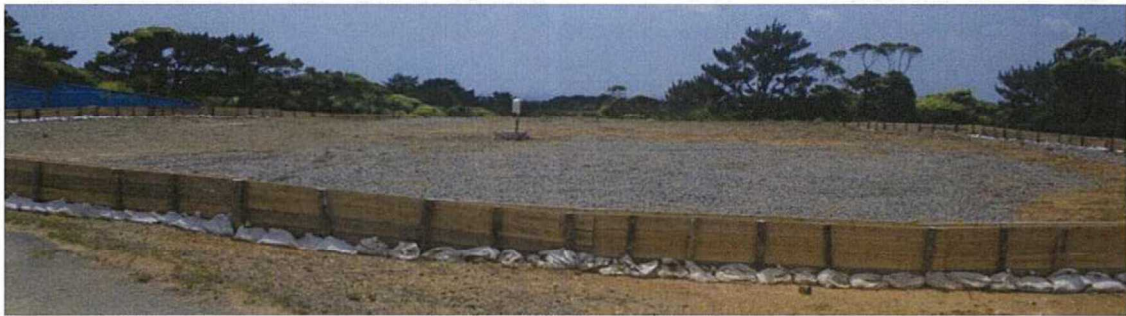
施工区域の状況:平成 23 年 4 月

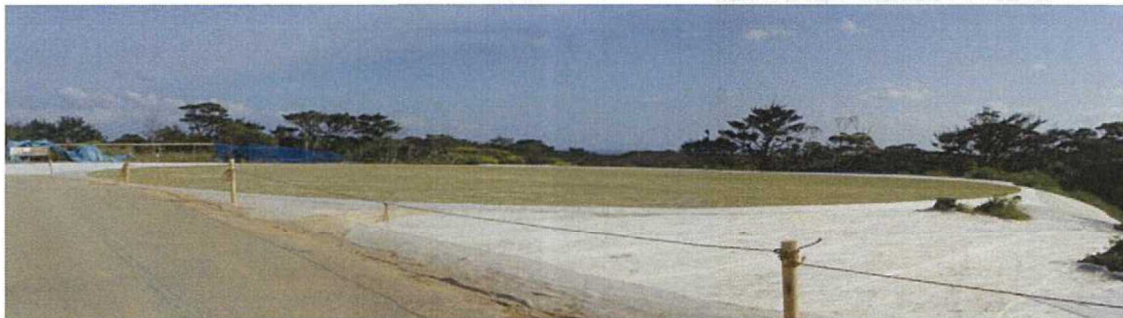
施工区域の完成状況:平成 25 年 2 月

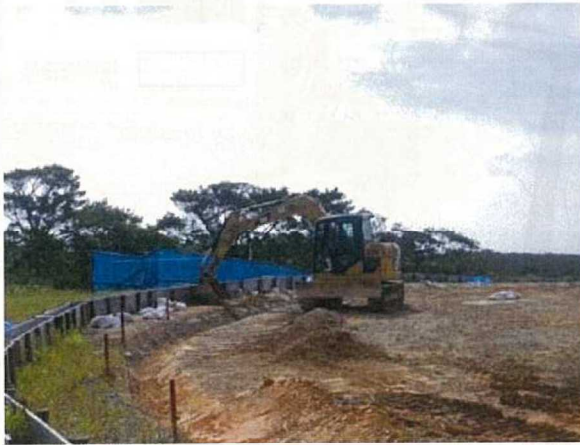
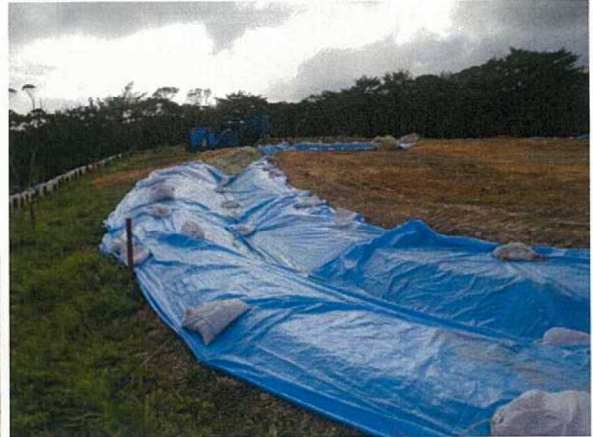
赤土対策工(素堀側溝)。左:築造状況、右:設置後

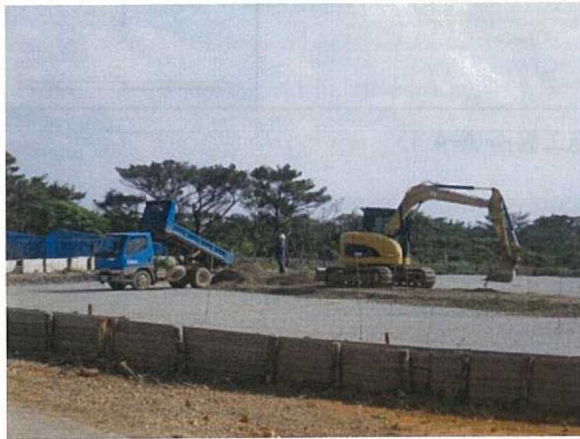
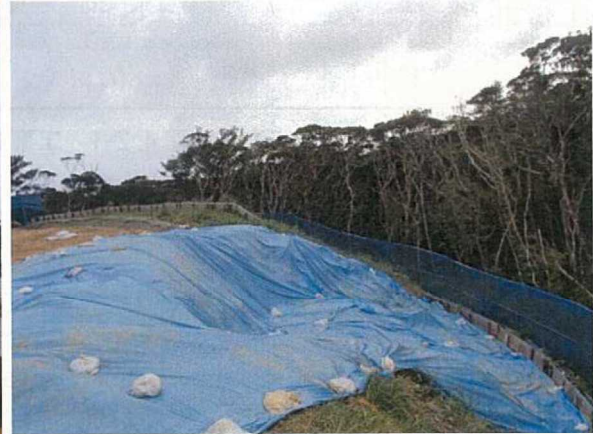
土工。左:施工状況、右:シート被覆状況

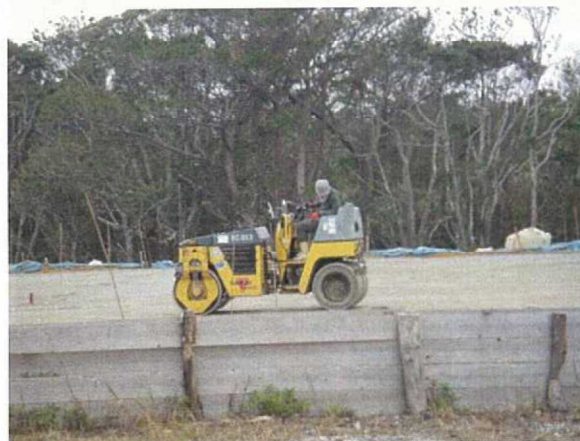
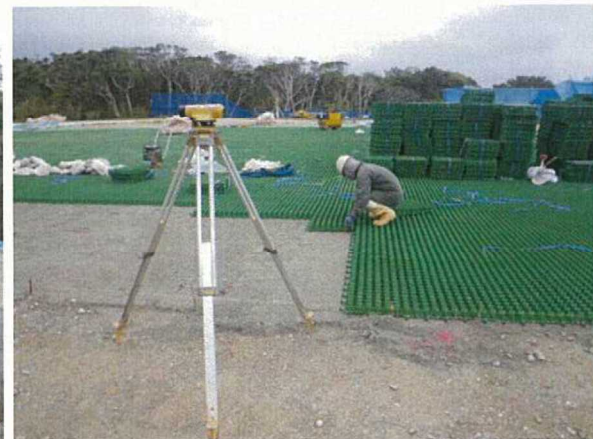
舗装工。左:転圧状況。右:表層の芝生保護材の敷設状況

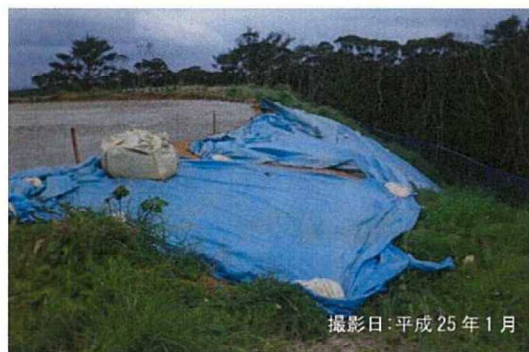
粉じんの発生源対策として、工事管理上、早期緑化が困難な場所では、裸地面のシート被覆を行った。

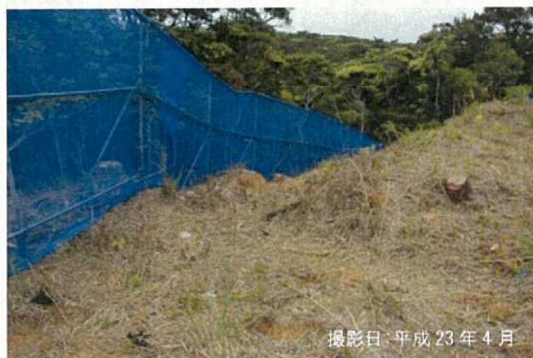
発生源対策として、N-4.1については、無障害物帯を伐採した平成23年2月迄に伐採した植物を活用してマルチング材被覆を行った。また、着陸帯予定地は碎石による被覆を行った。また、工事中においては、土砂の仮置き等では、シート被覆を行った。

(マルチング)

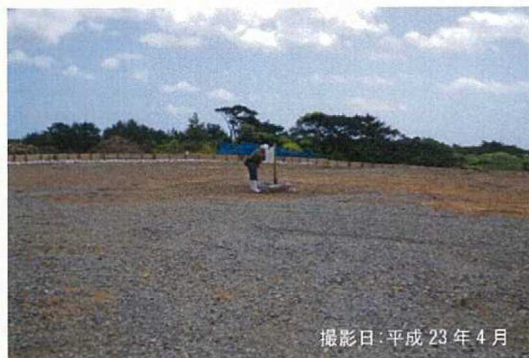
(碎石による被覆)

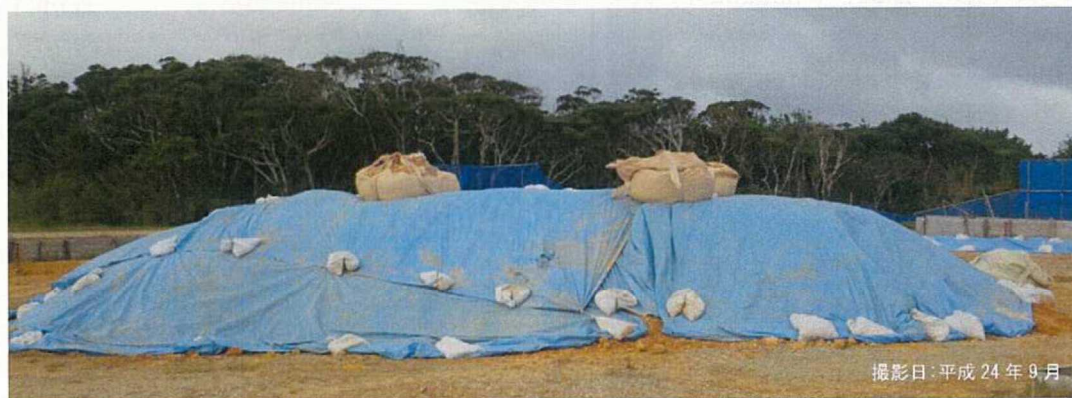
(シート被覆)

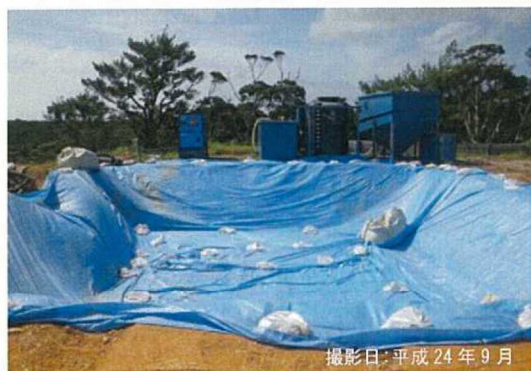
工事施工区域からの赤土等の流出防止対策として、沈殿池及び濁水処理プラントを設置した(図4.4-2)。なお、濁水処理プラントによる処理結果については、「6.2 赤土等による水の濁り」に詳細を記載した。

(沈殿池と濁水処理プラント)

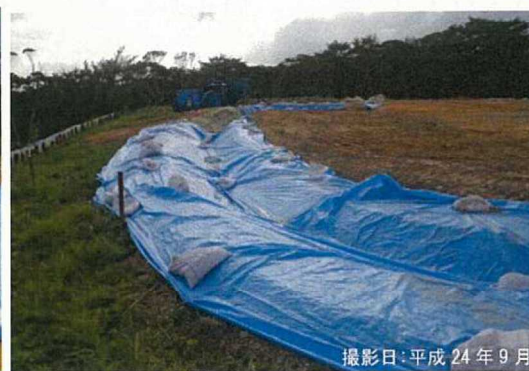
(素堀側溝)

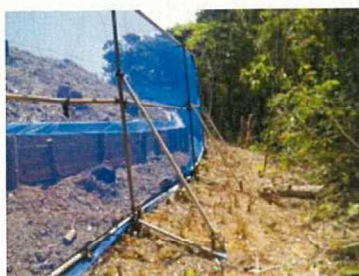
N-4.1 のマント群落・ソデ群落の形成を図るため、平成 22 年度に無障害物帯の一部で植栽工(リュウキュウチク)を行った。また、周辺林内への影響を低減するため、マント群落・ソデ群落が形成されるまでの間を対象に防風柵の設置を行った。なお、無障害物帯においては、現地の埋土種子により、平成 23 年 6 月には草本の芽生えが多数確認され、10 月には繁茂がみられた。

防風柵の設置

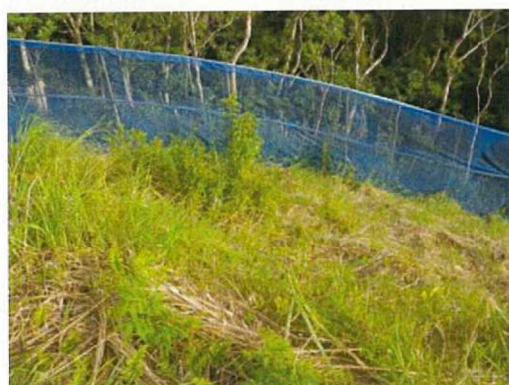
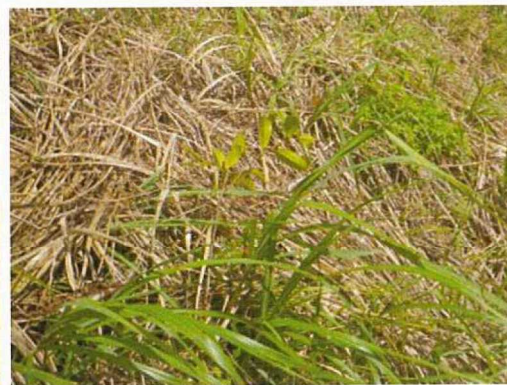
伐採した樹木については、その一部を環境保全対策整備として、ノグチゲラの採餌木として有効利用を図った。また、草本については、赤土等の流出防止策として、無障害物帯等へマルチングを行った。

平成 24 年度の工事におけるマルチング状況 (無障害物帯)

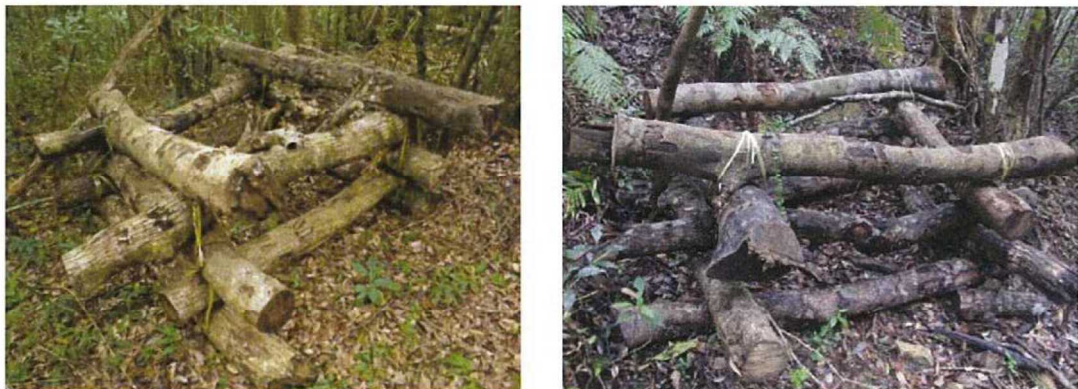
N-4.1 において、平成 22 年度に着陸帯周辺の 3 ヶ所に伐採樹木を活用した人工採餌木の設置を行った。

(人工採餌木の設置状況)
