(2) 蘚苔類

(3) 流下経路における溪流河岸植生の生育状況

### 6.3.2 貴重な植物種の移植後の生育状況

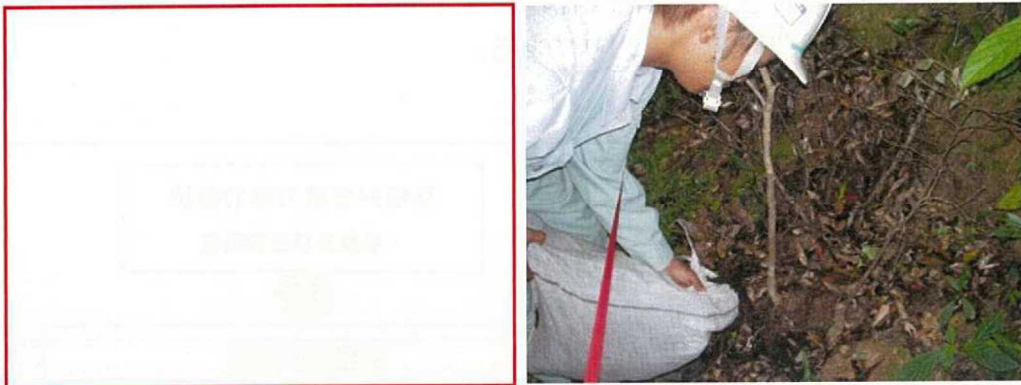
写真: 貴重な植物の移植状況

移植方法(作業項目と手順)		
採取	手順1	<p><u>掘り取り</u></p> <ul style="list-style-type: none"> <li>・ 人力で移植可能な株(掘り取り可能株)については、スコップや根掘り等を用いて周辺の土壌(根鉢)ごと掘り取った。</li> </ul>
	手順2	<p><u>地上部の剪定</u></p> <ul style="list-style-type: none"> <li>・ 根切りされた移植株は、栄養分等の吸収力が衰えるため地上部の枝葉を剪定し、根と地上部のバランスを取った。</li> </ul>
	手順3	<p><u>根茎部分の被覆</u></p> <ul style="list-style-type: none"> <li>・ 掘り取り後の乾燥や根鉢の崩れを防止するため、高さ1.5m以下の小さな株(低木類・草本類)はバケツ等の容器に入れ根茎部分の土がこぼれないようにした。</li> <li>・ <span style="border: 1px solid red; padding: 2px;">                    </span>等の垂高木類では、高さ1.5m以上の株は菰を巻くなどして日にあてないようにした。</li> </ul>
運搬	手順1	<ul style="list-style-type: none"> <li>・ 採取した株は、人力にてできるだけ早く運搬した。</li> <li>・ 運搬時においては、可能な限り既存道を用い、踏みつけ等の影響が生じないようにした。</li> </ul>
移植 ・ 植え 付け	手順1	<p><u>植え込み</u></p> <ul style="list-style-type: none"> <li>・ 移植地に植穴(植え込み穴)を作り、掘り取った株を根鉢ごと植え込んだ。</li> </ul>
	手順2	<p><u>根固め</u></p> <ul style="list-style-type: none"> <li>・ 植え込み後、散水または灌水を行った。</li> <li>・ 移植した際に乾燥等が懸念される場合は、マルチング等を実施した。</li> <li>・ 根腐れ等が生じないように軽く盛土し、水が溜まらないように配慮した。</li> </ul>
