第7章 事後調査の結果と環境影響評価の結果との比較検討の結果

7.1 騒音

7.2 赤土等による水の濁り

7.3 植物

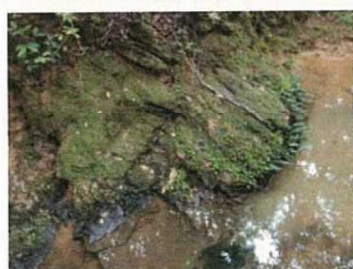
サイゴクホングウシダ群落

その結果、平成 24 年度に行った調査では、溪流河岸植生の生育状況に大きな変化は確認されなかった。
